3. MR2002 Symposium
an der EMPA in Dübendorf
Freitag, 26. Mai 2000

Elastische Lagerung von Stanzmaschinen

0011/MS
Muri, 26. Mai 2000

Martin Stolz
Dipl. Ing. ETH/SIA

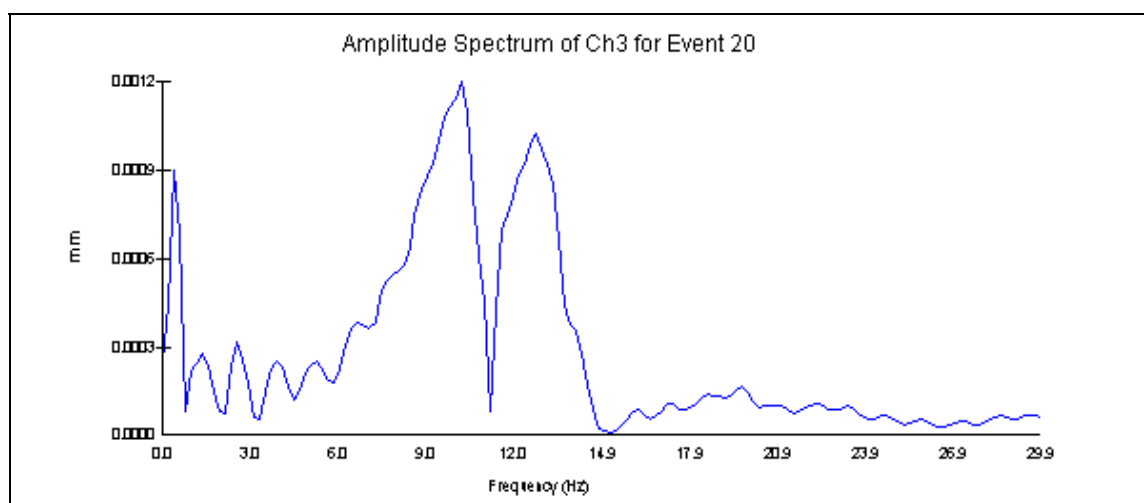
Bild 2 Eigenfrequenzen der Decke

Erschütterungsmessungen im Jahre 1996 und 1999 zeigten bei Fallversuchen Eigenfrequenzen im Bereich von 10 bis 12 Hz. Bild 2 zeigt die gemessenen Eigenfrequenzen.

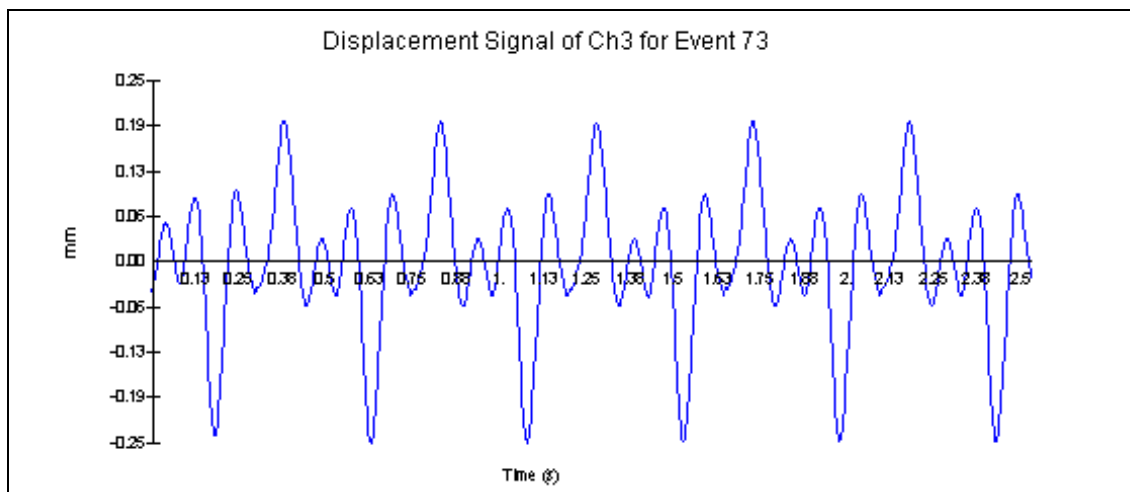
Bild 4 Vertikale Komponenten der Deckenschwingungen (Verschiebungen)

Erschütterungsmessungen auf der Decke zeigten Schwinggeschwindigkeiten in vertikaler Richtung von ungefähr 10 mm/s, was Verschiebungsamplituden von ungefähr 0.25 mm entspricht. Dabei verlangt der Maschinenhersteller einen Maximalwert von 0.1 mm. Dieser Grenzwert wurde so deutlich überschritten, dass der Maschinenhersteller keine Garantie für die Maschine geben wollte. Bild 4 zeigt den Zeitverlauf dieser Schwingungen in vertikaler Richtung (Verschiebungen). Bild 5 zeigt die dazugehörige Frequenzanalyse.

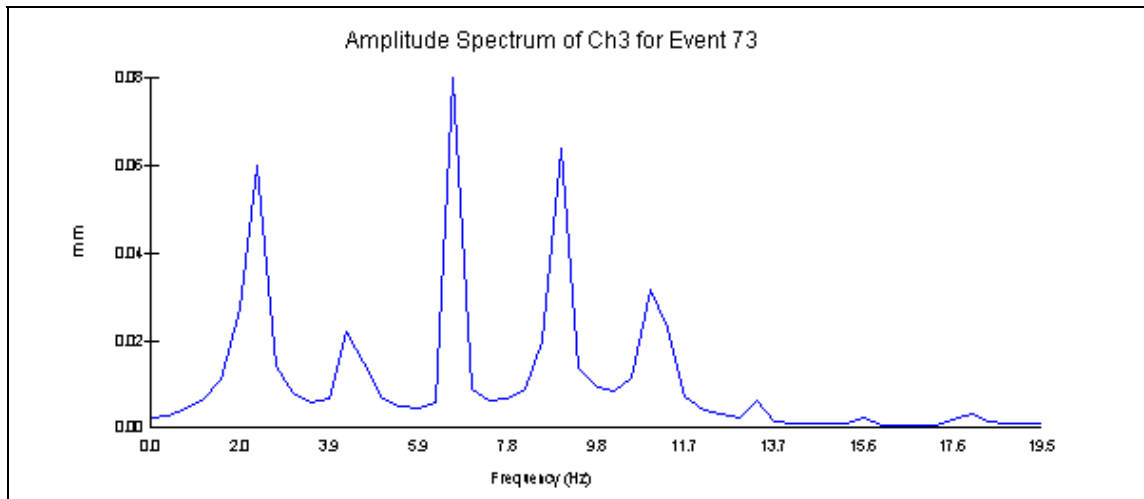
Bild 5 Frequenzanalyse der in Bild 4 gezeigten Schwingungen

Das Bild 5 zeigt auch deutlich die Ursache für die grossen Schwingungsamplituden. Nicht nur die Schlagfrequenz von 2.4 Hz ist sichtbar, die erste bis vierte Oberschwingung sind ebenfalls vertreten, und zwar in einer Stärke, die nicht zu vernachlässigen ist.

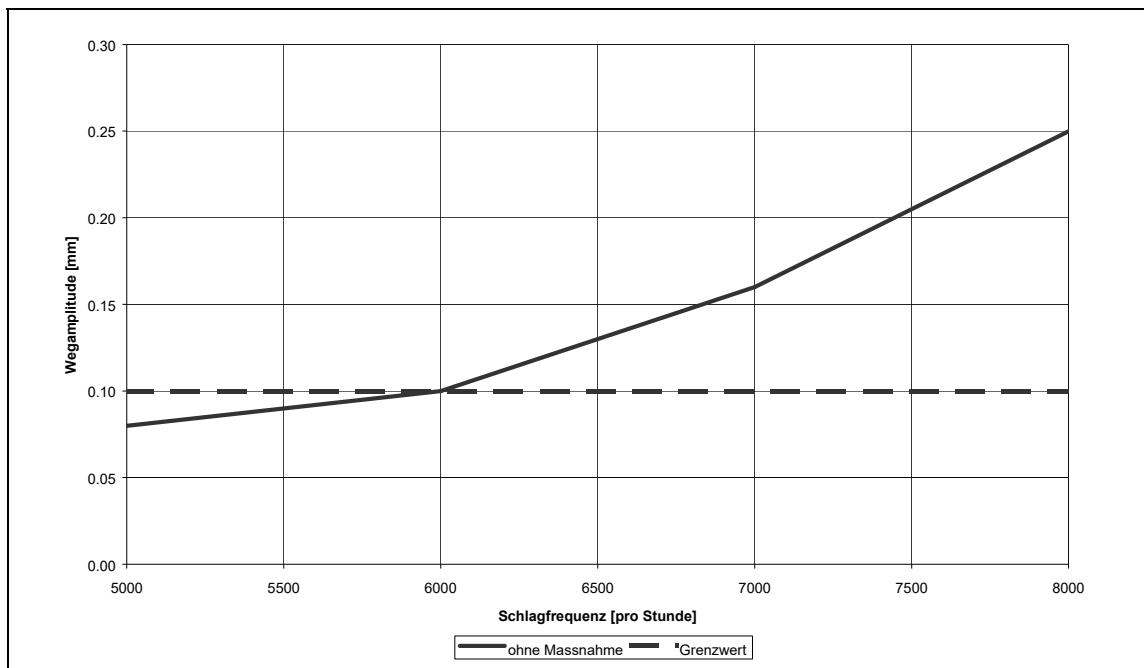
Bild 6 Wegamplituden in Abhängigkeit der Schlagfrequenz

Bild 6 zeigt die Wegamplituden in Abhängigkeit der Schlagfrequenz.

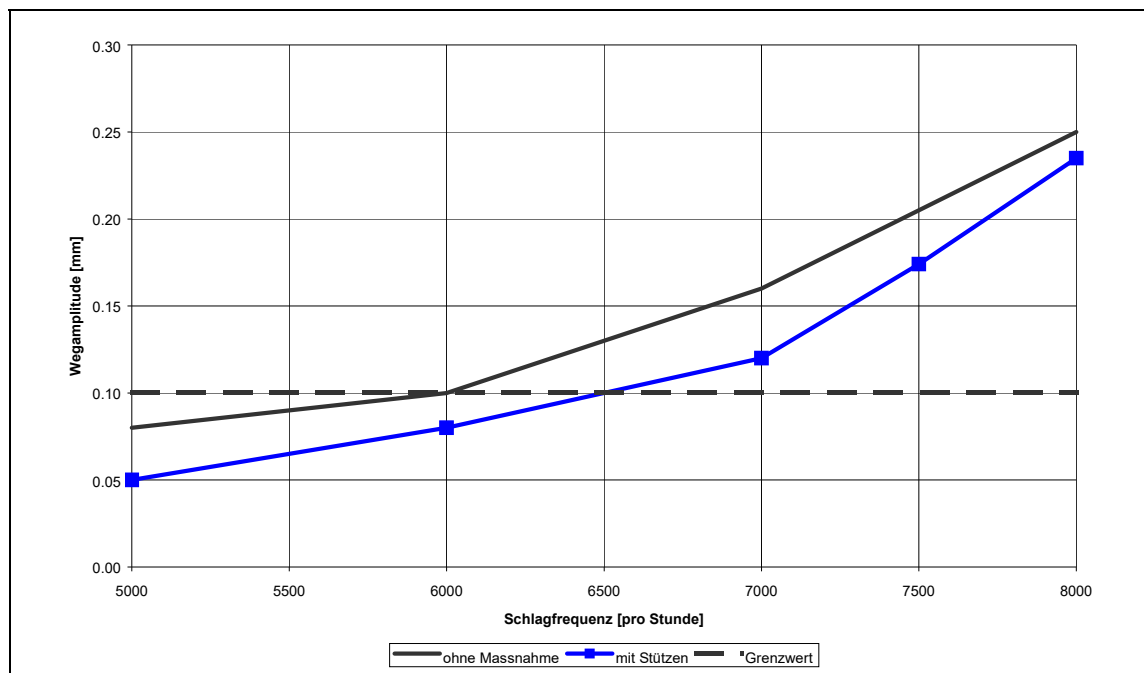
Bild 7 Wirkung der Stahlstützen in der darunterliegenden Werkstatt

Die Schwingungen konnten damit reduziert werden, ein Betrieb mit reduzierten Frequenzen wurde möglich. Bild 7 zeigt die Wirkung der Stahlstützen.

Diese Stahlstützen können nicht die definitive Lösung sein, da erstens die Wirkung zu gering ist und da sie in der Werkstatt nicht mit der ihnen gebührenden Achtung begrüsst wurden. Zudem wird der im Obergeschoss reduzierte Anteil der Schwingungen in das Werkstattgeschoss exportiert.

Als Sofortmassnahme wurde beschlossen, die Decke unter den Füßen des Tiegels mit Stahlstützen und Dämmplatten (Hauptsächlich Dämpfer) zu versteifen. Diese Stützen wurden auf das Eigengewicht der Stanzmaschine vorgespannt.

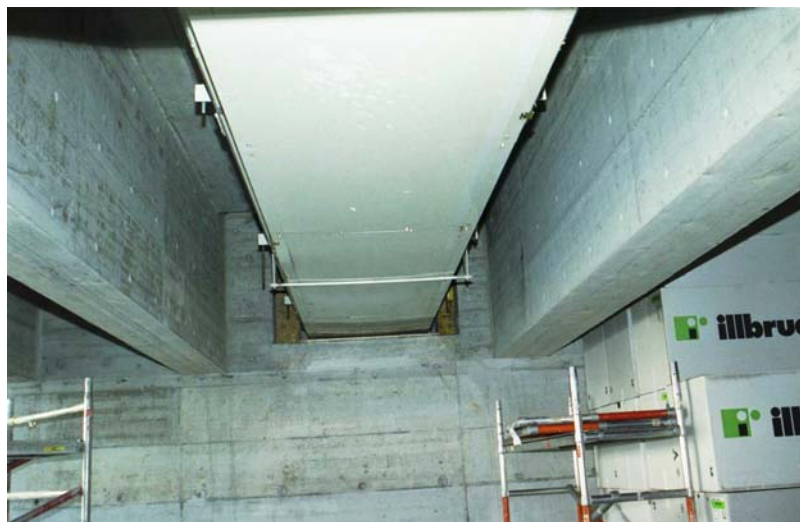
Bild 9 Eingebaute Rippen in der Werkstatt, in der Mitte ein Blechkanal

Schon bei der ersten Beurteilung und Messung wurde klar, dass nur das Verstärken der Decke (Verlagerung der Eigenfrequenzen in eine günstigere Lage) den gewünschten Erfolg bringen kann. Die Eigenfrequenzen müssen in einen Bereich von ungefähr 25 Hz verschoben werden. Da die Raumhöhe in der Werkstatt mit gegen 5 Metern mehr als genügend ist, wurden 4 Stahlbeton-Rippen mit den Abmessungen von 1.50 m Höhe und 0.50 m Breite eingebaut. Diese Rippen wurden auf neue Betonwände gestellt. Die Decke wurde damit so versteift, dass sich ein rechnerische erste Eigenfrequenz von 25 Hz und Amplituden des Schwingweges von 0.04 mm ergaben. Auf eine gute Schubverbindung zwischen Decke und Rippe musste geachtet werden.

Bild 9 zeigt den definitiven Zustand nach Einbau der Rippen, Bild 10 deren Wirkung.

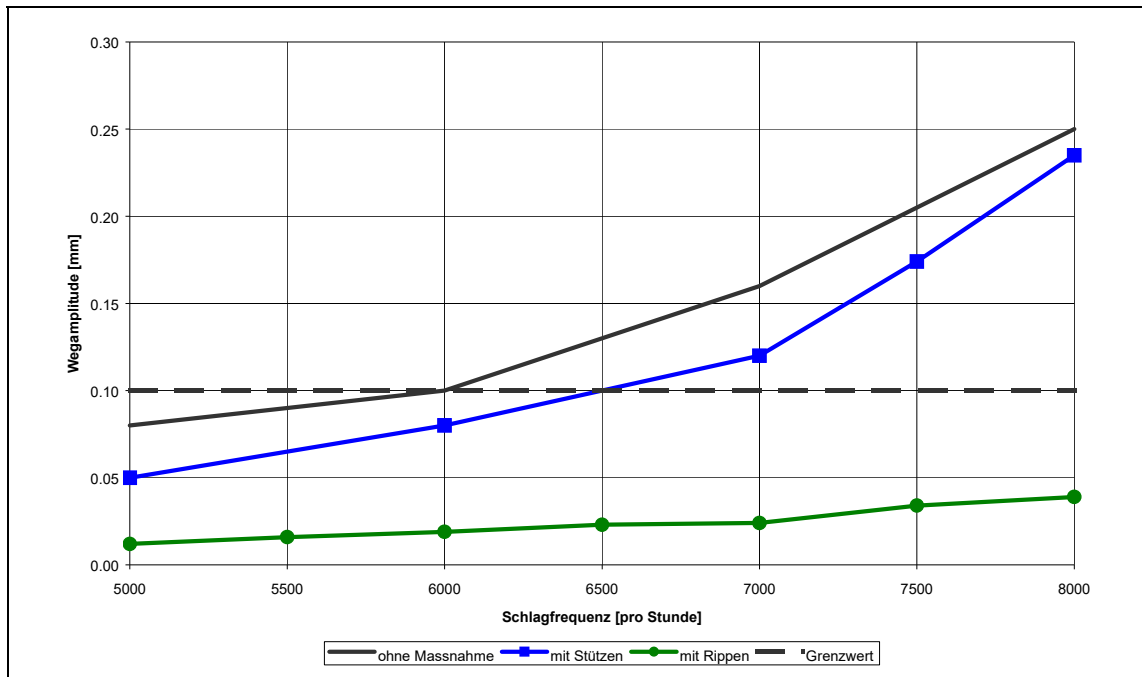
Bild 10 Maximale Wegamplituden nach Einbau der Rippen

Der erste Betrieb nach der Versteifung wurde mit Spannung erwartet und mit Messungen überwacht. Die Messung zeigte genau die gewünschten Resultate, die Amplituden des Schwingweges von 0.04 mm lagen mitten im rechnerischen Streubereich.

Nach dieser Massnahme kann der Betrieb der Stanzmaschine problemlos und uneingeschränkt aufgenommen werden.
