# Dynamische Probleme bei Brückeninstandsetzungen

Philipp Truffer, dipl. Bauing. ETH/SIA  
c/o Truffer Ingenieurberatung AG, Visp

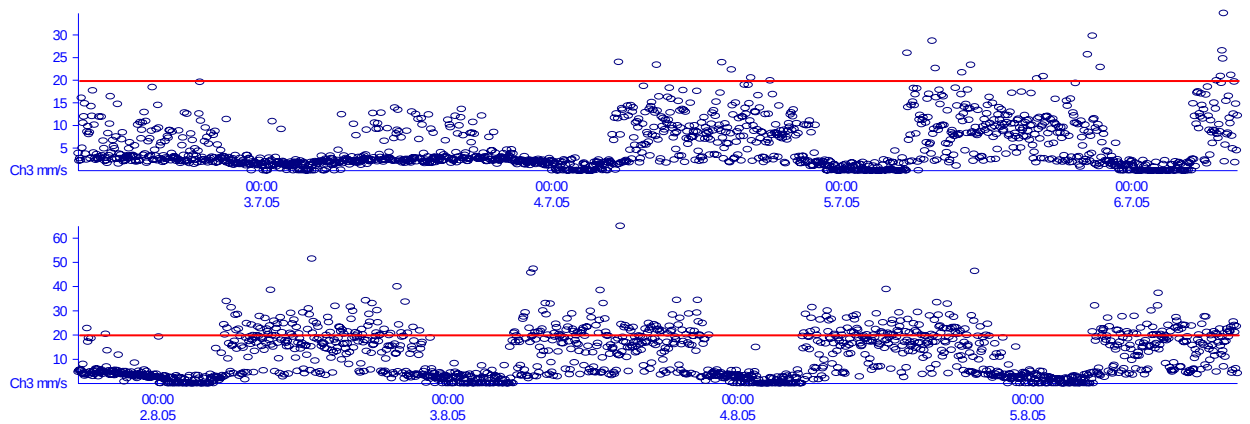
Während der Bauphase 1 wurde der Verkehr über den Belag, während der Bauphase 2 über die nackte Fahrbahnplatte geführt. Die durch die Belagsentfernung entstandenen Unebenheiten führen zu einer markanten Verstärkung der Schwingensignale (siehe Abb. 2-4). Es wurden vereinzelt sogar Werte bis über 100 mm/s gemessen. Rot ist der Richtwert (siehe 2.1.) von 20 mm/s eingezeichnet.

Abb. 2-4 Brunnenbrücke II, Vertikalschwingungen  
 - oben Bauphase 1 (Messperiode 02.07.-06.07.2005)  
 - unten Bauphase 2 (Messperiode 01.08.-05.08.2005)

Die starken Erschütterungssignale werden hauptsächlich durch den Schwerverkehr (40to-Lastwagen) verursacht. Die Messergebnisse zeigen jedoch, dass auch an den Wochenenden durch den Normalverkehr erhöhte, wenn auch kleinere Erschütterungen ausgelöst werden.

Um mögliche Schäden bei den Betonarbeiten zu minimieren, wurden neben den normalen Qualitätssicherungsmassnahmen (Vor- und Nachbehandlung des Betons) zusätzlich nachfolgende organisatorische und konstruktive Massnahmen vorgeschlagen:

- Beschränkung der Betonierzeiten und -etappengrössen  
auf die unkritischen Phasen. Als kritische Phasen gelten grundsätzlich die Zeiten drei bis zehn (vierzehn) Stunden nach der Betonherstellung. Aufgrund des Verkehrsaufkommens sollte die Betonherstellung frühestens um 18.00 Uhr begonnen werden. Die Betonieretappen sollten so gewählt werden, dass die Arbeiten gegen 22.00 Uhr abgeschlossen werden können. Mit dem verstärkten Verkehrsaufkommen gegen 06.00 Uhr in der Frühe kann die kritische Phase für den Frischbeton somit mehrheitlich umgangen werden.
- Konstruktive Massnahmen  
Es sollte grundsätzlich darauf geachtet werden, dass bei den Auffahrten auf die Brücken keine allzu grossen Schläge entstehen. Die vorhandenen Belagskeile sollten entsprechend angepasst werden.

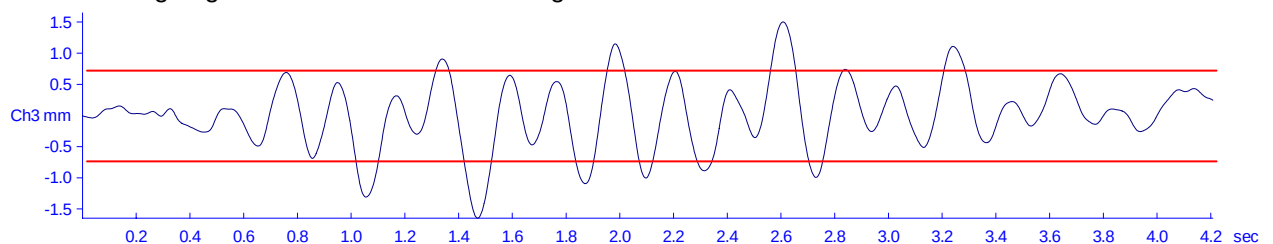
In der Abbildung 2-7 ist ein einzelnes Schwingensignal dargestellt. Dabei wurde der unter 2.1. erwähnte Wert der maximalen Amplitude von 0.7 mm rot markiert. Die Amplituden der Vertikalschwingungen überschreiten den aufgeführten Wert.

Abb. 2-7 Auswertung eines einzelnen Schwingensignals bei der Brunnenbrücke II, 21.07.2005, 08.02 Uhr, z-(Vertikal-)Komponente

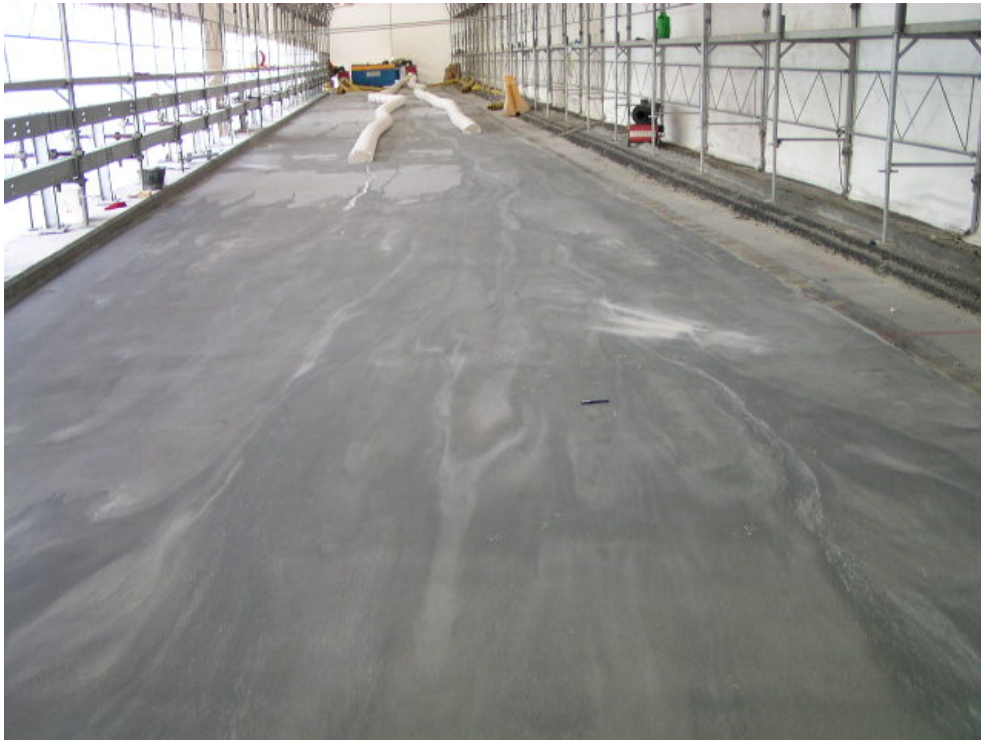
Bei der Instandsetzung von verschiedenen Brückenbauwerken der Nationalstrasse A9 am Simplon ergaben sich in den Jahren 2003 und 2004 jedoch Probleme mit der Anwendung des ECC-Mörtels. Es kam zu Abbindeproblemen, zu Oberflächenunregelmässigkeiten (Entmischen/Bluten, klebrige Oberfläche) und zu grossflächigen Modulausscheidungen (siehe Abb. 3-1 bis 3-2). Die Reprofilierungen zeigten dunkelgraue Verfärbungen und Filmbildungen an der Oberfläche. An der Oberfläche aufgeschwommenes Modul zeigte vielfach deutliche Fließspuren. Die Reprofilierungen erreichten dabei vielfach nicht die geforderten Haftzugfestigkeiten.

*Abb. 3-1 Schadensbild grossflächige Modulausscheidungen bei der Ledischleifbrücke (Oktober 2003)*

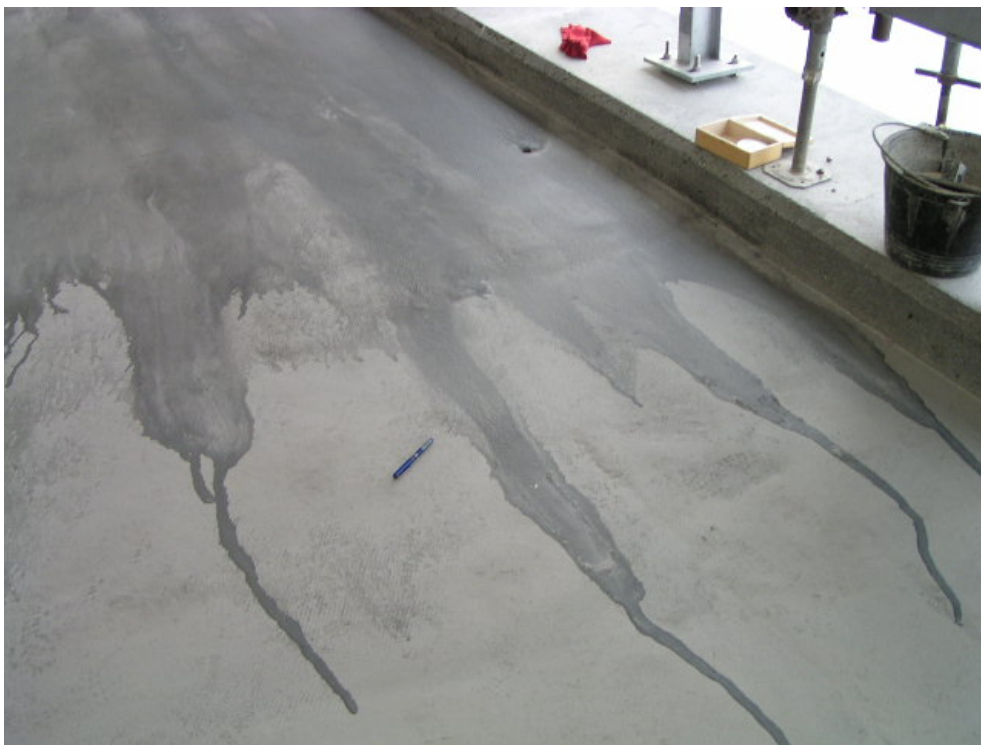
*Abb. 3-2 dunkelgraue Modulausscheidungen bei der Ledischleifbrücke (Oktober 2003)*

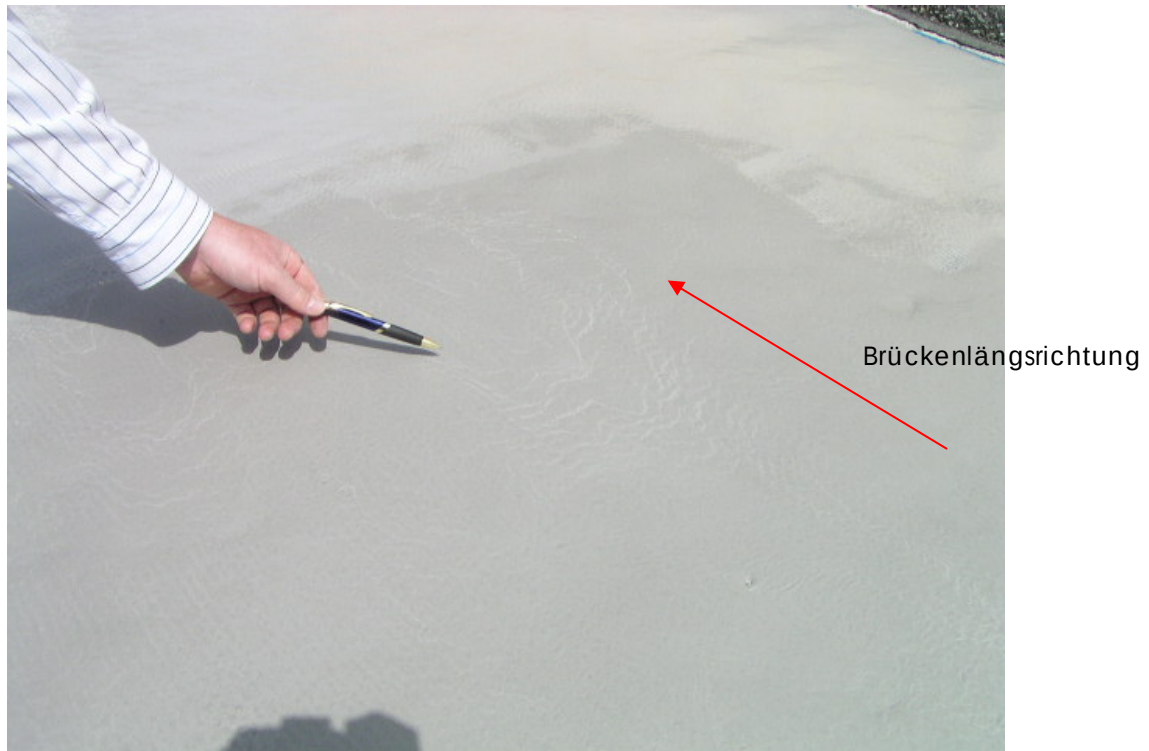
Vor der Verstärkung der Erschütterungen wurden keine Schädigungen am ECC-Mörtelbelag festgestellt. Unmittelbar nach der Erschütterungsverstärkung durch das Brett konnte an einigen Stellen festgestellt werden, dass sich an der Oberfläche des Sikafloor Falten bildeten (siehe Abb. 3-5 und 3-6). Der Mörtel begann sich in Brückenlängsrichtung zu bewegen.

Im Rahmen des durchgeführten Versuches an einer Probefläche bei der Feldgrabenbrücke der A9 Simplon konnte festgestellt werden, dass es an der Oberfläche des ECC-Mörtels zu Faltenbildung infolge plastischen Verformungen kam. Inwieweit es bei weiteren oder grösseren Erschütterungseinwirkungen zu den an den anderen Brücken festgestellten Entmischungserscheinungen und Modulausscheidungen kommen würde, konnte dabei nicht abschliessend beurteilt werden. Hingegen konnte eindeutig die Wirkung der Erschütterungen aus dem Verkehr auf den frisch applizierten ECC-Mörtel aufgezeigt werden.

*Abb. 3-5 Beginn von Fliesserscheinungen auf dem ECC-Mörtel*

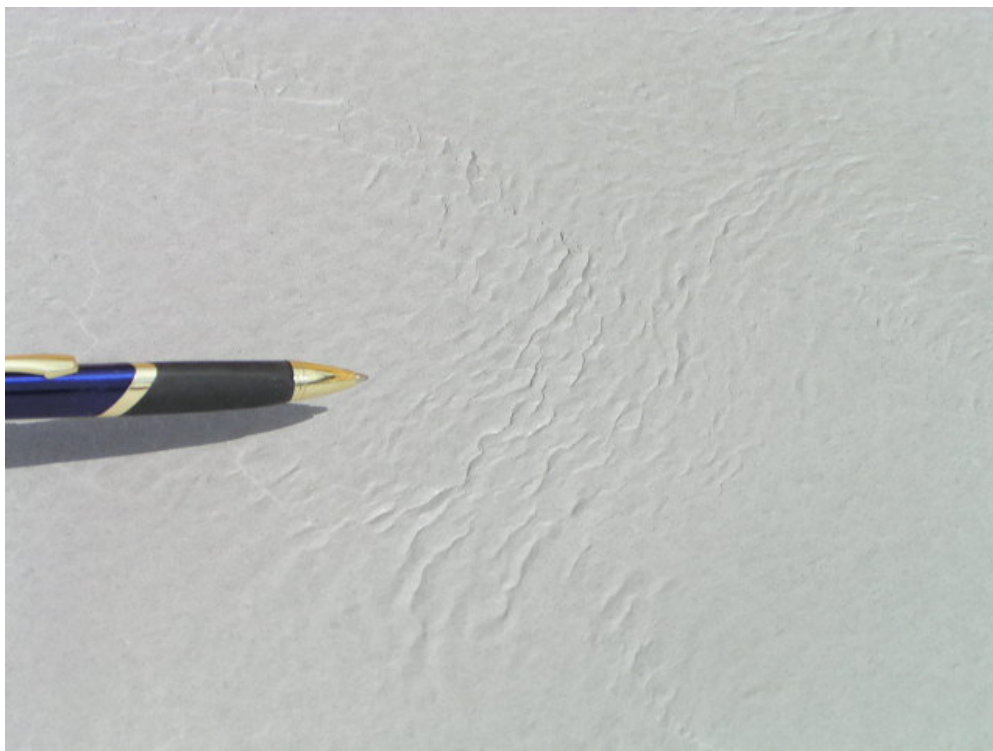
*Abb. 3-6 Detailaufnahme*

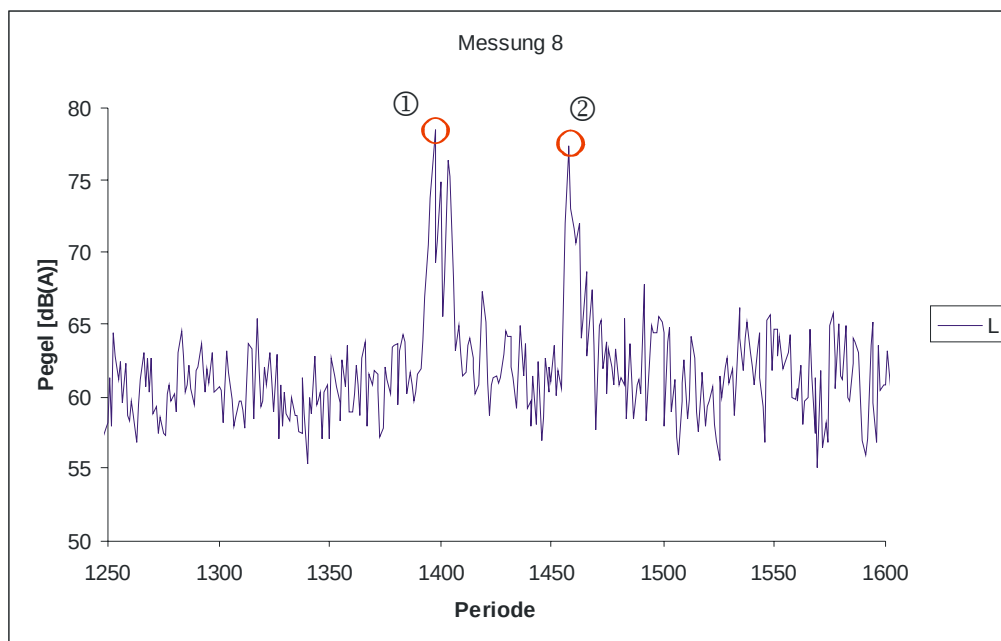
Vorgängig durchgeführte Lärmmessungen zeigten, dass vor allem das Befahren der bestehenden Fahrbahnübergänge die Hauptlärmquelle war (siehe Abb. 4-1). Bei den Messungen ging es nicht darum, die Messwerte mit den Anforderungen der Lärmschutzverordnung zu vergleichen. Es sollten vielmehr die relativen Unterschiede der Lärmimmissionen beim Befahren der Brücken aufgezeigt werden. Hierzu wurden willkürlich ausgewählte Fahrzeuge beim Überfahren der Brücken messtechnisch erfasst.

Abb. 4-1 Lärmmessung bei der Durchfahrt eines Lastwagens (2-Achser)

Zwischen den kurz vor oder kurz nach dem Überfahren der Fugen festgehaltenen Pegel und den Lärmpegeln, welche durch das Befahren der Trennfugen erzeugt werden, liegen je nach Situation 3.9 bis 16.3 dB(A).

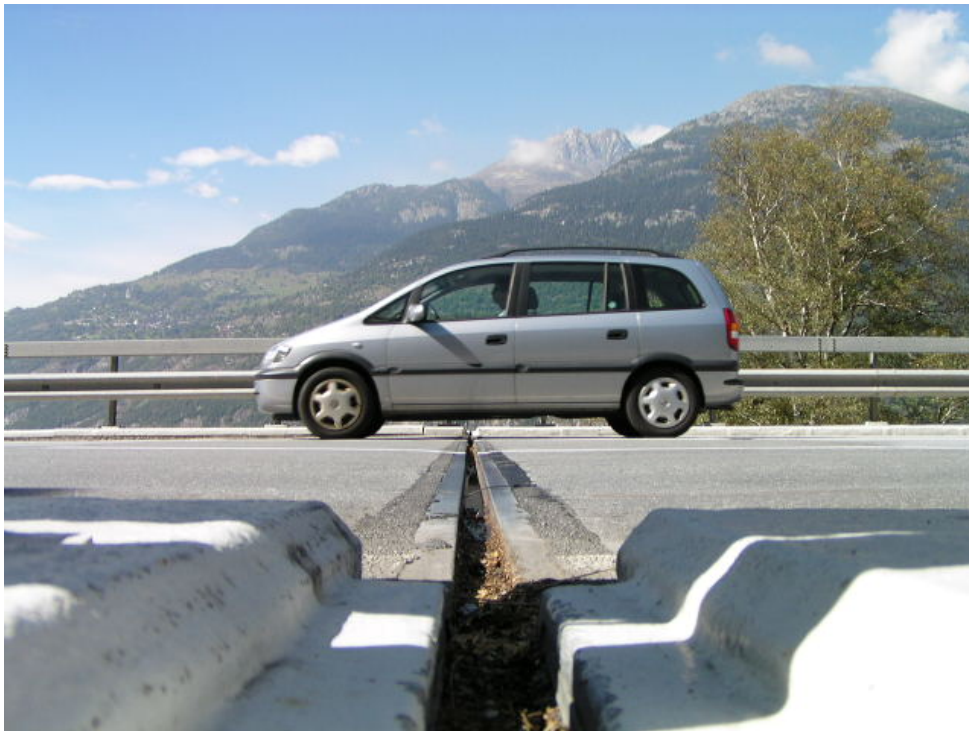
Im Rahmen der Voruntersuchungen wurde festgestellt, dass die impulsartigen Lärmgeräusche u.a. durch einen relativen Höhenversatz bei den Fahrbahnübergängen (bis zu 25 mm) verursacht wurden (siehe Abb. 4-2). Ziel der Instandsetzung war es u.a. neue ebene Fahrbahnübergänge einzubauen.

Abb. 4-2 Fahrbahnübergang Lingwurmbrücke Seite Brig-Glis

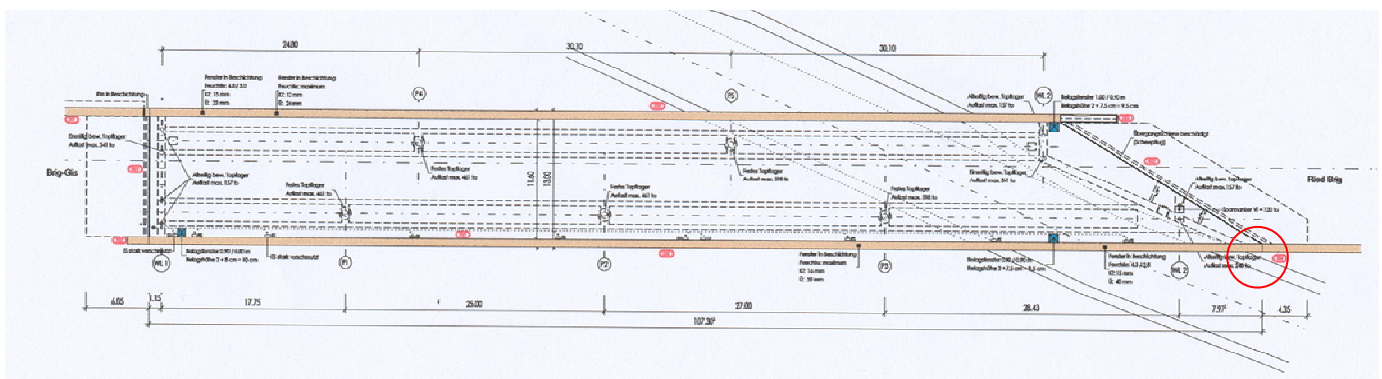
Im Bereich der spitzwinkligen Plattenecke stellte sich dabei die Frage, ob die entsprechende Ecke (siehe Abb. 4-3) mittels konstruktiven Massnahmen in der vertikalen Bewegung infolge Verkehrseinwirkungen fixiert werden muss. Dies hätte zu einer aufwendigen Verstärkungsmassnahme geführt.

Abb. 4-3 Grundriss Lingwurmbrücke, schiefe Lagerung mit der kritischen Ecke (Kreis)

Aufgrund dieser relativ kleinen Deformationen wurde zusammen mit dem Bauherrn beschlossen auf konstruktive Massnahmen zur Fixierung der vertikalen Bewegungen des spitzwinkligen Ecks zu verzichten. Die bisherigen Erfahrungen bestätigen die Richtigkeit des getroffenen Entscheids.

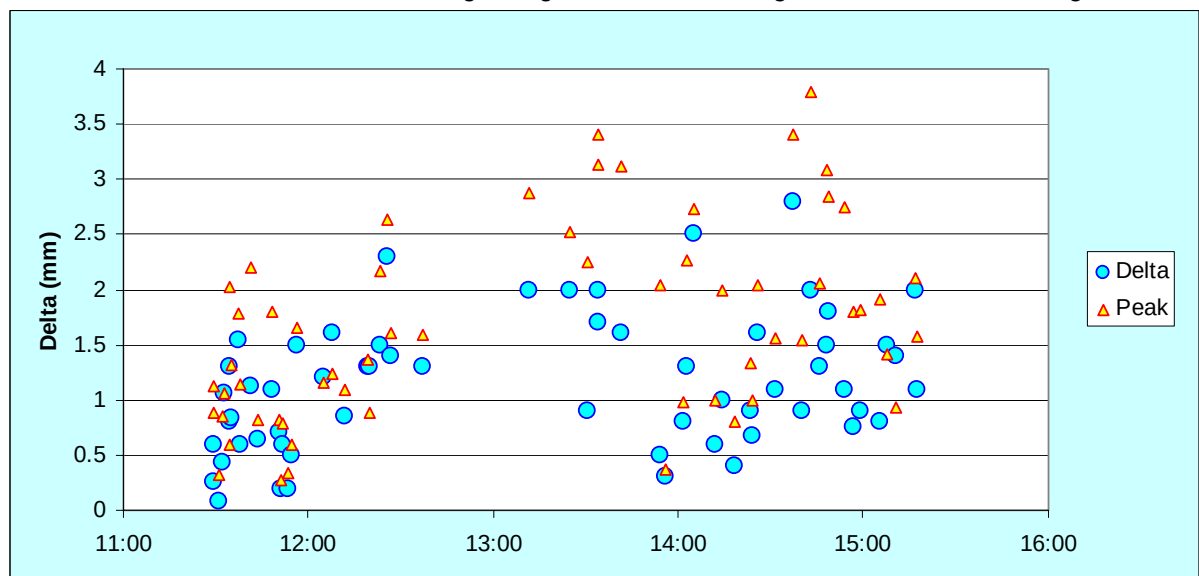
Abb. 4-11 Maximale Relativ-Verschiebungen beim Fahrbahnübergang während der Durchfahrt von Lastwagen

- Die maximalen Niveauunterschiede zwischen den beiden Rändern des Fahrbahnübergangs lagen stets unter 3 mm.
- Bei beladenen LKW's liegen die Niveauunterschiede zwischen 1,5 und 3 mm, bei leeren LKW's zwischen 0,7 und 1,5 mm.
- Bei Personenwagen liegen die Niveauunterschiede unter 0,5 mm.
- Die Niveauunterschiede sind bei der Befahrung der Talspur (d.h. der vom Messpunkt entfernten Spur) erwartungsgemäss sehr klein und liegen im Bereich von 0,2 bis 0,4 mm.
- Die parallel zu den Weg-Messungen durchgeführten Beschleunigungsmessungen ergaben für die kurzzeitigen Bewegungen die gleichen Ergebnisse wie die Wegmessungen.
