Identifikation von Knack-Geräuschen in Gebäuden

Dr.M.Ringger, ExpertConsult GmbH, Dübendorf¹

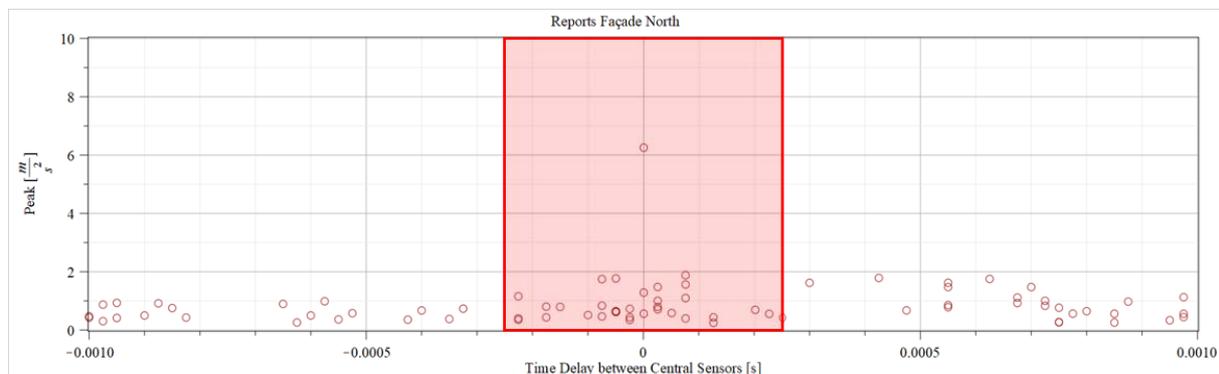
Abbildung 8 Die obige Grafik zeigt die Stärke der gemessenen Vibrationen abhängig vom Eintreffen der Vibrationen bei den beiden mittleren, sich links und rechts des Schwertes befindenden Beschleunigungs-Sensoren auf der Innenseite.

Abbildung 8 zeigt die Stärke der gemessenen Vibrationen abhängig vom Eintreffen der Vibrationen bei den beiden mittleren, sich links und rechts des Schwertes befindenden Beschleunigungs-Sensoren auf der Innenseite. Stammen die Vibrationen vom Schwert, treffen die Vibrationen etwa gleichzeitig bei den beiden Beschleunigungs-Sensoren ein, d.h. die Zeitdifferenz wäre ungefähr Null. Wäre die Quelle links oder rechts der beiden mittleren Beschleunigungs-Sensoren, dann wäre die Zeitdifferenz $+0.4 \text{ ms}$ resp. -0.4 ms , wie mittels Gummihammer gemessen. Unter Berücksichtigung der Messunsicherheit zeigt der

rote Bereich in Abbildung 8 die Ereignisse, die eindeutig aus dem Bereich zwischen den beiden mittleren Beschleunigungs-Sensoren stammen. Eine nähere Analyse der Ereignisse zeigte, dass zwei Arten von Ereignissen unterschieden werden müssen: Ereignisse von Innen und Ereignisse von aussen.

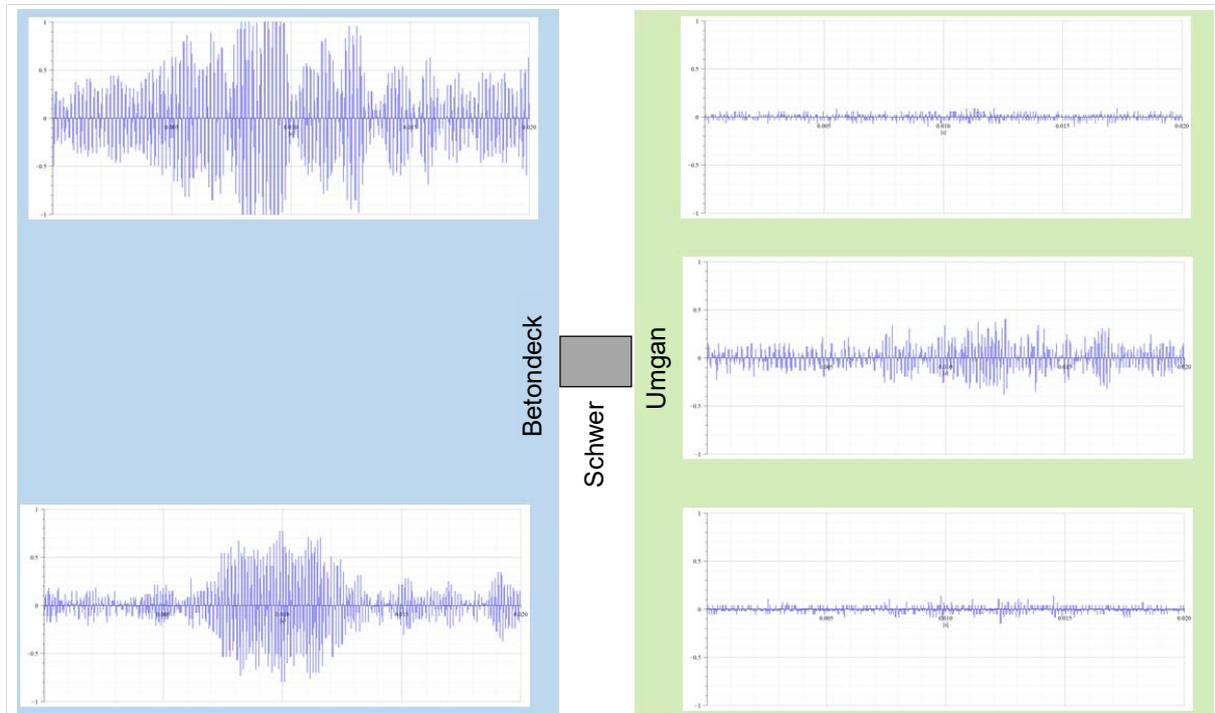
Abbildung 9 Schematische Darstellung eines typischen Ereignisses von Innen.

Das Beispiel eines Ereignisses von Innen (Abbildung 9) zeigt, wie die Erschütterung von links kam (der Beschleunigungs-Sensor im Bild links Oben sprach als erster an) und dann über das Schwert schwach nach Aussen geht. Auf dem Umgang ist in 1.0 m Entfernung zum Schwert kaum mehr ein Signal wahrnehmbar, welches grösser als das Rauschen ist. Anders sehen die Vibrationen aus, welche von aussen kommen, wie ein typisches Beispiel zeigt (Abbildung 10).

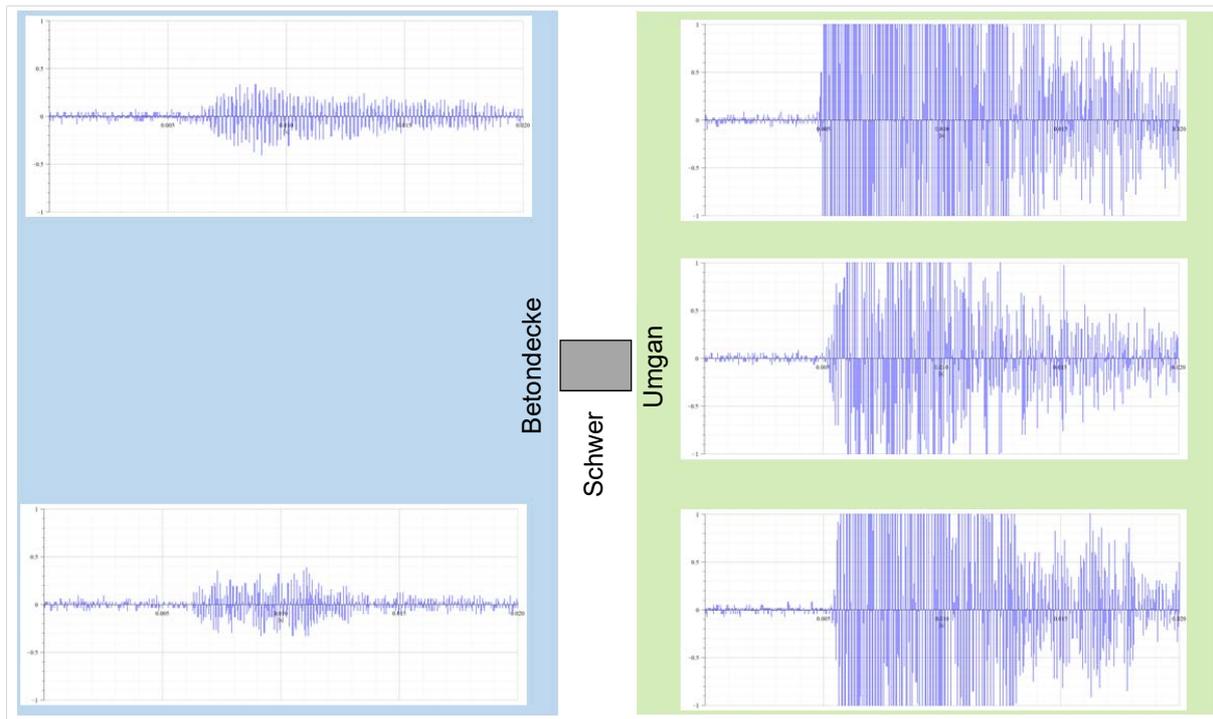
Abbildung 10 Schematische Darstellung eines typischen Ereignisses von aussen.

Die Ereignisse von aussen werden nach Innen durch das Schwert stark gedämpft. Die Beschleunigungs-Sensoren im Raum sprechen gleichzeitig an, da die Uebertragung über das Schwert erfolgt. Wie aber die äusseren Beschleunigungs-Sensoren zeigen, kam die Erschütterung von links; der Beschleunigungs-Sensor links des Schwertes (rechts Oben) sprach als erster an. Weiter traten die Ereignisse von aussen vornehmlich in Perioden der Abkühlung auf (Abbildung 11). Mit kälteren Temperaturen ging auch die Anzahl der Ereignisse zurück.

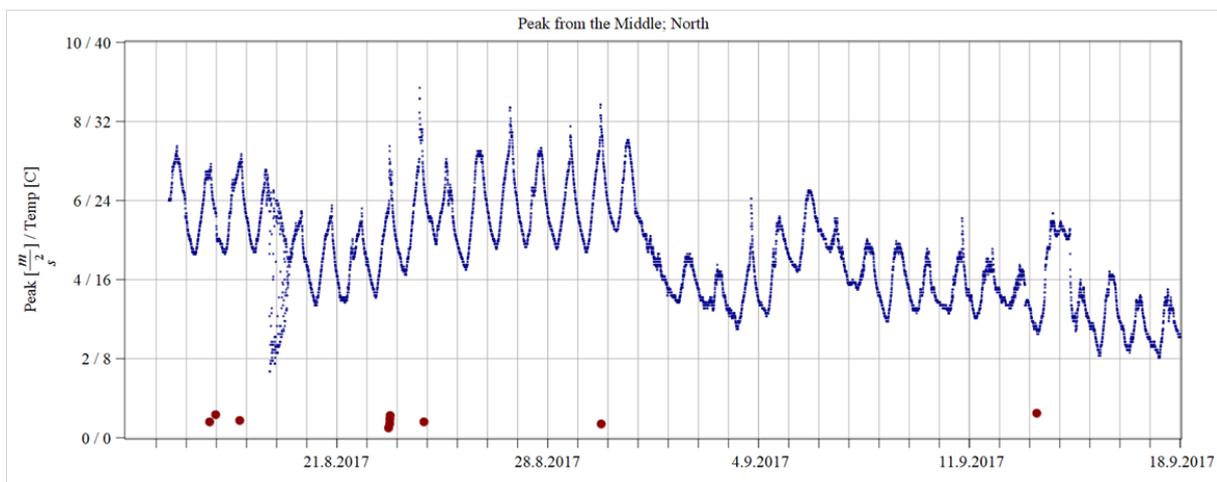
Abbildung 11 Korrelation von Zeitpunkt und Aussen-Temperatur der Ereignisse von aussen

Damit konnte die Frage der Bauherrschaft beantwortet werden. Das Schwert ist nicht verantwortlich für das Knacken, sondern überträgt nur die Vibrationen, die aussen auf dem Umgang vermutlich aufgrund thermischer Spannungen durch die Stahlstützen verursacht werden.

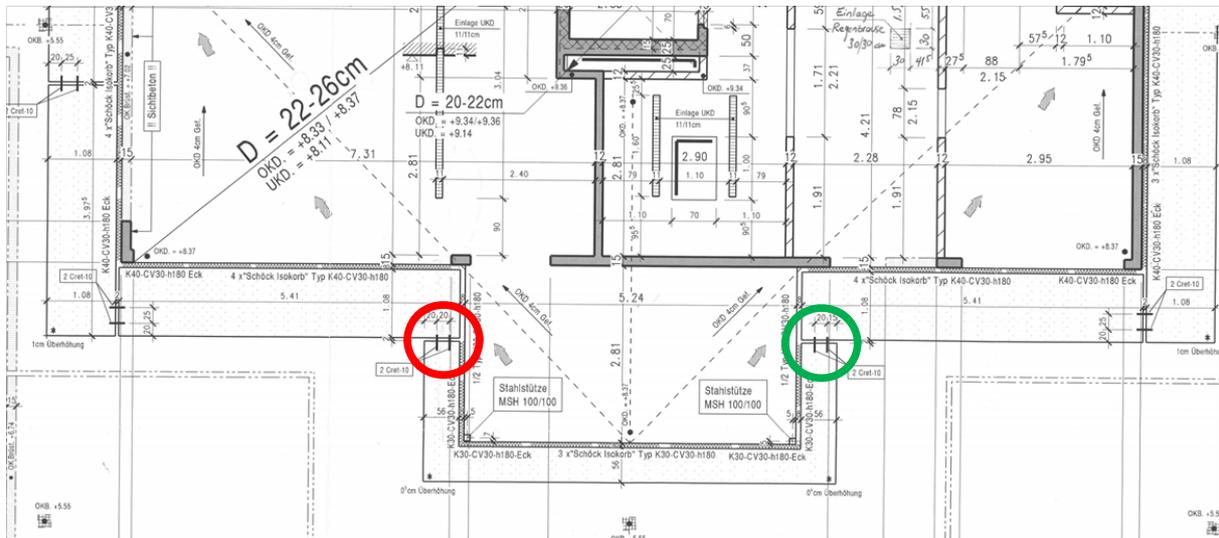
Der Besitzer einer Wohnung im Attikageschoss beklagt das Auftreten von Knacken. Der Architekt hat den Verdacht, dass das Knacken von den beiden Dornen-Gruppen stammt, welche links und rechts das Vordach um den Wintergarten herum mit dem restlichen Vordach verbinden, und nicht von den Isokörpern, welche das Vordach halten (Abbildung 12). Falls sich der Verdacht bestätigen würde, müssten die Dornen saniert werden.

Abbildung 12 Detail des Attikageschosses. Es wird vermutet, dass die Dornen-Gruppen (roter und grüner Kreis), welche das Vordach um den Wintergarten herum mit dem restlichen Vordach verbinden, das Knacken verursachen.

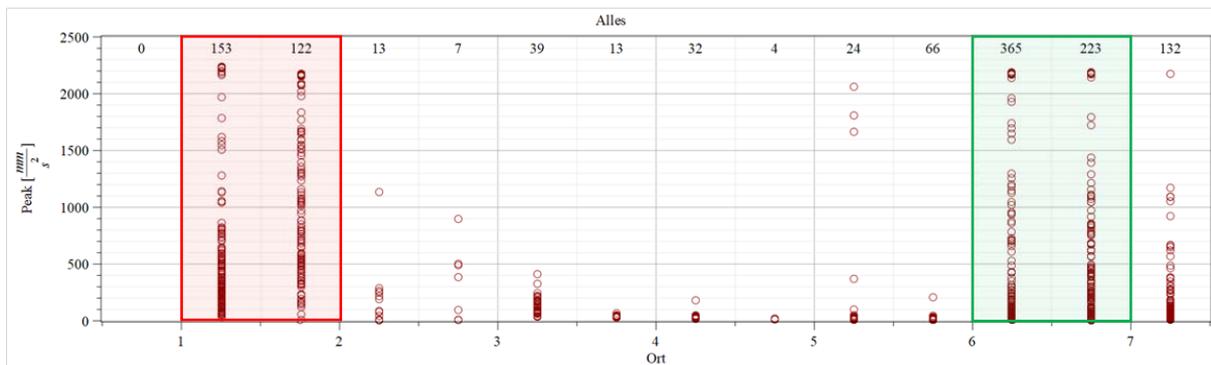
Abbildung 15 Klassifizierte Verteilung der registrierten Ereignisse nach dem Entstehungs-Ort, definiert durch die Sensor-Nummer. Zur Erinnerung: die Dornen-Gruppe links (rot) befinden sich zwischen den Sensoren 1 und 2 und die Dornen-Gruppe rechts zwischen den Sensoren 6 und 7 (grün).

Zusammenfassend stammen 863 der 1193 Ereignisse, also 72 % aus einem Gebiet, wo sich die Dornen-Gruppen befinden. Ebenfalls ist aus Abbildung 15 ersichtlich, dass die stärksten Ereignisse ebenfalls aus dem Gebiet der Dornen-Gruppen stammen. Interessant ist die zeitliche Verteilung des Knackens (Abbildung 16).

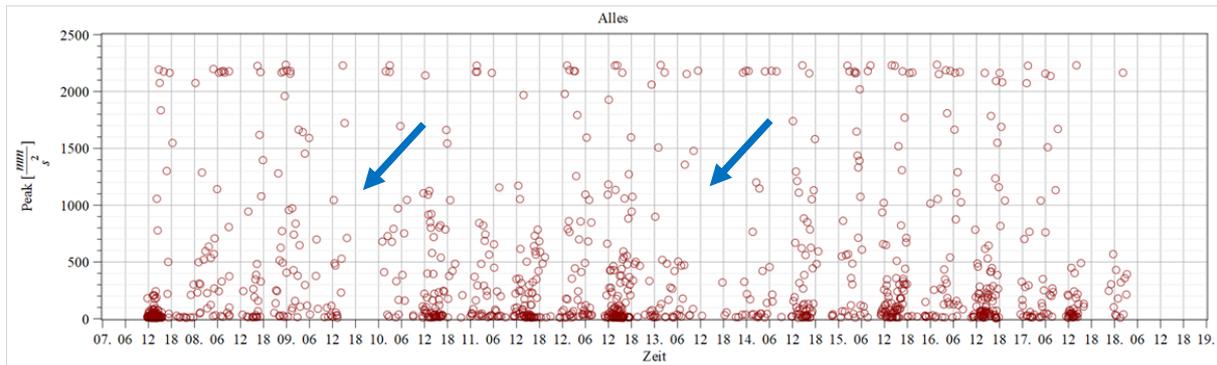
Abbildung 16 Verteilung der Ereignisse nach Zeit und Stärke. Der verwendete Messbereich reichte bis maximal $2'300 \text{ mm/s}^2$, darum sind die obersten Werte plafoniert. Die blauen Pfeile zeigen auf Zeiten mit einem Temperatureinbruch.

Das Knacken trat vor allem an den heißen Tagen auf; der Temperatureinbruch am 9. und am 13. ist deutlich zu sehen (blauer Pfeil).

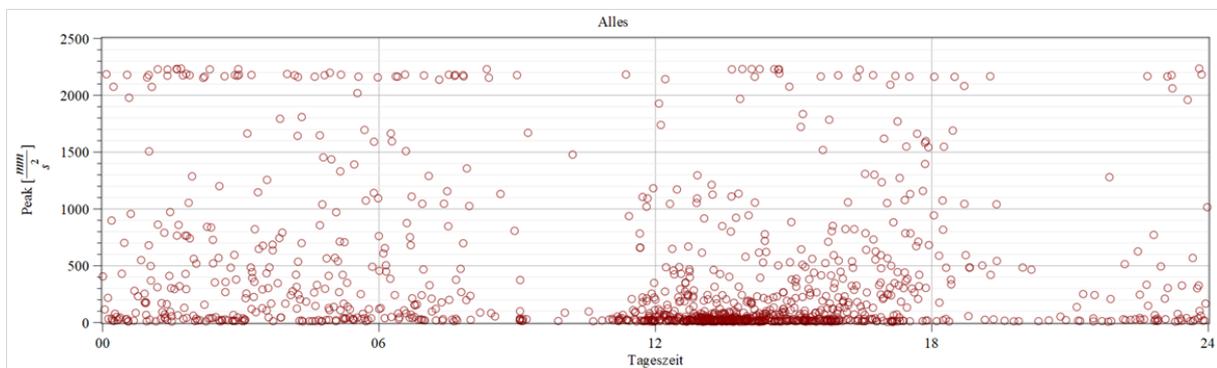
Abbildung 17 Verteilung des Knackens über die Tageszeit und die Stärke.

Das Knacken trat hauptsächlich zwischen 11 und 17 Uhr auf (Abbildung 17). Die fragliche Fassade ist ziemlich genau nach Süden ausgerichtet und das Schwergewicht scheint bei etwa 14 Uhr zu liegen; der Sonnenhöchststand ist um 14.30 (MEZ Sommerzeit). Das Knacken korreliert somit sehr gut mit dem Sonnenstand. Auch beim Zusammenhang nach Ort und Tageszeit (Abbildung 18), zeigt sich, dass die Ereignisse sich auf die beiden Dornen-Gruppen konzentrieren und mit dem Sonnenstand korrelieren. Die Sonne bescheint zuerst die östliche Dornengruppe zwischen den Beschleunigungs-Sensoren 6 und 7, und anschliessend die westliche Dornengruppe zwischen den Sensoren 1 und 2.

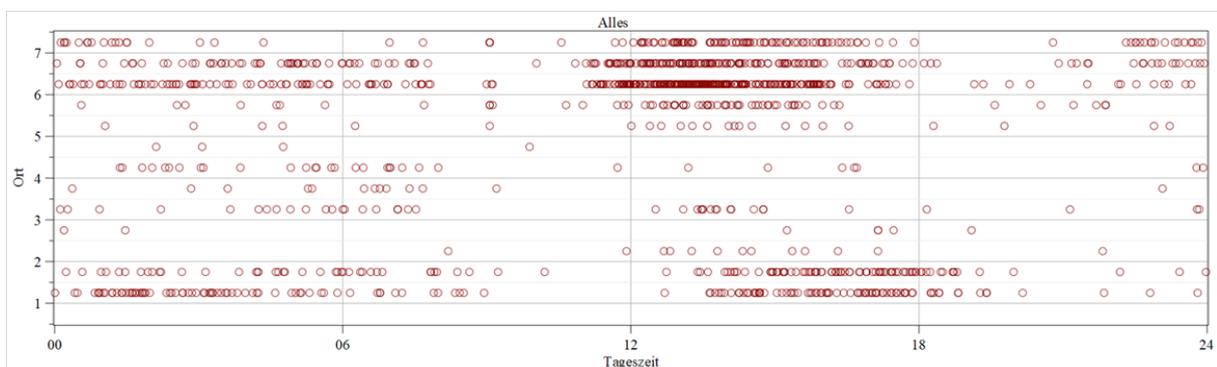
Abbildung 18 Verteilung der Ereignisse nach Tageszeit und Ort

Die Messung zeigte, dass das Knacken hauptsächlich von den beiden fraglichen Dornengruppen stammt.
