# Schall- und Erschütterungs-Immissionen bei Villa Negroni in Vezia

Dario Bozzolo<sup>1</sup>, Markus Wilke<sup>2</sup>

<sup>1</sup> IFEC Consulenze SA, CH-6802 Rivera

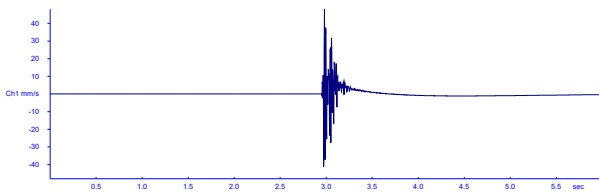
**Abbildung 7:** Beispiel einer Erschütterungseinwirkung (Schwinggeschwindigkeit in mm/s) im Messpunkt 1 (Freifeld, nah zum Sprengungsort)

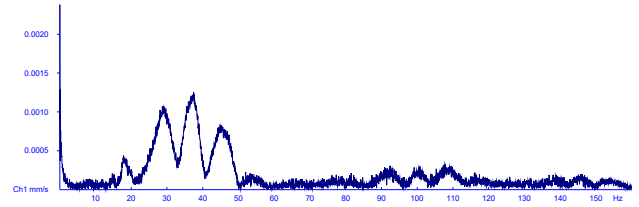
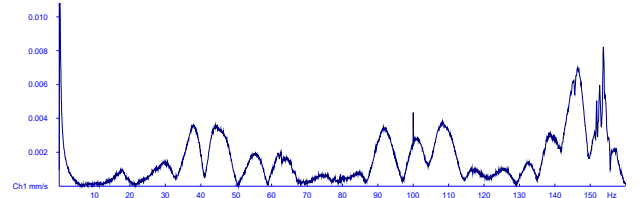
Bei Sprengungen mit Mikroladungen wurde festgestellt, dass die Geschwindigkeitsbeträge in ähnlich georteten Messpunkten sehr unterschiedlich sein können, was wahrscheinlich auf Inhomogenitäten des Bodens und der gesamten Struktur der Villa Negroni zurückzuführen ist (siehe z.B. Abb. 8). Im Rahmen der Sprengversuche wurden die empfindlichsten Punkte identifiziert, welche sich auch für das spätere Monitoring eignen (Punkte Nr. 7 und 20). Dort erreichten die Geschwindigkeiten maximale Werte von 4,2 mm/s und sind somit nicht weit vom festgelegten Grenzwert von 6 mm/s entfernt. Als Folge davon wird für die Bauarbeiten vorgeschlagen, mit den gleichen Ladungsmengen möglichst weit von Villa Negroni anzufangen und dann diese Mengen je nach aufgenommenen Messwerten anzupassen.

**Abbildung 8:** Beispiel von Geschwindigkeitsspektren bei Sprengungen. Messpunkt 10 (oben) und Messpunkt 7 (unten). Die Empfindlichkeit von Punkt 10 ist deutlich kleiner als diejenige von Punkt 7 obwohl beide Punkte fast gleich weit entfernt vom Sprengungsort liegen

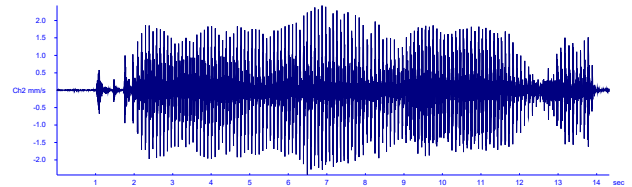
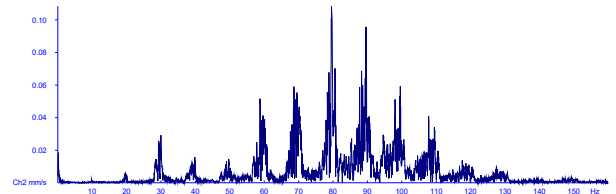
Obwohl die Erschütterungen gewisser Baurbeiten leicht spürbar sind (das betrifft nicht nur die Sprengungen aber auch den hydraulischen Hammer), sind die Grenzwerte der DIN-4150-2 bei weiten nicht überschritten.

**Abbildung 9:** Zeitverlauf des y-Komponente der Schwinggeschwindigkeit und entsprechendes Spektrum bei Bauarbeiten mit dem hydraulischen Hammer (Messpunkt 1).

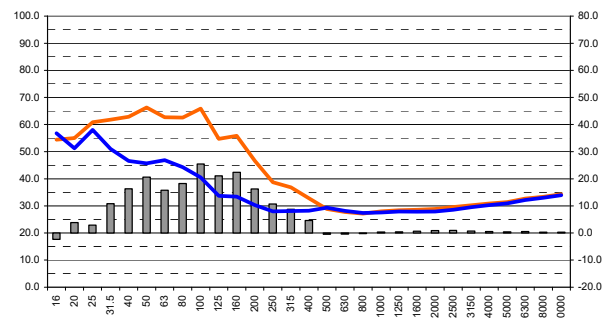
Was dem Körperschall anbelangt, spielt er eine Rolle nur bei Sprengungen, in allen anderen Fällen ist die direkte Schalleinwirkung durch die Fenster massgebend.

**Abbildung 10:** Im Zimmer 2 gemessener (rot) und berechneter (blau) Pegelverlauf (aus Aussenpegel und Übertragungsfunktion hergeleitet). Die rechte Skala bezieht sich auf dem Pegelunterschied (graue Balken) zwischen gemessenen und berechneten Terzpegel.

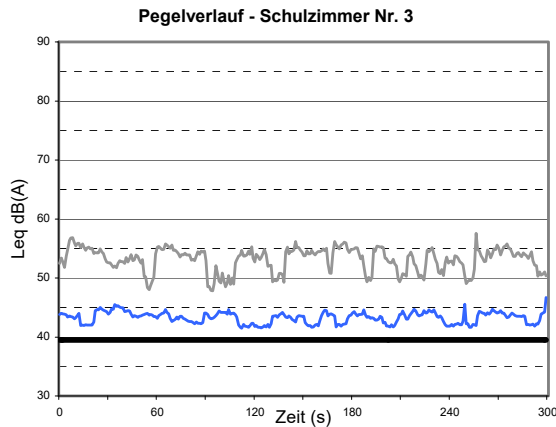
Die Schallmessungen sowohl der simulierten Bautätigkeiten als auch der anderen äusseren Quellen (Kantonstrasse, Autobahn, Bahnlinie) haben gezeigt, welche Räume einer deutlichen Beeinträchtigung der Unterrichts- und Büro-Tätigkeiten mit geschlossenen bzw. offenen Fenstern ausgesetzt sind. In der Abb. 11 wird z.B. der Zustand im Schulzimmer Nr. 3 unter Einwirkung des auf der Baustelle betriebenen hydraulischen Hammers gezeigt: Unterricht im Sommer (bei offenen Fenster) ist hier nicht möglich und somit müssen andere Lösungen gefunden werden.

**Abbildung 11:** Gemessener Pegelverlauf im Schulzimmer Nr. 3 mit geschlossenen (blau) bzw. offenen (grau) Fenstern während des Betriebs eines hydraulischen Hammers auf der Baustelle (schwarz = Grundpegel).

Bei jedem Raum konnte auf der Basis der akustischen Messungen entschieden werden, ob der normale Betrieb ohne Einschränkungen möglich ist, oder ob er bestimmten Bedingungen unterliegt. In den kritischen Fällen bietet sich als einzige Lösung die Verlegung des Unterrichts in ein ruhiges Zimmer, in anderen Fällen reicht die Ausrüstung des Schulzimmers mit einem provisorischen Kühlgerät.

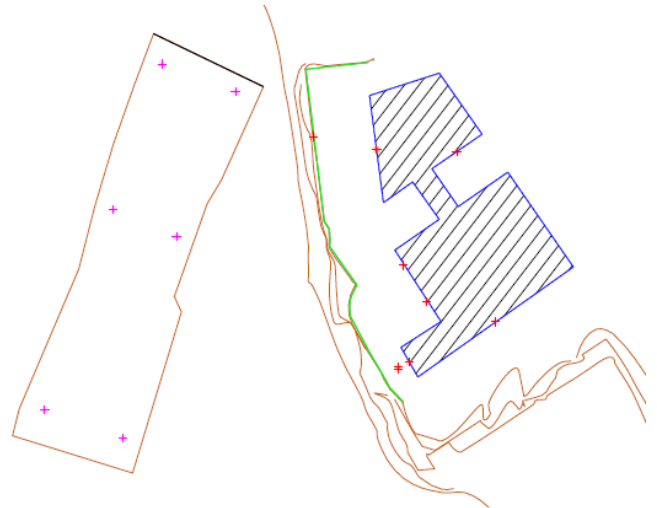
**Abbildung 13:** Modellierung mit SoundPlan der Baustelle vor Villa Negroni (grün = die vorgeschlagene Lärmschutzwand auf der Begrenzungslinie der Terrasse)

Die Bestimmung der akustischen Spektren jeder getesteten Bauarbeit erlaubte unter Verwendung eines mathematischen Modells die Ausarbeitung eines Vorprojektes für die Einrichtung von provisorischen Lärmschutzwänden. Die Zuverlässigkeit der mathematischen Modellierung wurde durch Vergleich der berechneten mit den gemessenen Werten mit genügender Genauigkeit bestätigt.

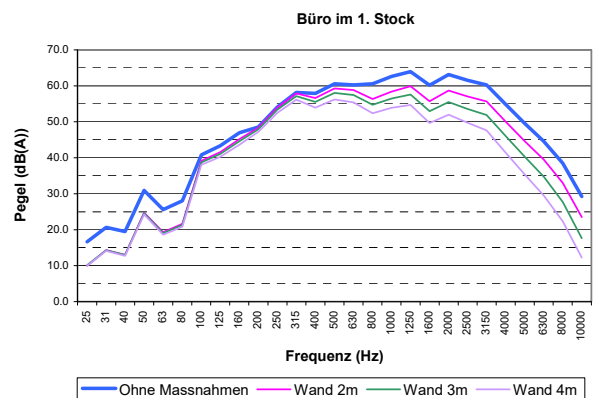
**Abbildung 14:** Schallmissionen des hydraulischen Hammers auf dem Büro im 1. Stock, ohne bzw. mit Lärmschutzwänden verschiedener Höhe (2 m, 3 m, 4 m).
