Die Tücken der Bauwerksdynamik Ein Rückblick auf 30 Jahre Praxis

Die Tücken der Bauwerksdynamik - Ein Rückblick auf 30 Jahre Praxis

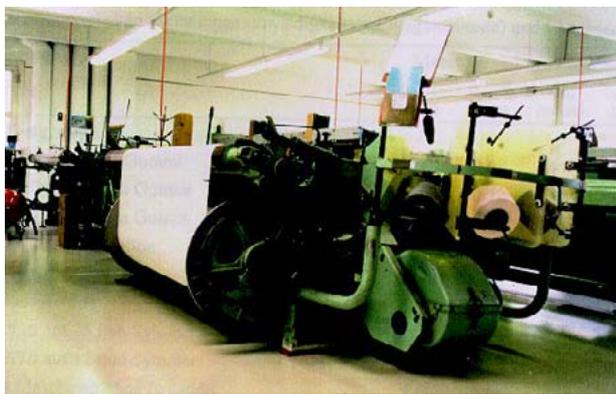
Bild 1 Webmaschinen im 1. OG

Im oberen Stock eines Industriegebäudes wurden 12 Webmaschinen installiert, während das Erdgeschoss weiterhin als Reparaturwerkstätte für schwere Lastwagen verwendet wurde. Kaum nahmen die Webmaschinen ihren Betrieb auf, beschwerten sich die Mitarbeiter im Erdgeschoss über den hohen Lärmpegel. Wenn alle Webmaschinen in Betrieb waren, wurde im Erdgeschoss ein Schallpegel von 80 dBA gemessen. Dies war sogar für eine Reparaturwerkstätte zu hoch.

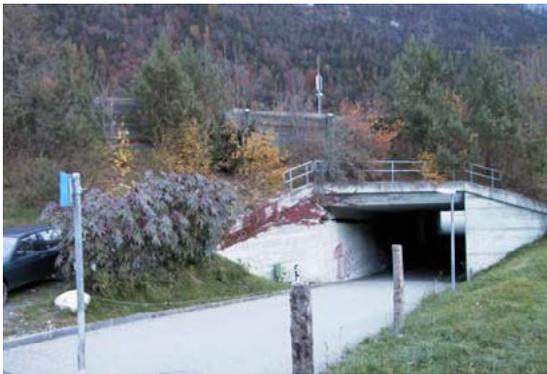
Bild 2 Autobahnunterführung

Der Grund für die unerwartet hohen Immissionen ist die Autobahnunterführung. Dadurch werden die Vibrationen von der Wasserkraftanlage ziemlich ungedämpft zum Einfamilienhaus geleitet. Mit einer elastischen Lagerung des Einfamilienhauses hätte das Problem verhindert werden können.

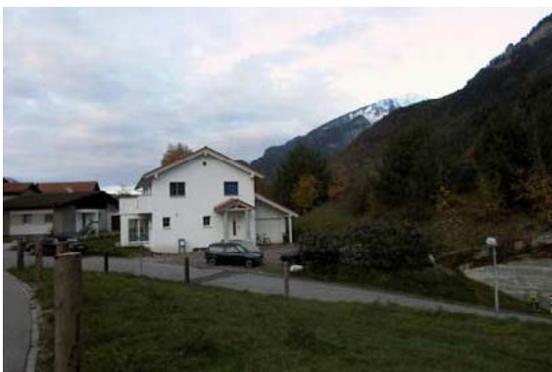
Bild 4 Betroffenes Einfamilienhaus

Messungen auf dem Fundament der Wasserkraftanlage ergaben eine konstante Schwingung von 0.15 mm/s. In einer Distanz von 100 m lagen die Schwingungen auf dem Gebäudefundament immer noch bei 0.025 mm/s. Durch Verstärkungseffekte ergaben sich im Gebäude selbst Schwingungen von bis zu 0.13 mm/s bei 31 Hz. Mit einer Abstrahleffizienz von 10 dB ergibt sich damit ein Schallpegel von über 35 dBA, was gerade in der Nacht nicht besonders angenehm ist.

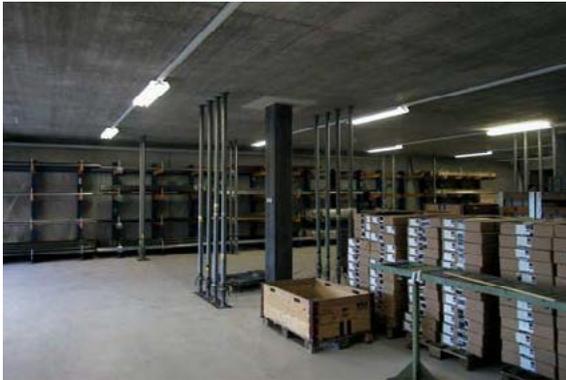
Bild 1 Versuche mit Baustützen, um eine Reduktion der Spannweite zu simulieren

Ein Vorschlag war, die freie Spannweite zwischen den Stützen zu reduzieren. Als Test für die Wirksamkeit dieser Lösung wurden bei jeder Stütze 8 Baustützen aufgestellt, was gesamthhaft 120 Baustützen ergab. Es wurde argumentiert, dass dadurch die effektive Spannweite von 8 m auf 5.6 m reduziert würde. Und da die Eigenfrequenz sich proportional zu $1/L^2$ verhält, würde die Eigenfrequenz von 14 Hz auf 28 Hz ansteigen.

Eine genauere Betrachtung des Vorschlages in Bild 2 zeigt rasch, dass diese Methode nicht von Erfolg gekrönt sein kann. Die Baustützen mit einer Querschnittsfläche von 7 cm^2 sind viel weicher als die bestehenden Stützen. Sie wirken vielmehr als weiche Federn und erhöhen die Eigenfrequenz nur unwesentlich. Messungen zeigten dann auch, dass der erreichte Zuwachs nicht mehr als 1 Hz betrug. Es braucht wesentlich mehr als 8 Stützen mit einem Querschnitt von 7 cm^2 um eine Decke von 40 cm Stärke auszusteifen.

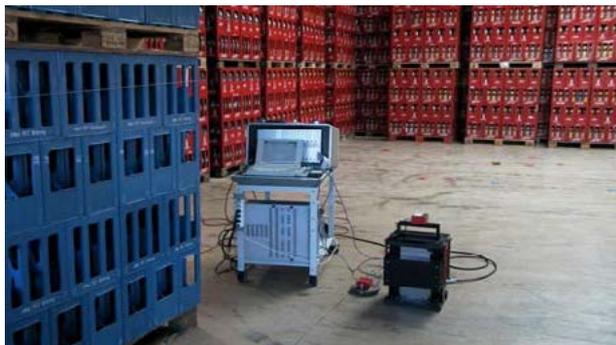
Bild 1 Messung der Resonanzkurve am neuen Standort B

Eine Flaschenblasanlage sollte vom Standort A zum Standort B transferiert werden. Vorgängig wurde abgeklärt, ob sich die Geschossdecke am Standort B hierfür auch eignet. Denn Flaschenblasanlagen verursachen recht starke impulsartige Kräfte. Bei 18'000 Flaschen pro Stunde ergibt dies 5 Schläge pro Sekunde und wenn die Decke dann noch 5 Hz Eigenfrequenz aufweist, kann dies zu erheblichen Problemen führen. Die Messungen ergaben eine Eigenfrequenz von 6.6 Hz, was praktisch gleich war wie am gegenwärtigen Standort A. Man war sich auch bewusst, dass die vorgesehene Leistung von 5.8 Flaschen pro Sekunde recht nahe bei der Eigenfrequenz der Decke zu liegen kommt. Aber da die Decke am Standort B dynamisch die gleichen Eigenschaften aufwies wie die Decke am Standort A, sprach nichts gegen eine Transferierung der Anlage.

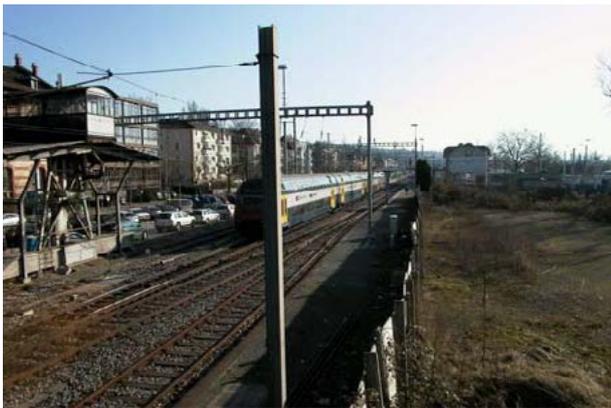
Bild 1 Standort des neuen Bürogebäudes mit Gleisanlage und Weichen

Im projektierten Bürohaus an bester Lage mit Blick auf den See werden die zukünftigen Mieter gewisse Ansprüche stellen. Da sollten weder die Züge hinter dem Gebäude noch die Trams vor dem Gebäude störend wahrgenommen werden. Eine elastische Lagerung des Gebäudes drängte sich auf. Der Bauherr entschied sich für eine elastische Trennung zwischen dem Erdgeschoss und dem 1. Untergeschoss (siehe Bild 2). Auf die Mauerkronen des oberen Garagengeschosses wurden Gummi-Elemente platziert. Auf diesen ruht das gesamte viergeschossige Gebäude mit einer (theoretischen) Abstimmfrequenz von 14 Hz. Zwei Liftkerne, die elastisch mit den Decken verbunden sind, stabilisieren das Gebäude in horizontaler Richtung und garantieren die Erdbebensicherheit.

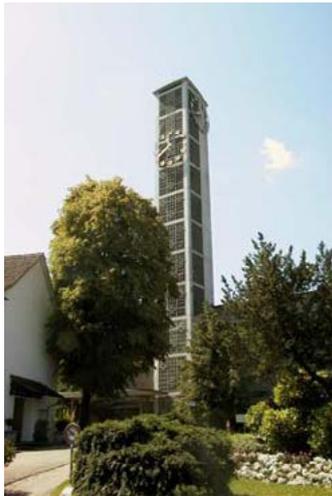
Bild 1 Ref. Kirche Zürich-Altstetten

Der schlanke Glockenturm der reformierten Kirche von Zürich-Altstetten (Bild 1) weist beim Läuten der Glocken seit jeher relativ starke Schwingungen auf mit maximalen Schwinggeschwindigkeiten von bis zu 35 mm/s und maximalen Wegamplituden von 4 mm. Bezogen auf die Turmhöhe von 50 m ist dies auch kein Problem. Trotzdem wurden verschiedene Versuche unternommen, um diese Schwingungen etwas zu reduzieren. Verstärkungen an der Tragstruktur selbst ergaben nur geringfügige Verbesserungen. Deshalb wollte man durch Veränderung am Geläute eine Reduktion der Schwingungen erreichen.

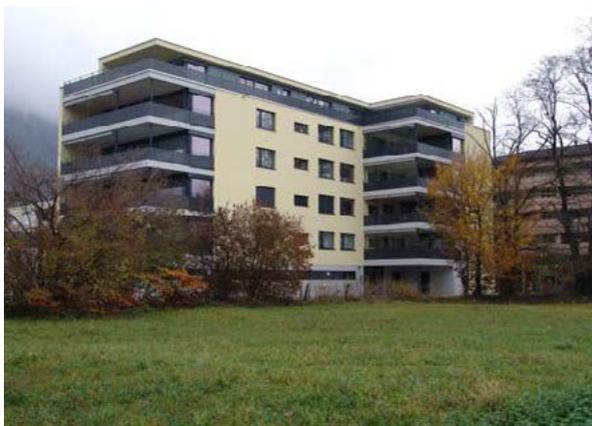
Bild 1 6-stöckiges Gebäude auf Seeboden-Ablagerung

Messungen zeigten, dass in der besagten Wohnung tatsächlich Horizontalschwingungen von bis zu 2.7 mm/s auftraten mit dominanten Frequenzen von 3.56 Hz. Solche Schwingungen sind – trotz der relativ tiefen Frequenz – eindeutig gut spürbar und je nach Erwartungshaltung der Bewohner recht störend.

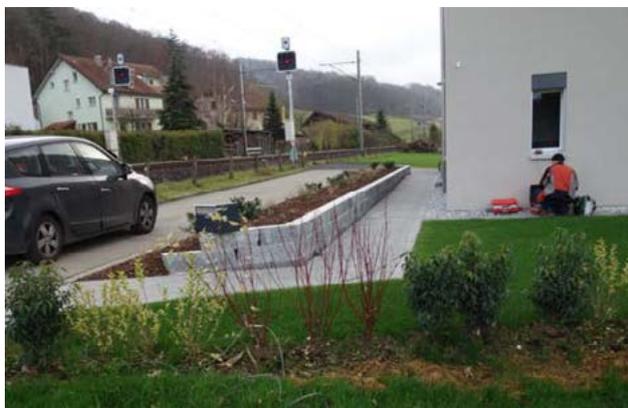
Bild 1 Einfamilienhaus neben Eisenbahnlinie

Das Grundstück war ideal gelegen. Zwar etwas nahe bei der Eisenbahnlinie aber mit einer elastischen Lagerung sollte man dieses Problem in den Griff bekommen. Frei-Feld-Messungen und entsprechende Berechnungen zeigten dann auch, dass ohne Massnahmen mit Erschütterungen von bis zu 1.4 mm/s und mit Körperschall von bis zu 48 dBA zu rechnen ist. Somit wurde eine elastische Lagerung – abgestimmt auf 12 Hz – beschlossen. Die Wahl des Materials und die Ausführung wurde (gegen die Empfehlung des Fachspezialisten) dem Bauunternehmer überlassen. Der Bauherr wurde etwas stutzig, als er auf dem Bauplatz die Rollen aus relativ hartem Gummischrot vorfand. Rasch durchgeführte Tests zeigten dann auch, dass mit diesem Material nur eine Abstimmung auf 30 Hz erreicht werden kann. Für einen Wechsel des Materials war es aber zu spät. Die Matten waren schon eingebaut und der Unternehmer hatte überhaupt kein Gehör für die Befürchtungen des Bauherrn.

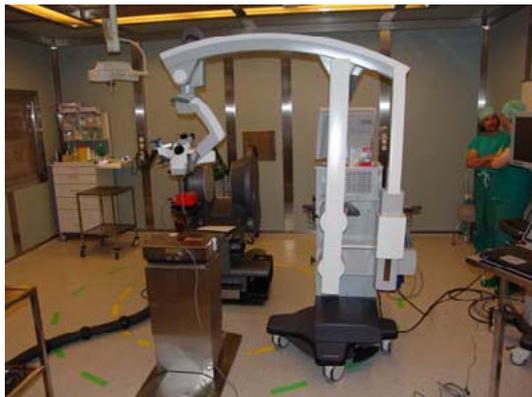
Bild 1 Operationsmikroskop

Beim Operationsmikroskop in der Frauenklinik traten störende Schwingungen auf, die sich darin manifestierten, dass ein durch das Mikroskop betrachtetes ruhendes Objekt sich gut sichtbar hin und her bewegte. Der Lieferant des Mikroskops hatte schon alles versucht, um diese Störungen zu eliminieren, konnte aber keine Verbesserung erreichen. Schwingungsmessungen auf dem Fussboden zeigten, dass bei 17.1 Hz tatsächlich eine sehr kleine Störschwingung von 40 µm/s vorhanden war. Schwingungen dieser Grössenordnung sollten an sich für das Mikroskop kein Problem darstellen.

Die Messung auf dem Mikroskop selbst ergab ein interessantes Ergebnis: Die Betrachtung eines Objektes durch das Mikroskop zeigte jeweils starke Horizontalbewegungen. Sobald man den Sensor mit einer Masse von 3.5 kg darauf stellte, verschwanden die störenden Schwingungen. Die Begründung für dieses Phänomen ergab sich aus der Messung der Eigenfrequenzen des Mikroskops (siehe Bild 2a). Da das Mikroskop eine dritte Eigenfrequenz von ebenfalls 17 Hz aufwies, ergab sich im Mikroskop eine massive Verstärkung der Schwingungen, die vom Boden kamen.

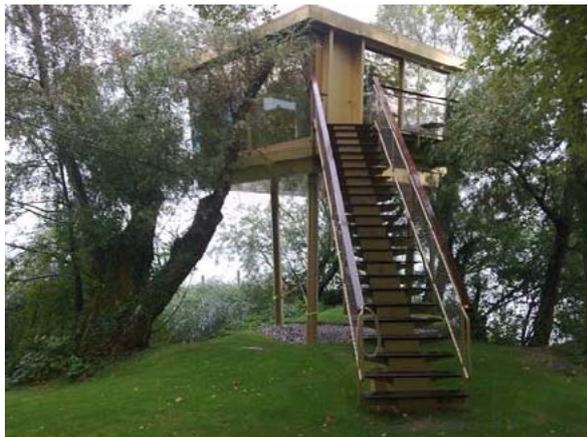
Bild 1 Exklusives Hotelzimmer konzipiert als Baumhaus

Ein Hotel der Luxusklasse hat im Rahmen einer kleinen Erweiterung ein Baumhaus im hoteleigenen Park realisiert. Unter dem Arbeitstitel „Glasdiamant“ wurde ein exklusives Hotelzimmer auf drei Stützen in den Bäumen direkt am See erstellt. Schlafen zwischen Baumkronen mit Blick auf Schilf und See mit der untergehenden Sonne am Horizont muss sicherlich ein einmaliges Erlebnis sein. Weniger lustig fanden das die Gäste, die eine stürmische Nacht erwischt hatten und geweckt durch die wilden Schwingungen das Baumhaus fluchtartig verliessen um sich im Hotel in Sicherheit zu bringen.

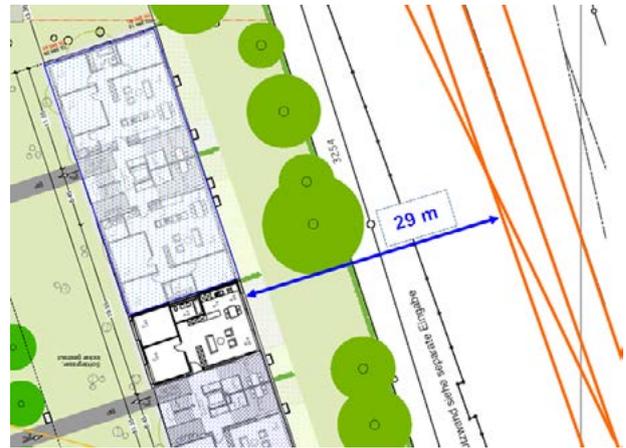
Bild 2 Situation mit Wohnhaus und Gleisanlage

Die Wohnüberbauung war im Rohbau bereits fertig, als die ersten Bedenken wegen Eisenbahnerschütterungen aufkamen. In gewissen Räumen vibrierte es ganz gehörig und man habe das Gefühl, der Zug fahre durch die Garage. Dabei hatte das Gebäude eine Distanz von knapp 30 m von der Eisenbahnlinie (Bild 2). Auf die Idee, die Erschütterungs- oder Körperschall-Immissionen zu untersuchen ist in der Projektierungsphase niemand gekommen.

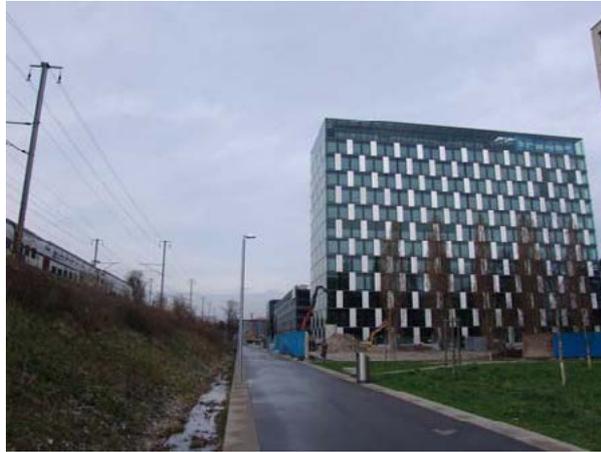
Bild 1 Hochhaus neben Eisenbahnlinie

Das 13-geschossige Hochhaus in Bild 1 befindet sich in 30 m Distanz vom Gleis. Eine Prognoserechnung mit VIBRA-2 ergab eine maximale Erschütterung von 0.15 mm/s und einen Körperschall-Vorbeifahrtspegel von 35 dBA. Eine elastische Lagerung war somit nicht angezeigt.

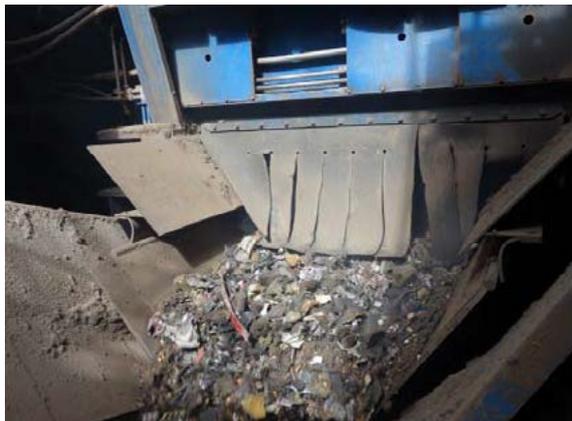
Bild 1 Shredder-Anlage

Das Problem schien unlösbar. Die Shredder-Anlage war speziell auf weichen Federn gelagert worden und doch beschwerte sich der Nachbar in 60 m Entfernung über störende Erschütterungen, die zum Teil 4 mm/s erreichten. Ein erstes Ingenieurbüro kam nach umfangreichen Messungen zum Schluss, dass die Lüftungsanlage daran schuld sei. Dies schien dem Besitzer der Shredder-Anlage doch nicht sehr plausibel, sodass ein zweiter Spezialist beigezogen wurde. Die Lösung musste rasch gefunden werden, denn es drohte ein Betriebsstopp.
