Erschütterungsmessungen bei Bahnen

Peter Trombik, Trombik Ingenieure AG, Zürich

Fallbeispiel „Hausen bei Brugg“

Fallbeispiel „Stadttunnel Aarau“

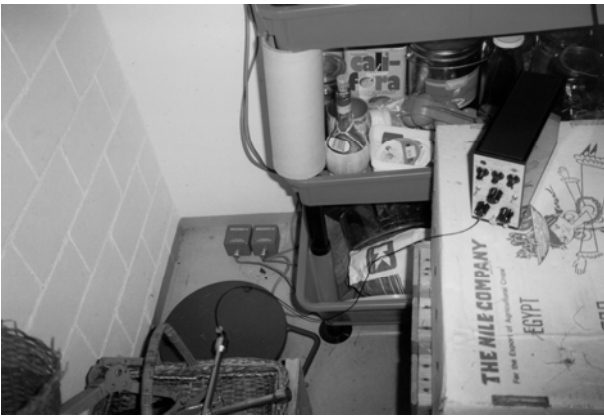
Bild 3: Beispiel für Messstelle „Gebäudefundament“
(Messrichtungen Vertikal und Horizontal)

Ein Teil der Messkampagne sah die Kurzzeit-Messung repräsentativer Erschütterungen in mehreren Gebäuden entlang der Bahnstrecke vor. Konkret war die Messung der Erschütterungen während 2 - 3 Stunden parallel an je einer Stelle des Gebäudefundamentes und des Erdgeschossbodens (Kellerdecke) gefordert, mit einer Registrierung auf Band oder Datenträger, sowie mit einer Auswertung der Daten gemäss SBB-Richtwerten und DIN-4150-2.

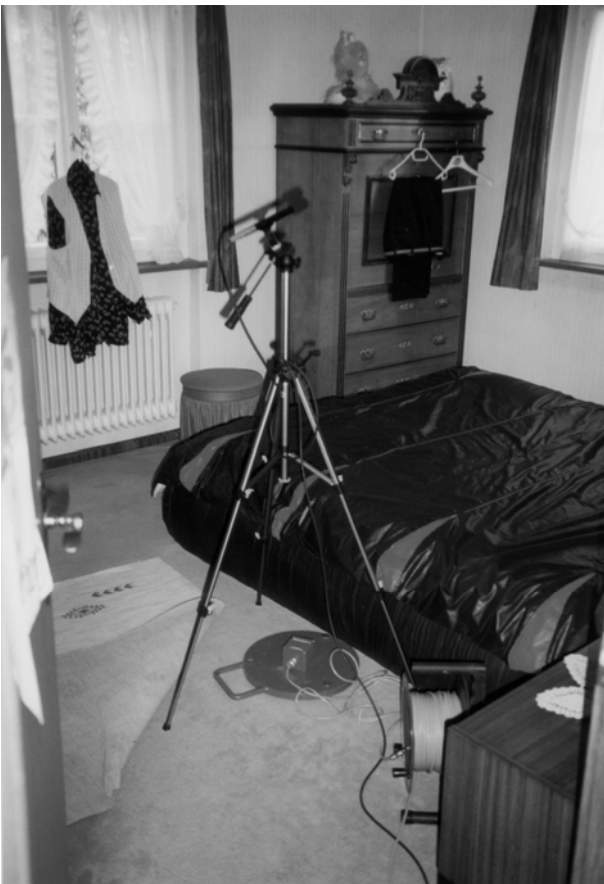
Bild 4: Beispiel für Messstelle „Erdgeschossboden“
(Messrichtung Vertikal)

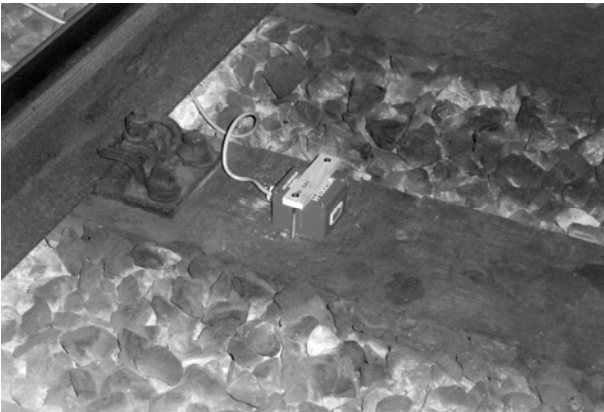
Bild 9: Detail Messquerschnitt „A“
Schwellenmesspunkt „Vertikal“

In den beiden Testquerschnitten „A“ und „B“ wurden an den seitlichen Banketten, sowie auf den Schwellen von Gleis 5 je drei Sensoren in einem Abstand von ca. 5 m angebracht. Zusätzlich befand sich je ein Aufnehmer über dem jeweils mittleren Bankettmesspunkt in einer Höhe von ca 1.50 m über O.K. Kabelkanal an der Tunnelwand.

Die Messung der Schwellenschwingungen wurde mittels **MR 2002** Geräten durchgeführt und hatte zum Zweck, Unterschiede im Schwingungsverhalten der Schwellen in beiden Oberbaubereichen (mit/ohne USM) aufzuzeigen und zu analysieren. Dies insbesondere im Hinblick auf zukünftige höhere Zugsgeschwindigkeiten, wo eine allfällige überproportionale Zunahme der Schwellenbewegungen zu Problemen führen könnte.

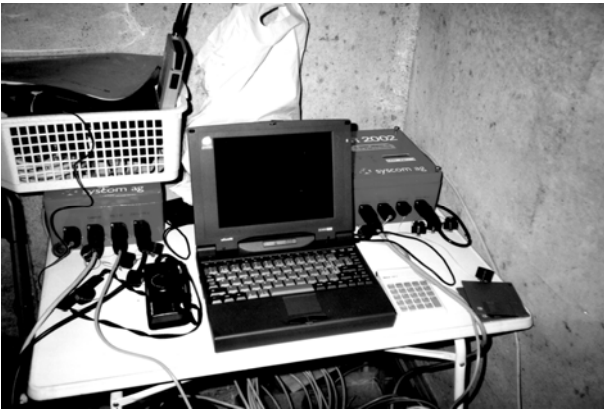
Bild 10: Ansicht Messgeräte

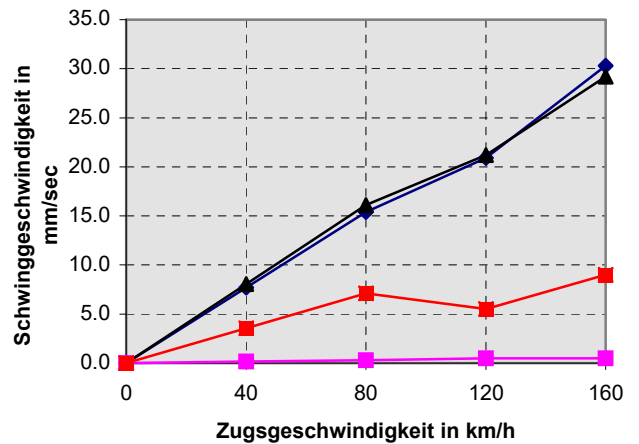
Bild 15: Testfahrten Re 460 - Zusammenfassung / Übersicht Schwellenschwingungen

Mit den Messungen konnte aufgezeigt werden, dass die Schwellenschwingungen kein auffälliges oder unerwartetes Verhalten zeigen. Insbesondere ist kein Trend auszumachen, dass bei höheren Fahrgeschwindigkeiten ein „Ausbrechen nach oben“, d.h. eine exponentielle Zunahme der Schwellenschwingungen stattfinden könnte.
