# **Überprüfung und Überwachung des Steinschlagschutzsystems bei der Alpjengalerie**

auf der Simplon-Passstrasse A9  
mittels MR2002 und MC1

W. Clausen dipl. Bauing. ETH/SIA

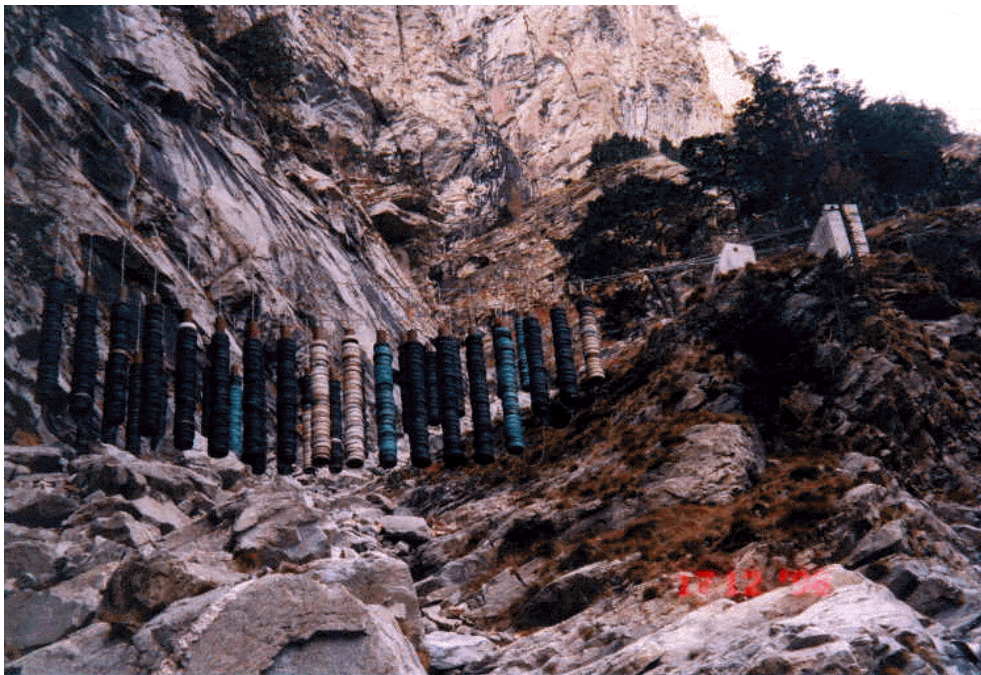
Foto 1: Ansicht Schutzvorhang

Bei dem für die Alpjengalerie konzipierten Steinschlagschutzsystem (Foto 1) soll dessen Funktionstüchtigkeit mittels Überprüfung und Überwachung aufgrund von Erschütterungsmessungen bestätigt werden. Im Weiteren erhofft man sich, aus der resultierenden Datenauswertung Rückschlüsse bezüglich der Einwirkungen auf das Schutzsystem führen zu können. Die Erschütterungsmessungen bieten in diesem Sinne Ersatz für aufwendige Feldversuche.

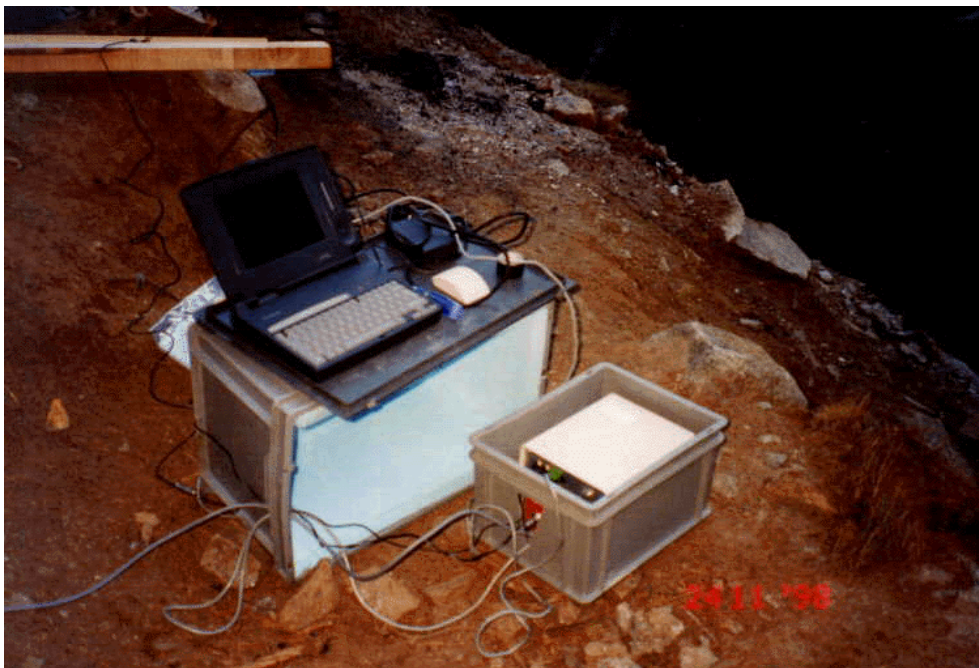
Foto 2: Messeinrichtung MR2002 / MC1

Zum Schutz vor Steinschlag und Schnee wurde die Messstation auf der Rückseite des Abspannssockels des ersten Schutzvorhanges eingerichtet. MR2002 und MC1 wurden in einer isolierten Plastikbox vor Nässe und Kälte geschützt (Foto 2). Die Stromversorgung konnte über einen Anschluss bei der Notrufsäule in der Galerie erfolgen.

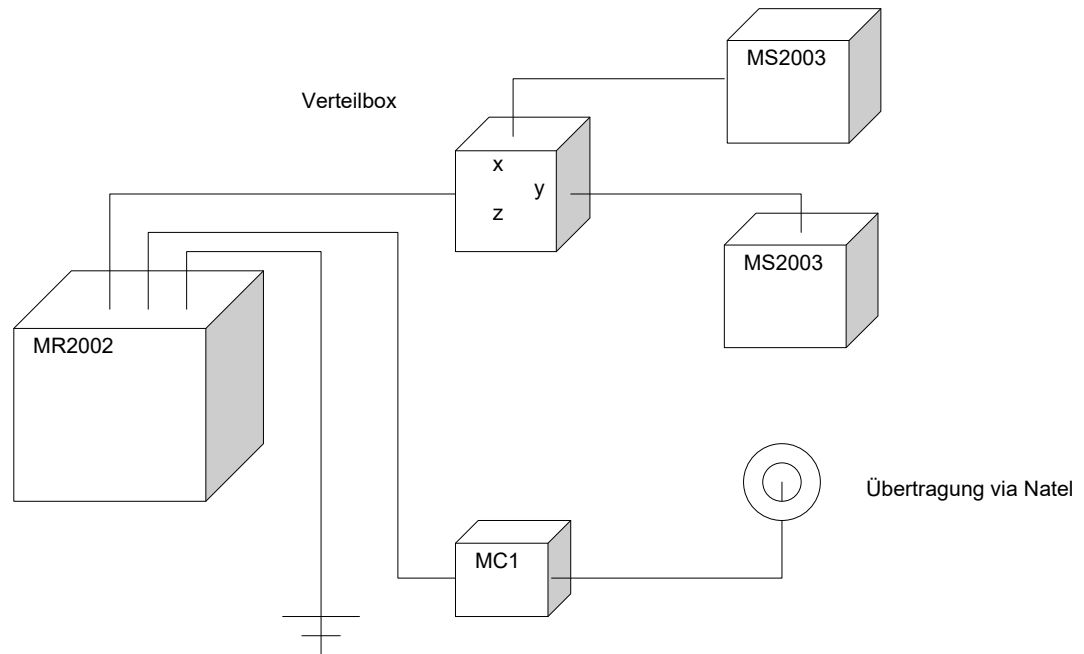
Fig. 3: schematische Darstellung der Messeinrichtung

Es wurden zwei uniaxiale Geschwindigkeitssensoren des Typs MS2003 installiert. Zur Erfassung eines möglichen Steinschlages wurde ein Sensor ca. 30 m oberhalb des ersten Schutzvorhanges auf die Felsoberfläche des Nebengerinnes plaziert. Die Ausrichtung der z-Axe war rechtwinklig zum Terraingefälle.

Der zweite Sensor wurde auf die Kopfplatte eines Hängeelementes des ersten Schutzvorhanges montiert. Damit sollten allfällige Treffer registriert werden. Die Ausrichtung der z-Axe entspricht der Ausschlagrichtung des Hängeelementes, also in Fallrichtung eines möglichen Steinschlages.
