Körperschallisolation bei einer Überbauung über einem Eisenbahntunnel in Brunnen/SZ

H. Steiger, GEOTECHNISCHES INSTITUT, Solothurn

A. Ziegler; ZIEGLER CONSULTANTS, Zürich

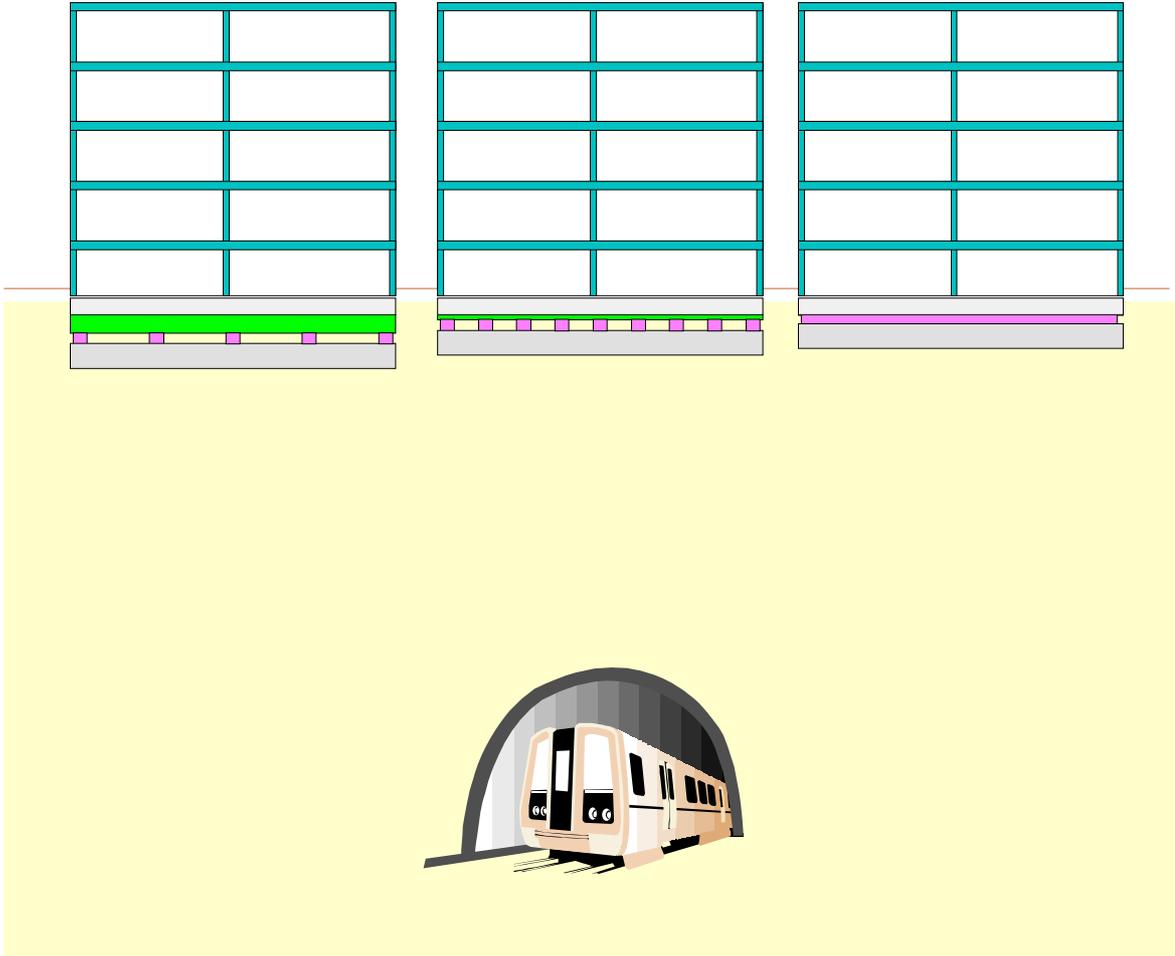
Generelles Prinzip

Variante 1
Abfangträger und
(wenige) Federelemente

Variante 2
Verlorene Schalung und
(viele) Federelemente

Variante 2
Vollflächige
Isolation

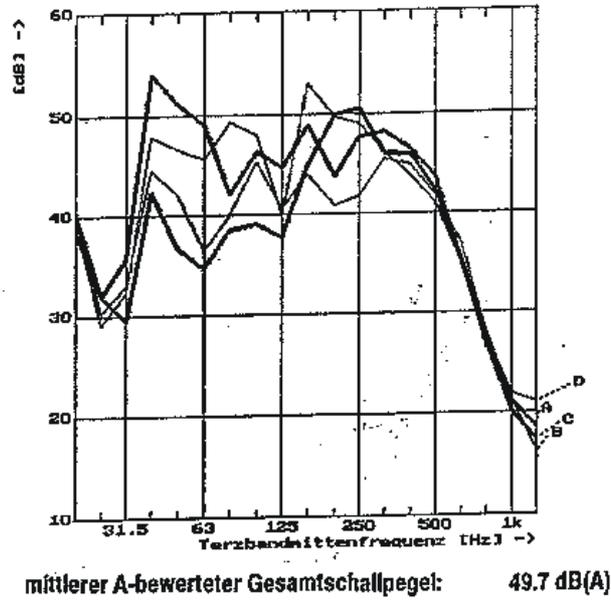
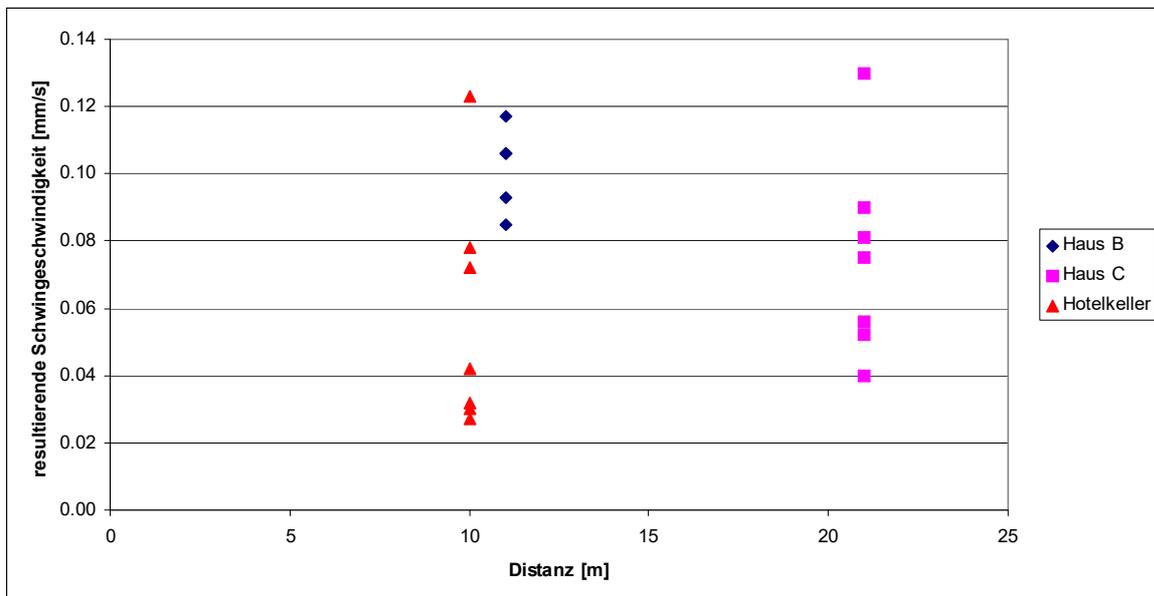
Körperschallmesswerte im Grand Hotel Brunnen

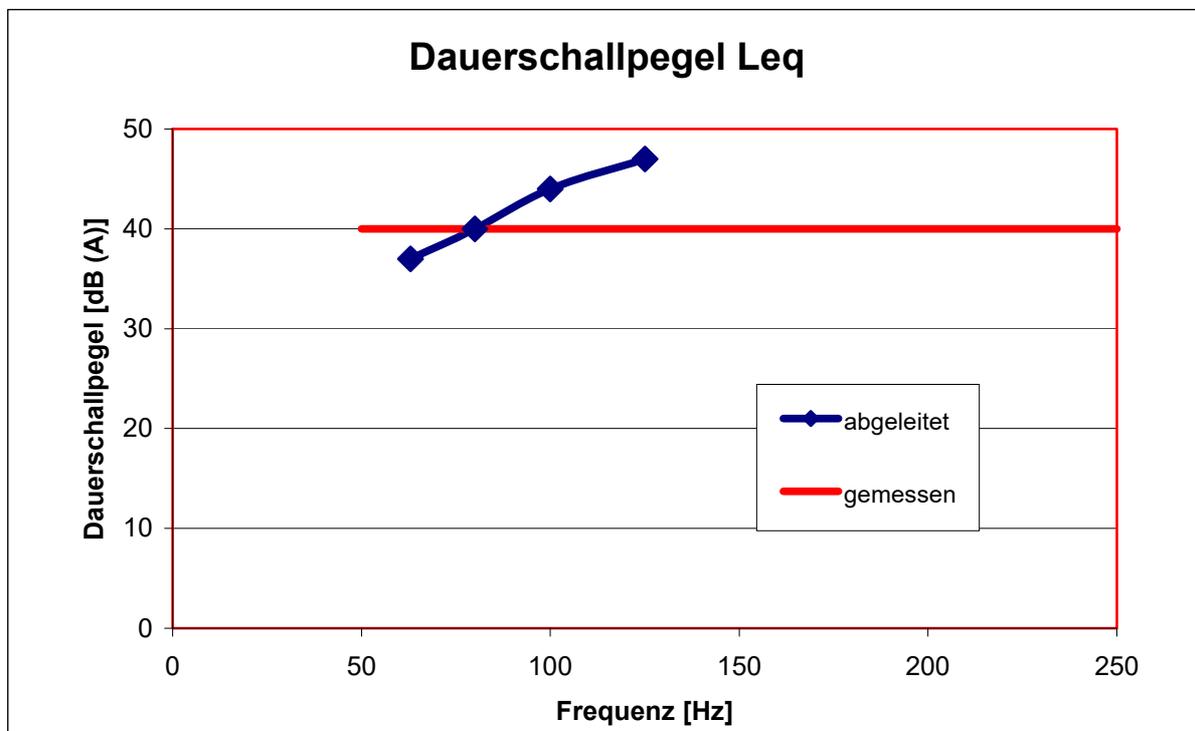
Erschütterungsmesswerte (Fels resp. Keller des Grand Hotel)

Eff. Schwinggeschwindigkeiten

v_{rms} [mm/s]

- Fels: 0.01 - 0.07
- Keller (2.UG): 0.04

- Übertragungsfaktor Fels - Fundament: 1
- Resonanzverstärkung für Decken: 2.5

$$v_{\text{rms}} = 0.1$$

Abgeleiteter Körperschall

- Vorbeifahrtspegel
 $L_v = 20 \log(v_{\text{rms}}/v_0) = 66 \text{ dB}$
- Körperschall
 $L_p = L_v - A_{\text{korrektur}} + \text{Abstrahleff.} = 39 - 49 \text{ dB A}$
bei 63 - 125 Hz
- Dauerschallpegel
 $L_{\text{eq}} = L_p + 10 \cdot \log(N \cdot t / 3600) = 47 - 57 \text{ dB A}$

Gemessener und abgeleiteter Dauerschallpegel

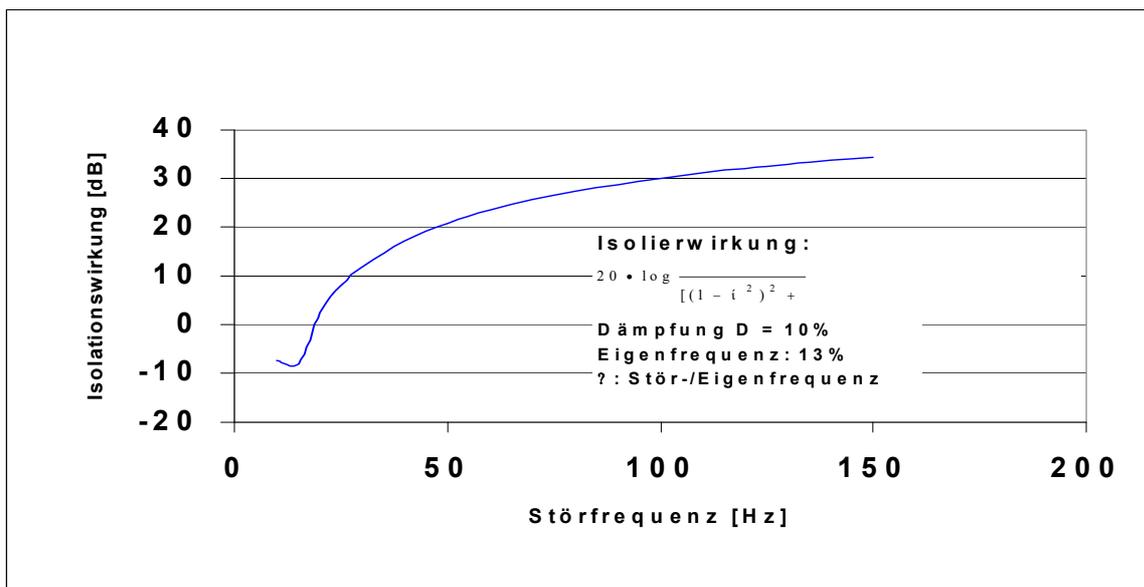
Rechnerische Isolationswirkung Elastomerplatten

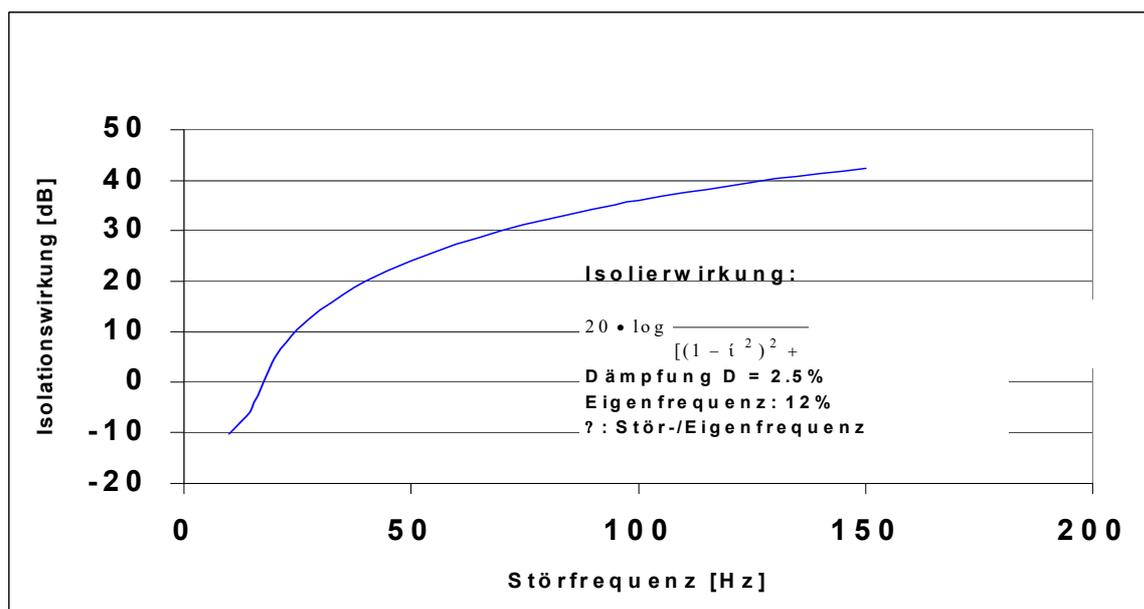
Rechnerische Isolationswirkung Naturkautschuk

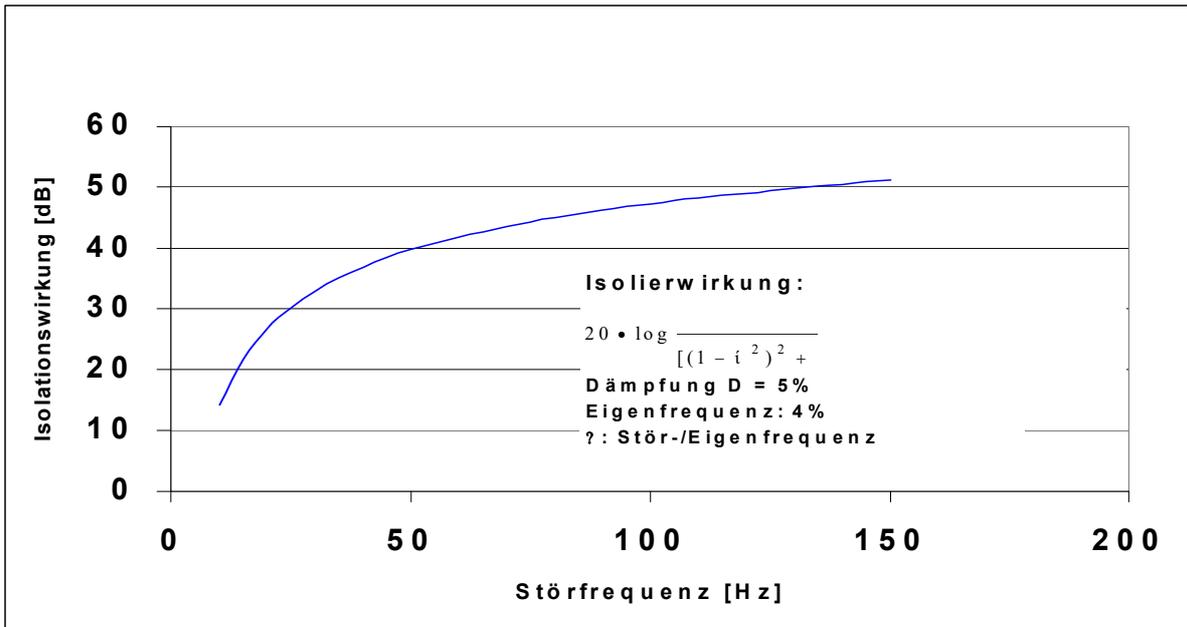
Rechnerische Isolationswirkung Stahlfedern

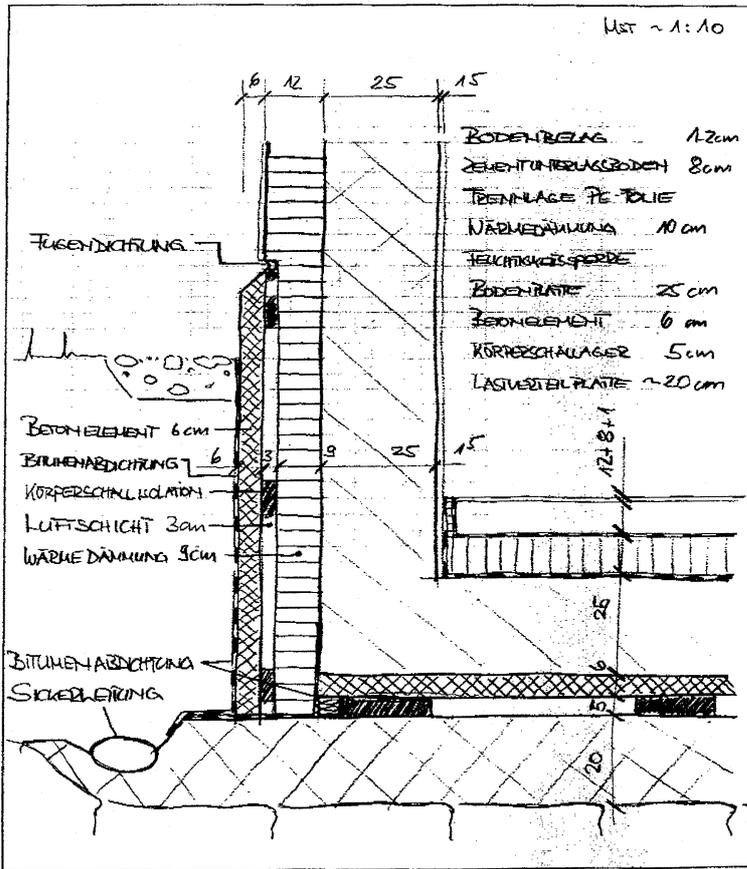
Seitliche Isolation

- **keine Isolation** bergseits (zugänglicher Gang zwischen Felsanschnitt und Gebäude)
- Seeseitige Isolation (Körperschall, Wärme, Feuchtigkeit)

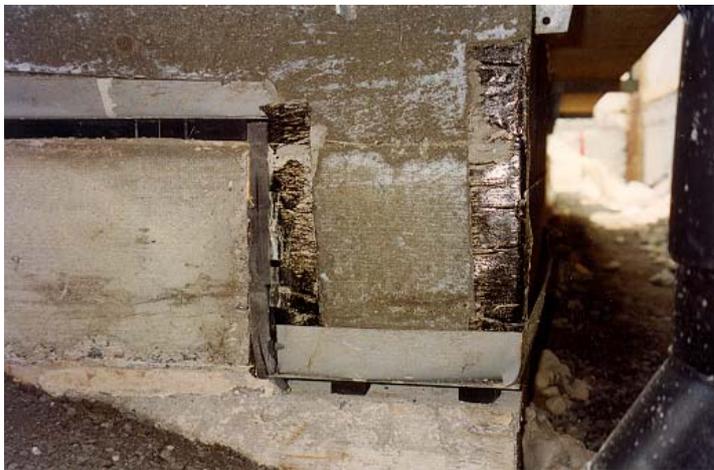
Beispiel 1: Prinzip: Verlorene Schalung aus Stahlblech

Problem: Die Betonplatte ist im hinteren Teil - wegen der Sicherung gegen Bergdruck - dicker als im übrigen Bereich (60 cm statt 30 cm). Unter dem hohen Betongewicht ergibt sich daher lokale Durchbiegung der verlorenen Schalung.

Detail der isolierten Betonplatte mit Sicherung gegen Bergdruck

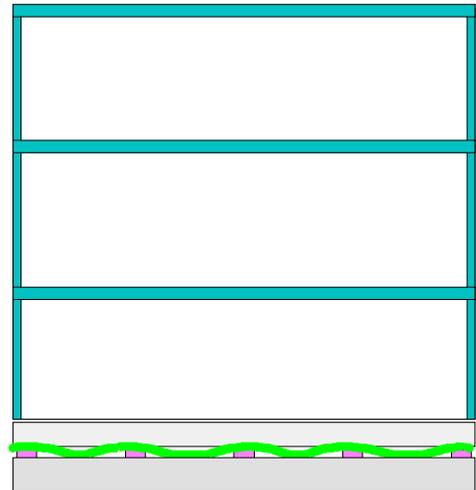
Verformung der verlorenen Schalung während des Betonierens

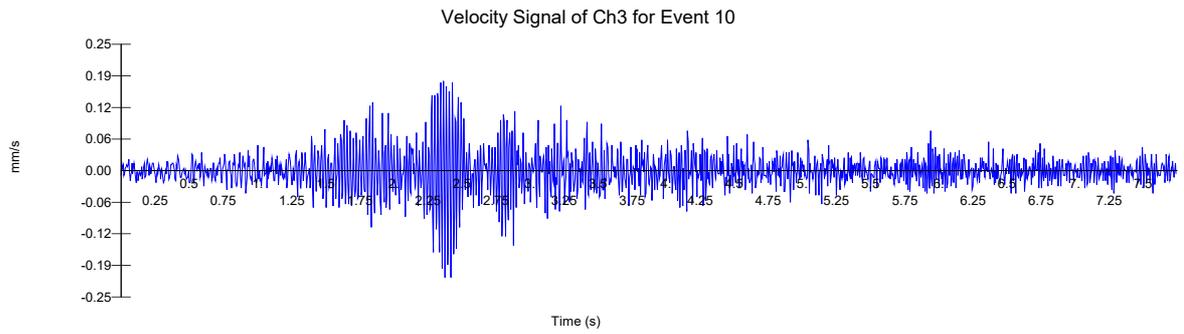
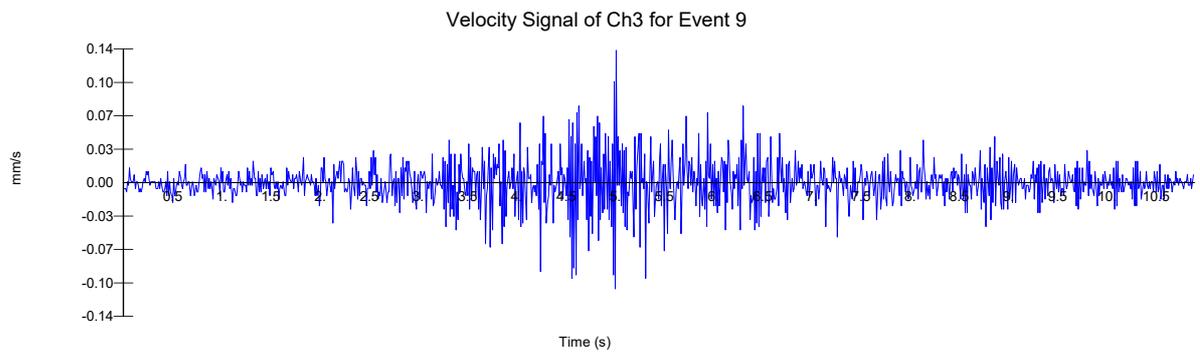
Bild 1: Erschütterungsaufzeichnung bei Zugsvorbeifahrt: oben: auf Isolierter Platte; unten: auf Grundplatte

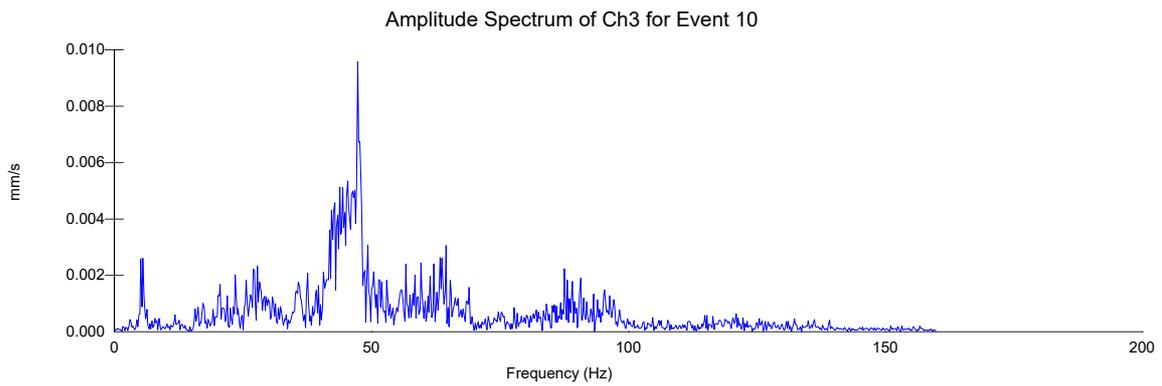
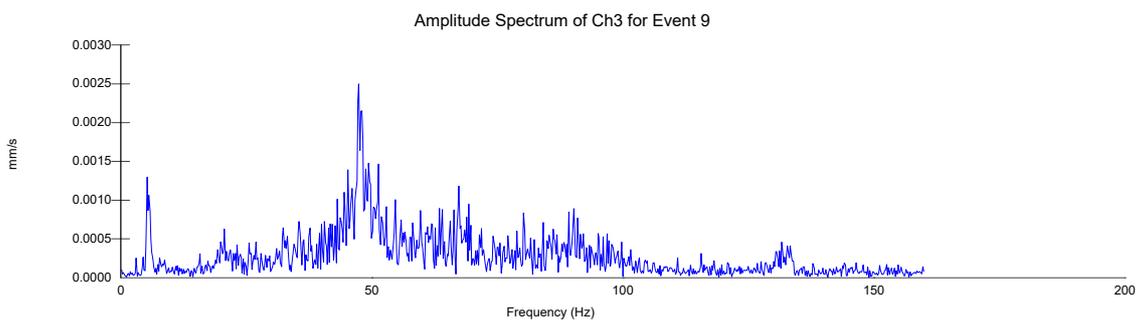
Bild 2: Amplitudenspektrum: oben: auf Isolierter Platte; unten: auf Grundplatte

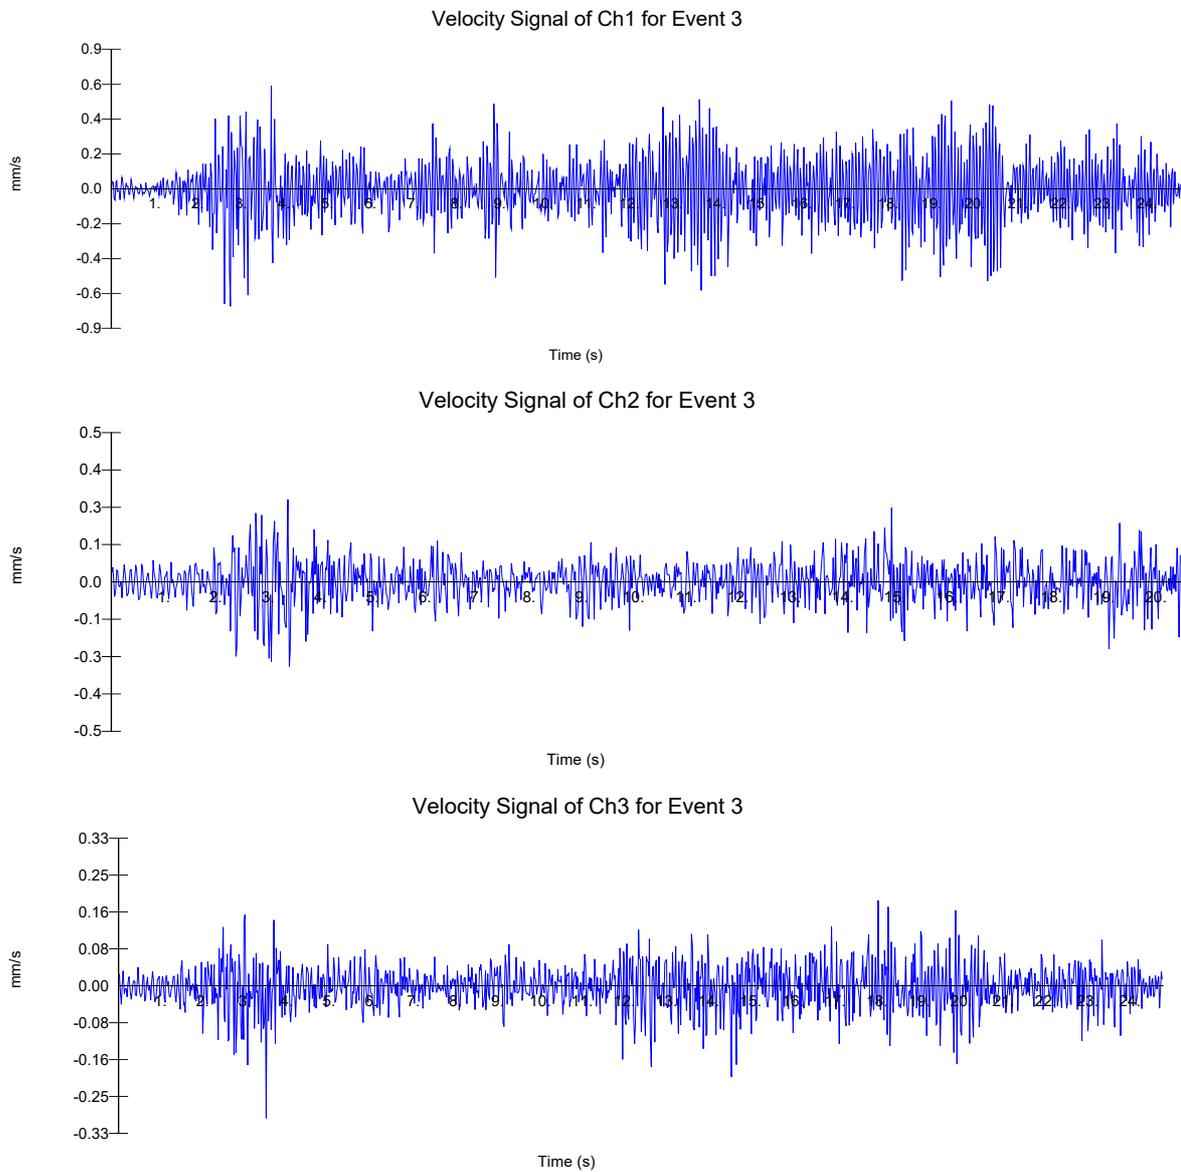
Beispiel 2: Prinzip: Vollflächige Isolation

Problem: Die Stütze in der Mitte des Hauses wird wegen der hoher Belastung nicht isoliert.

Bild 3: Erschütterungsaufzeichnung bei Zugsvorbeifahrt: *oben*: Mitte Fussboden Wohnzimmer; *mitte*: Rand Fussboden Wohnzimmer; *unten*: Keller

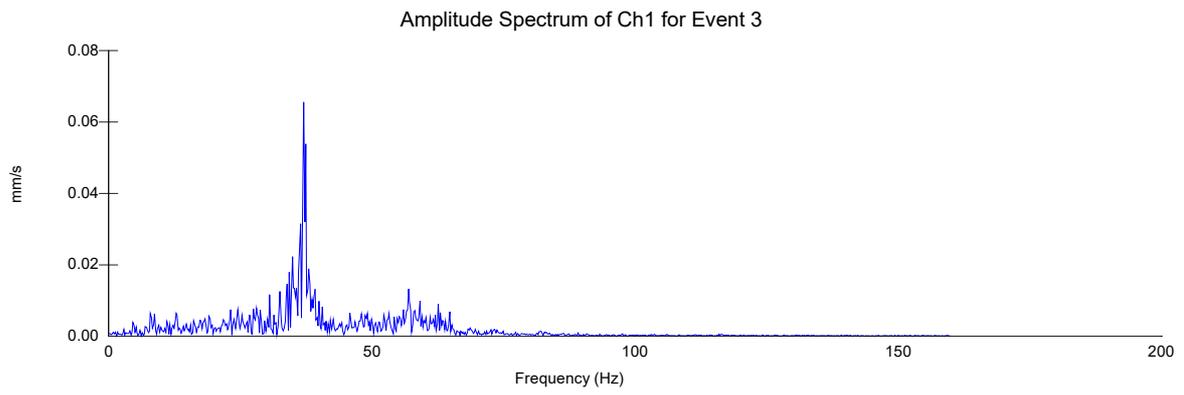
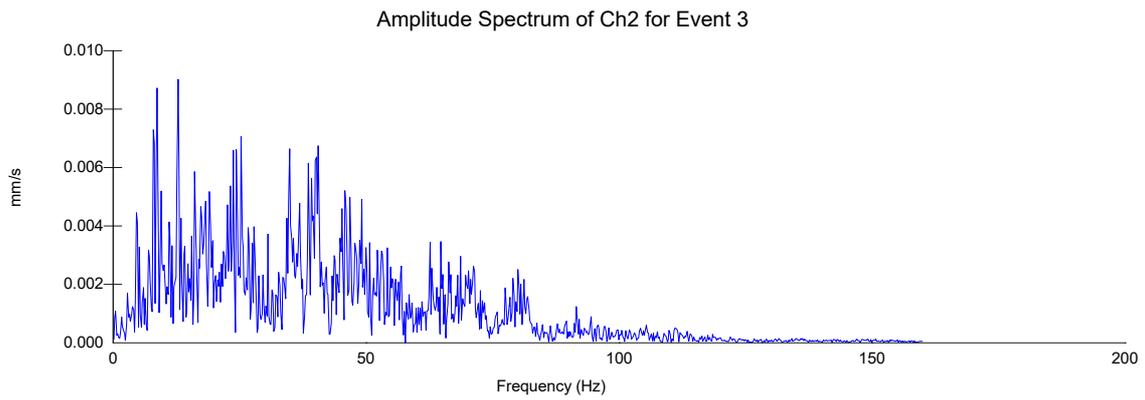
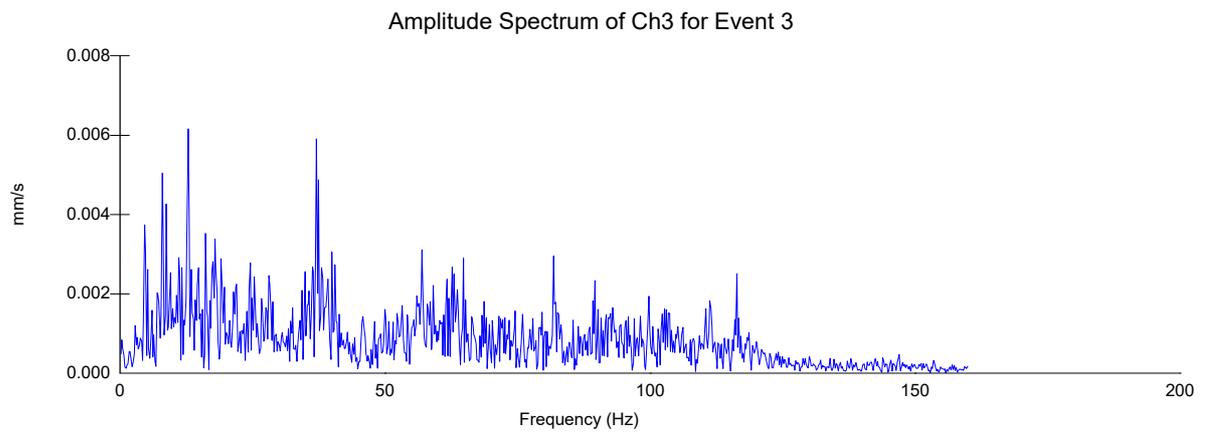
Bild 4: Amplitudenspektrum: *oben:* Mitte Fussboden Wohnzimmer; *mitte:* Rand Fussboden Wohnzimmer; *unten:* Keller

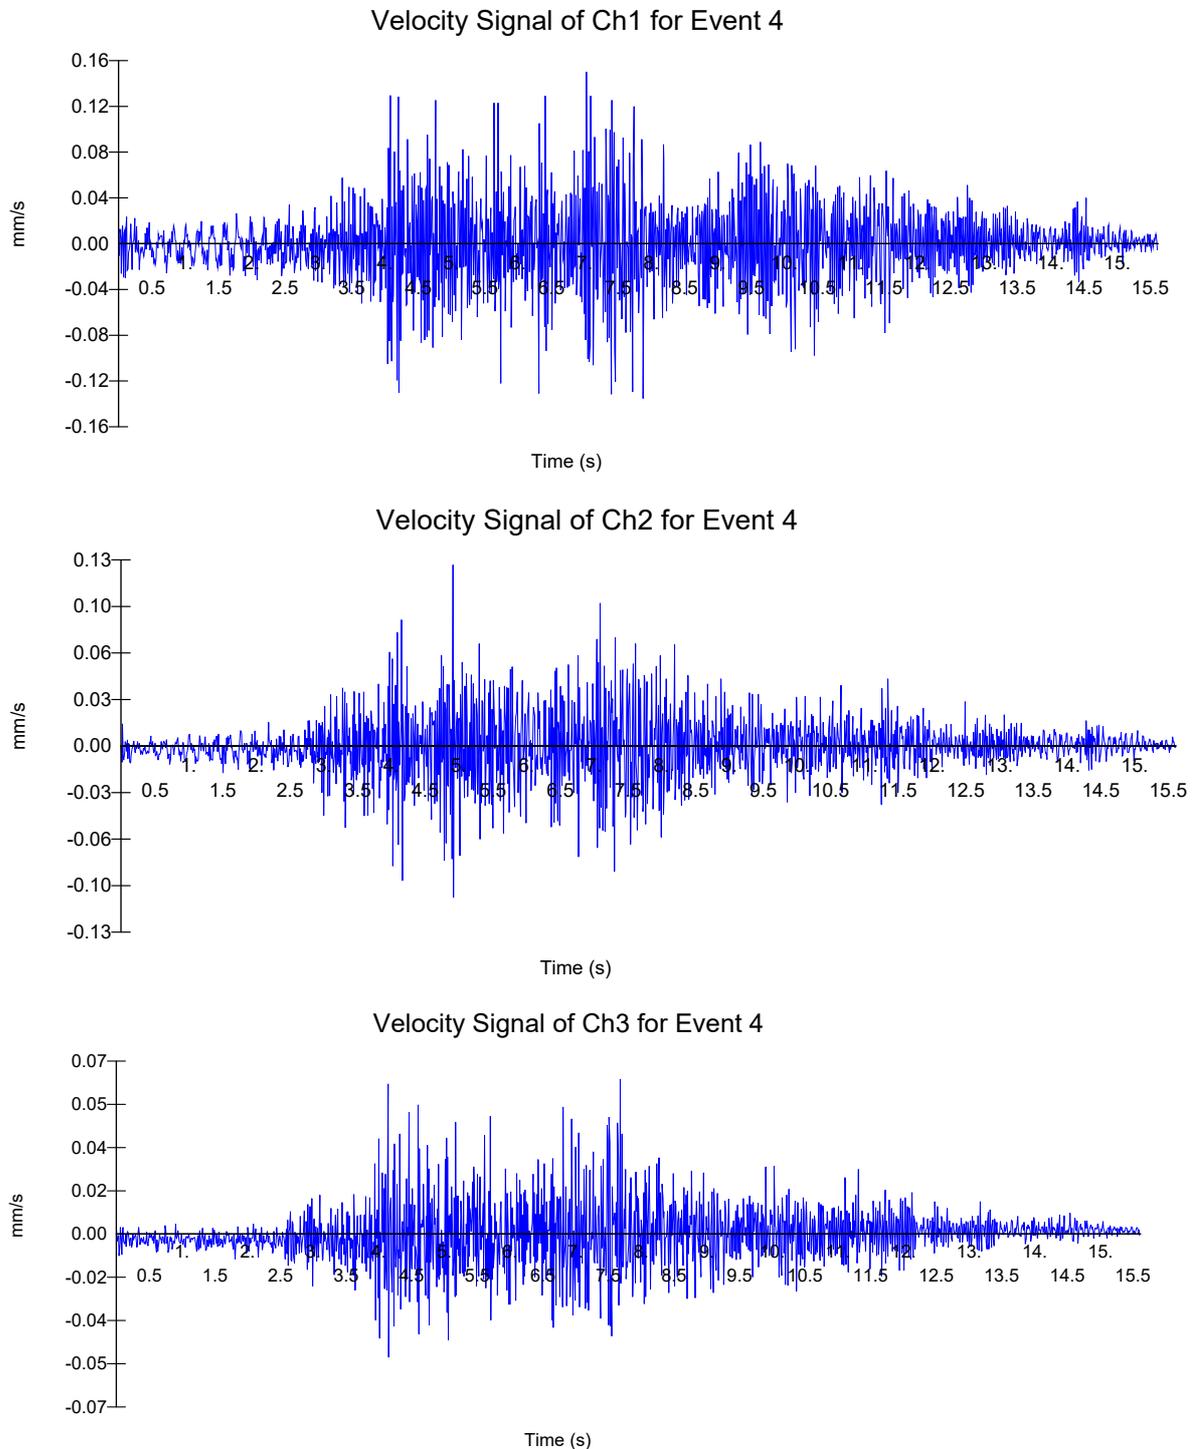
Beispiel 3: Prinzip: Verlorene Schalung aus Betonplatten

Bild 5: Erschütterungsaufzeichnung bei Zugsvorbeifahrt: *oben*: Mitte Fussboden Wohnzimmer; *mitte*: Rand Fussboden Wohnzimmer; *unten*: Keller

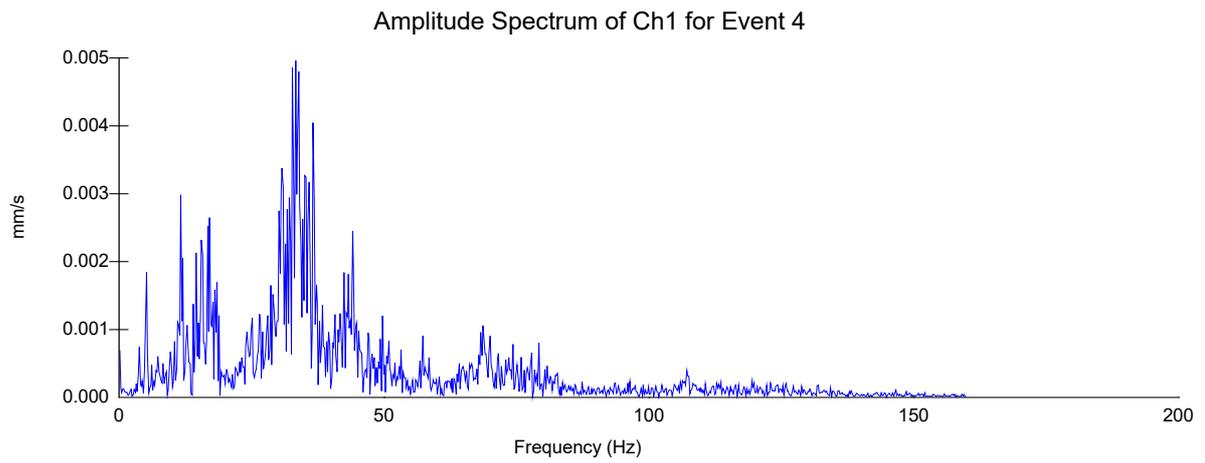
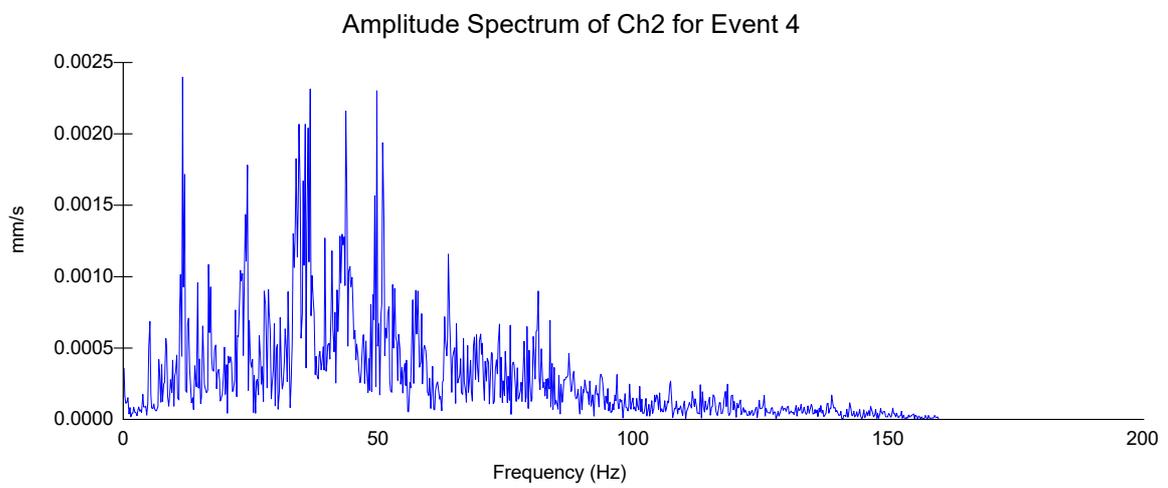
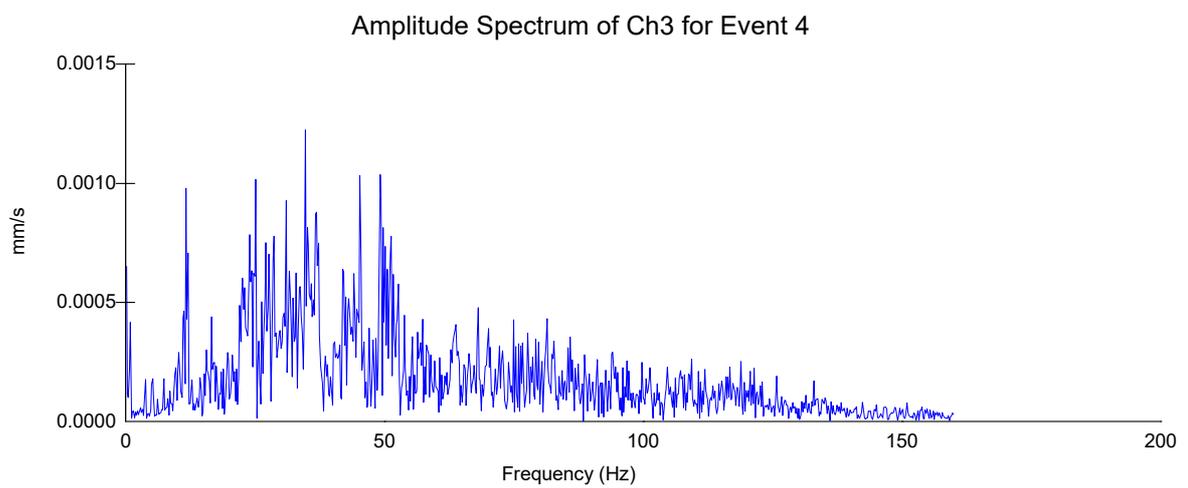
Bild 6: Amplitudenspektrum: *oben:* Mitte Fussboden Wohnzimmer; *mitte:* Rand Fussboden Wohnzimmer; *unten:* Keller
