Zustandsüberwachung von Brücken mit dynamischen Methoden

G. Feltrin, EMPA Dübendorf

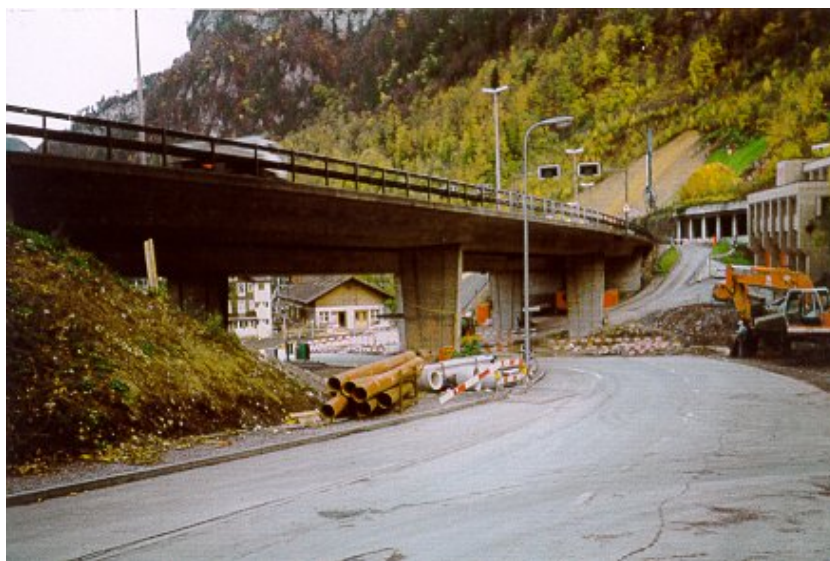
Abb. 1: Ansicht der Brücke "Romeo".

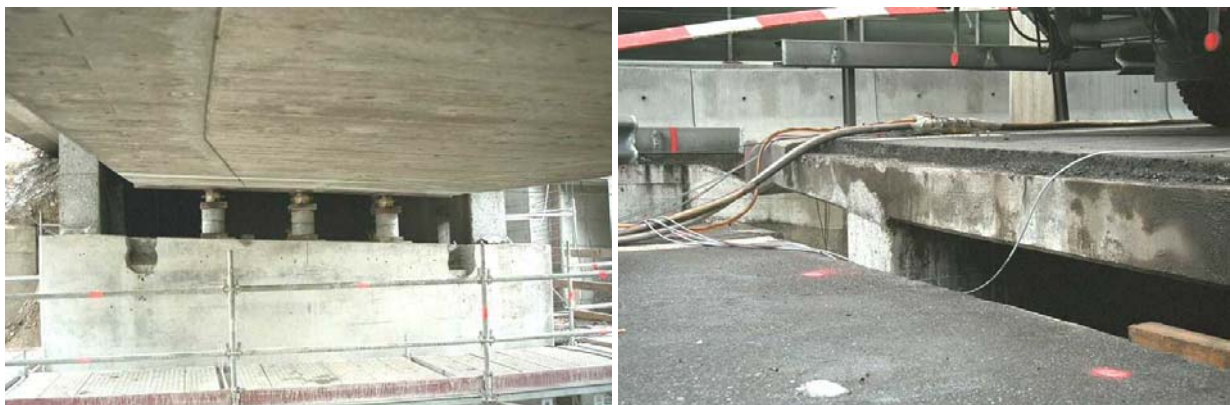
Abb. 11: Links: Lagerung des Brückenträgers auf drei hydraulischen Pressen.
Rechts: Absenkung des Brückenträgers am Widerlager Nord um ca. 60 cm.

Im Rahmen des ersten Szenarios wurde der Brückenträger um insgesamt ca. 60 cm abgesenkt. Um dies zu erreichen, wurden am Widerlager Nord die Pendelstützen entfernt und der Brückenträger auf hydraulische Pressen gelagert (Abb. 11). Die Absenkung erfolgte in 3 Etappen (302 mm, 463 mm und 596 mm). Die Auflagerkräfte verringerten sich aufgrund der Absenkung von 2760 kN auf 760 kN. Es entstanden Risse im Bereich der benachbarten Stütze. Die grössten gemessenen Rissweiten bei der grössten Absenkung betrugen 0.5 mm. Vor der ersten Absenkung (Erfassung der Schwingungseigenschaften der unbeschädigten Brücke) und nach jeder Etappe wurde eine experimentelle Modalanalyse durchgeführt.

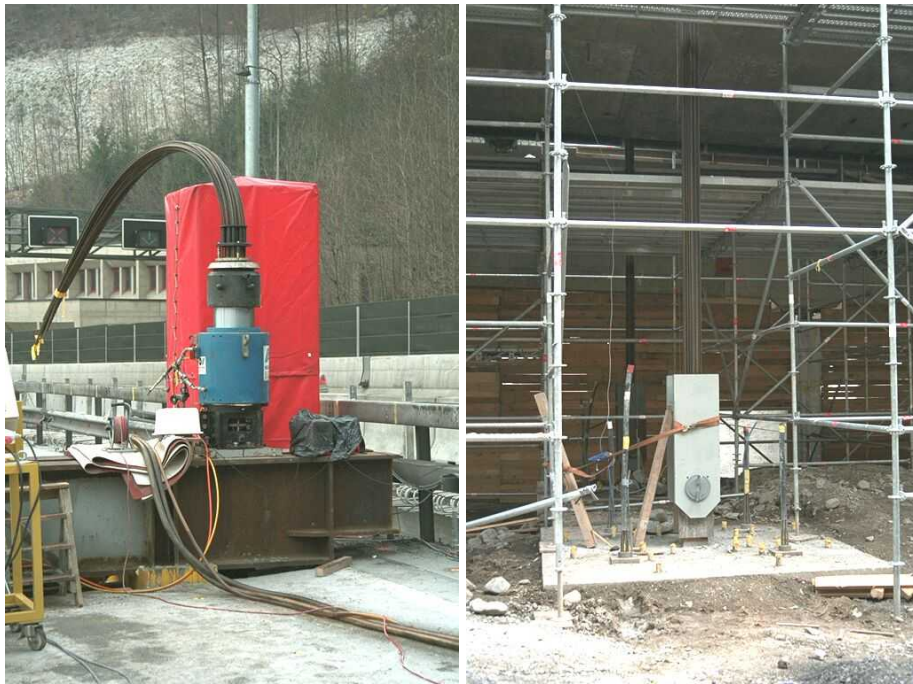
Abb. 12: Links: Hydraulische Presse zur Spannung der Vorspannkabel. Rechts: Verankerung der Vorspannkabel am Fundament.

Nachdem die Brücke wieder auf ihre ursprüngliche Lage gehoben worden war, ist im Rahmen des zweiten Szenarios der Brückenträger in der Mitte des Randfeldes mit Hilfe zweier hydraulischer Pressen belastet worden (Abb. 12). Die Belastung wurde erzeugt, indem zwei Bündel von Vorspannkabel, die je in einem mit Lockergesteinsankern versehenen Flachfundament verankert waren, gespannt wurden. Die Umlagerung der Kräfte von den Pressen auf die beiden Brückenstege erfolgte über einen Stahlträger, der auf zwei Betonfüsse gelagert war (Abb. 13). Da die statische Berechnung einen spröden Schubbruch vorhersagte, wurden an beiden Stegen je zwei Vorspannkabel abgetrennt, um die Biegefestigkeit des Brückenträgers zu verringern. Dadurch konnte die Risslast in der Feldmitte reduziert werden.

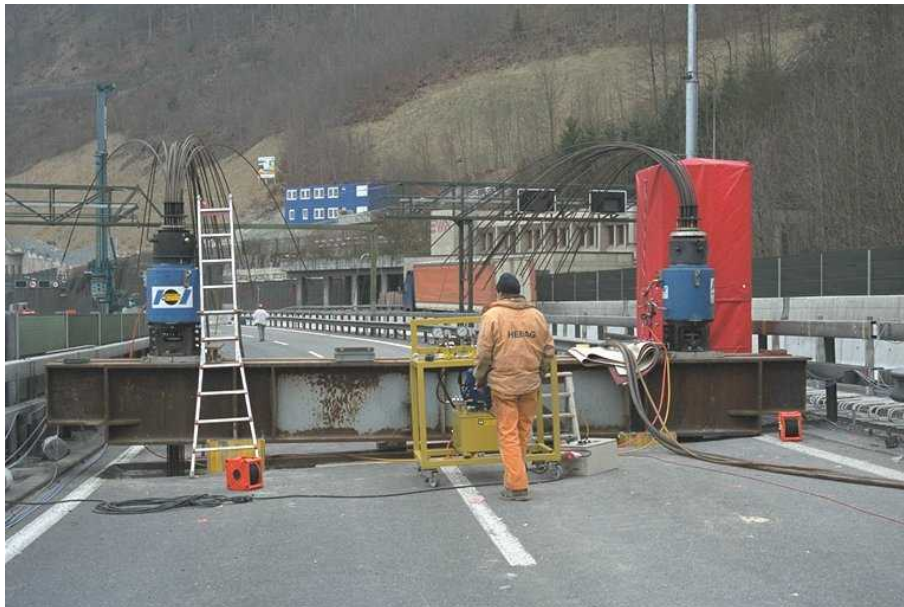
Abb. 13: Stahlträger zur Umlagerung der Kräfte von den zwei Pressen auf die Brückenstege.

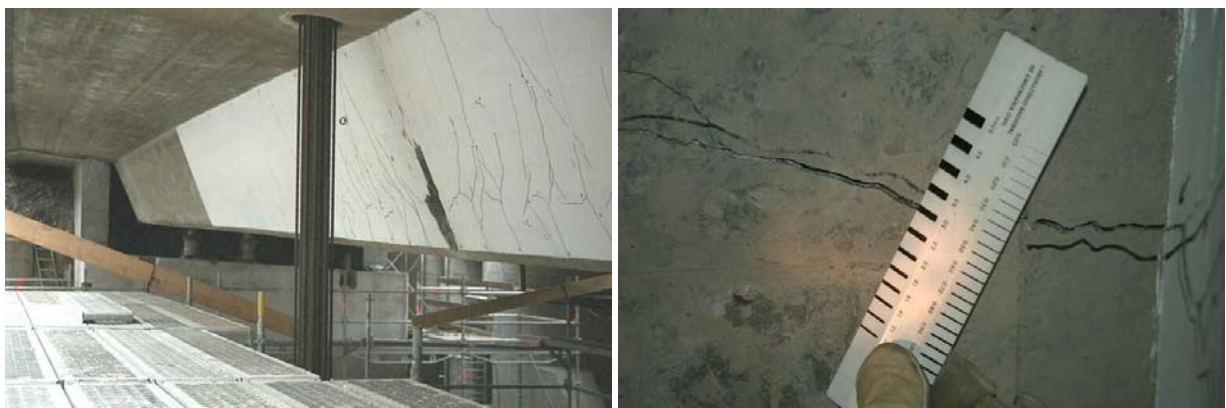
Abb. 14: Links: Risse im Steg des Brückenkastens in Feldmitte. Rechts: Riss mit Rissweite von 3 mm.

Die Belastung wurde in vier Laststufen aufgebracht (2370 kN, 3440 kN, 4090 kN und 4800 kN). Die ersten Risse in Feldmitte entstanden bei einer Belastung von 1120 kN. Bei der maximalen Belastung von 4800 kN wiesen mehrere Risse eine Breite von 3 mm auf (Abb. 14). Nach jeder Etappe wurde die Brücke vollständig entlastet und anschliessend eine experimentelle Modalanalyse durchgeführt.

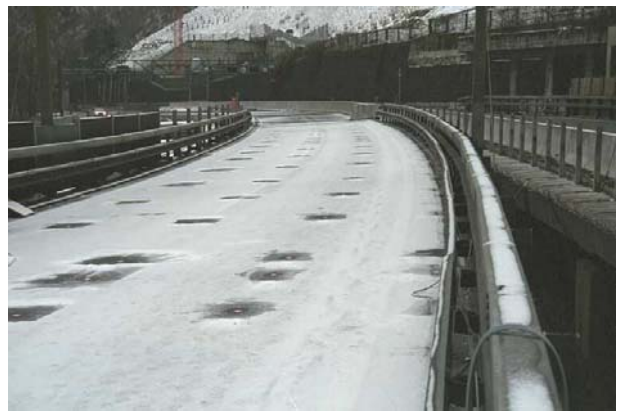
Abb. 15: Links: Messgitter der experimentellen Modalanalyse.
Rechts: Verschneite Fahrbahn der Brücke mit den freigelegten Messstellen.

Während der Schädigungsszenarien wurden insgesamt 10 experimentelle Modalanalysen durchgeführt. Die Messgittern wiesen bis zu 162 Gitterpunkten auf (Abb. 15). An jedem Gitterpunkt wurden die Beschleunigungen in drei orthogonalen Richtungen erfasst. Da nicht alle Gitterpunkte gleichzeitig gemessen werden konnten, setzten sich die experimentellen Modalanalysen aus einer Vielzahl von Einzelmessungen zusammen. Bei jeder Messung wurden gleichzeitig 27 Beschleunigungssignale und ein Kraftsignal erfasst. Die Zahl der Beschleunigungssignale setzte sich zusammen aus den 5x3 Signalen der Beschleunigungssensoren, die auf der Fahrbahnplatte verschoben wurden, den 3x3 Signalen von den fest auf der Fahrbahnplatte montierten Referenz-Sensoren und den 3 Signalen vom beweglichen Sensor auf der Stütze. Bei einer Messung wurden die Signale während einer Dauer von ca. 4 Minuten erfasst und mit einer Abtastrate von 100 Hz digitalisiert. Die Datenerfassungsanlage (EMPA-Eigenbau) ist in Abb. 16 abgebildet. Die Durchführung einer vollständigen experimentellen Modalanalyse dauerte 5-6 Stunden.

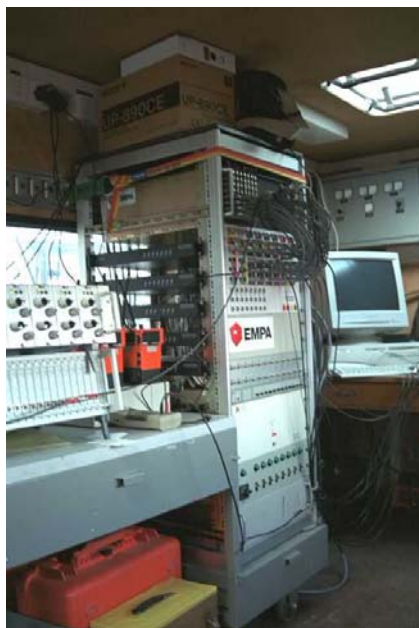
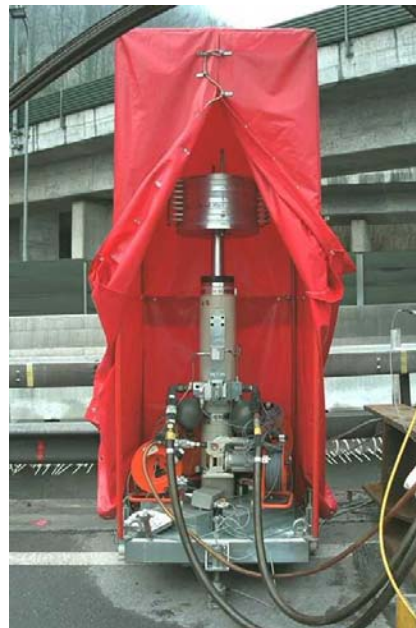
Abb. 16: Links: Datenerfassungsanlage mit 32 Kanälen im Messwagen.
Rechts: Servo-hydraulischer Schwingungserreger.

Als Anregung diente ein servo-hydraulischer Schwingungserreger mit 500 kg Masse, welcher exzentrisch etwa im Drittelpunkt des nördlichen Feldes positioniert war (Abb. 16). Die maximale Amplitude der vertikalen Kraft betrug ca. 20 kN. Der Zeitverlauf der Kraft war eine stationäre Zufallsschwingung mit einem Leistungsspektrum, der zwischen 2 und 8 Hz eine nahezu konstante Amplitude aufwies.

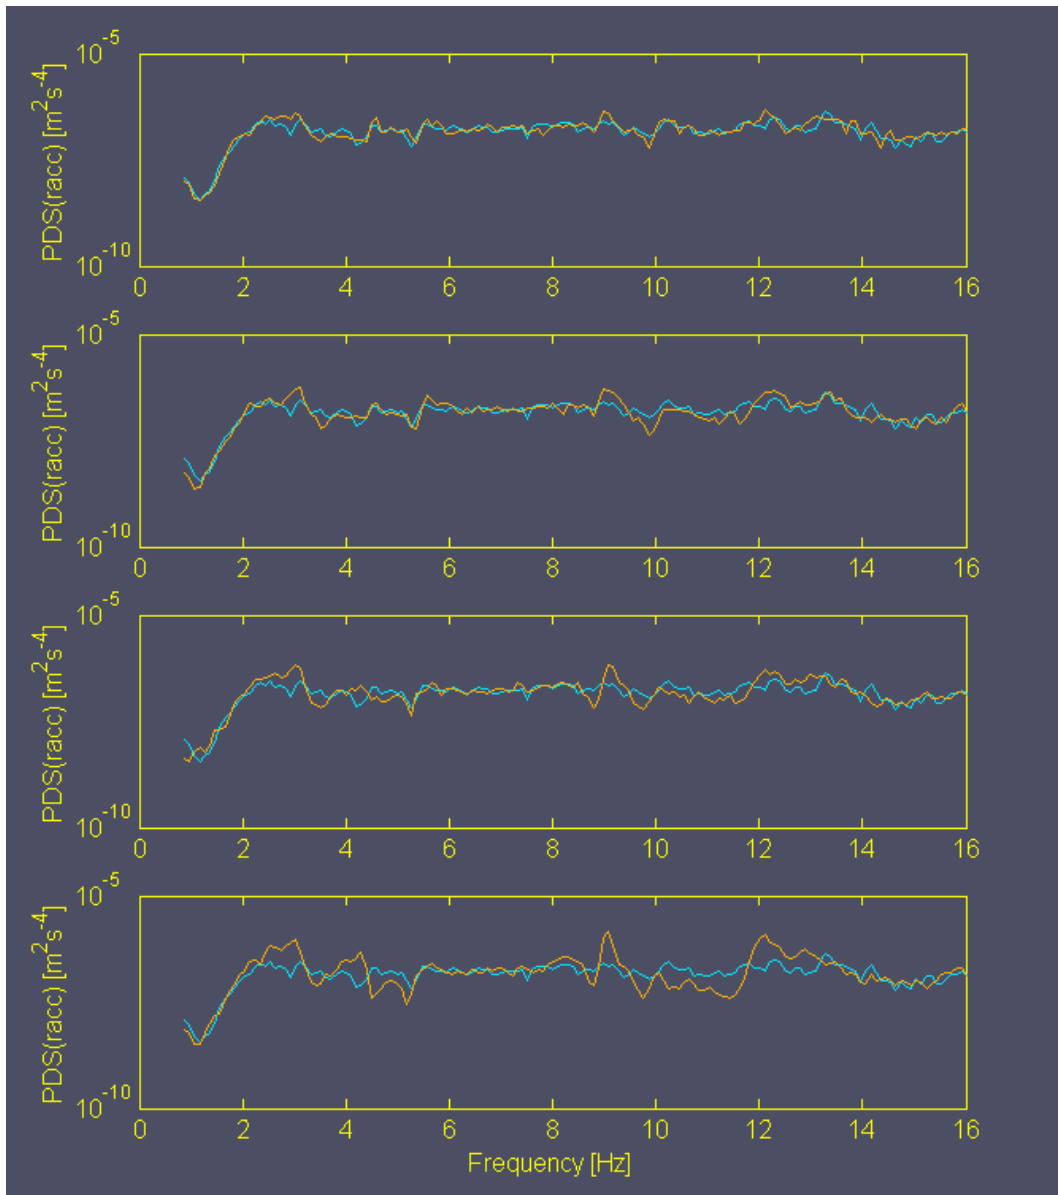
Abb. 18: Vergleich der Leistungsspektren der Differenz zwischen Messung und Modell bei zunehmender Schädigung (Szenario 2).

Andere, etwas aufwendigere Verfahren, versuchen aus dem Zeitverlauf der gemessenen Beschleunigungen mittels Systemidentifikation ein lineares System zu bestimmen. Wenn dieser durch eine geeignete Zufallsschwingung angeregt wird, erzeugt es nahezu die gemessenen Werte. Bei einem gut identifizierten System entspricht die Differenz zwischen den gemessenen und den erzeugten Werten einer Zufallsschwingung mit nahezu konstantem Leistungsspektrum im wichtigen Frequenzbereich. Treten nun Änderungen am Bauwerk auf, so weicht das Leistungsspektrum der Differenz des Zeitverlaufs zwischen Messung und Modell deutlich von einem konstanten Leistungsspektrum ab. In Abb. 18 ist ein solcher Vergleich beispielhaft dar-

gestellt. Die blaue Kurve in den vier Diagrammen bezieht sich auf die unbeschädigte Brücke. Die orangenen Kurven hingegen beziehen sich auf die beschädigte Brücke (vier Laststufen gemäss Szenario 2). Mit zunehmender Schädigung (von oben nach unten) treten die Unterschiede zur blauen Kurve immer deutlicher hervor.
