5. Symposium

Bauwerksdynamik und Erschütterungsmessungen

Reduktion der Eisenbahn-Erschütterungsimmissionen mit baulichen Massnahmen

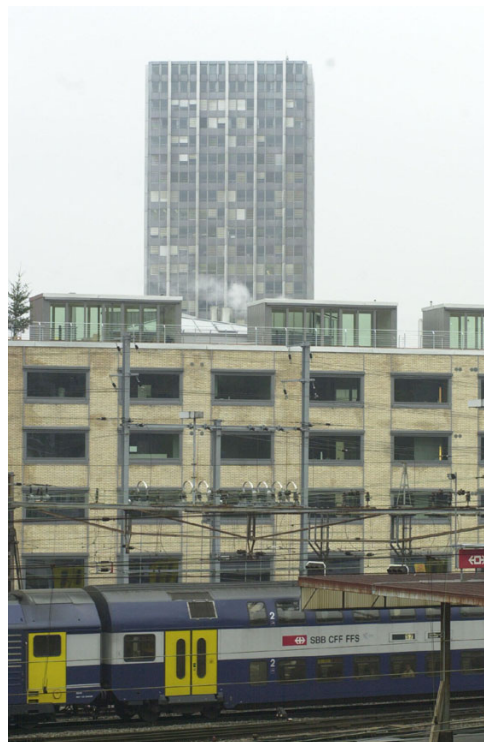
Bild 2

Zwischen dem Loftsgebäude G48 und der stark befahrenen Eisenbahnstrecke Zürich – Winterthur liegt nur noch die Tössfeldstrasse.

Im Folgenden soll ein Bereich näher beleuchtet werden, die Immissionen infolge Erschütterung durch die Eisenbahn. Bilder 1 und 2 verdeutlichen, wie nahe das Loftsgebäude G48 an der Eisenbahnstrecke Zürich – Winterthur gelegen ist. Bevor Massnahmen umgesetzt wurden, waren subjektiv gut bis teilweise stark fühlbare und damit störende Erschütterungen in verschiedenen Lofts zu registrieren.

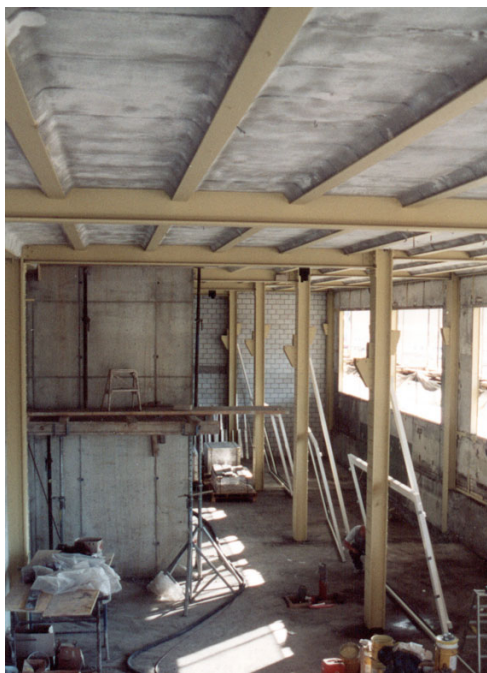
Tragstruktur

Bild 3 verdeutlicht die Tragstruktur des Loftsgebäudes G48. Der Stahlskelettbau besteht aus 6 – 7 m langen Sekundärträgern, die auf den Hauptträgern aufliegen. Letztere sind in der Regel als Zweifeldträger ausgebildet, in der Mitte sowie bei beiden Fassaden sorgen Stützen für die Abtragung der Vertikalkräfte. Die horizontale Aussteifung wird mit neuen Treppenhaus-/Liftkernen sichergestellt.

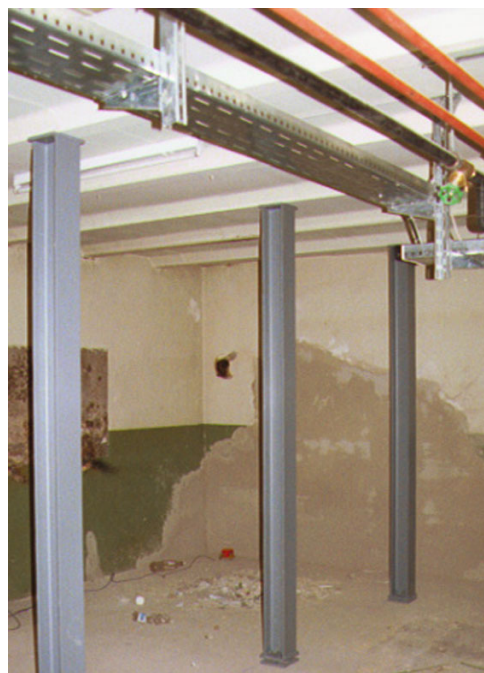
Bild 6

Stahlstützen im Untergeschoss, jeweils in Feldmitte der Sekundärträger

Zur Reduktion der Erschütterungen im Erdgeschoss wurde die UG-Decke mittels insgesamt 12 Stahlstützen zusätzlich unterstützt. Die Stützen sind bei jedem zweiten Sekundärträger angeordnet. Vor dem Untergiessen wurde eine geringe Vorspannung aufgebracht.

Im Untergeschoss sind heute die Kellerabteile für die einzelnen Lofts untergebracht. Die neuen Stützen entlang der Unterteilungen dieser Abteile führen daher zu keiner Nutzungseinschränkung.
