# Einfluss von Schädigungen und Umwelteinwirkungen auf die dynamischen Eigenschaften einer Brücke

Dr. G. Feltrin

Abteilung Ingenieur-Strukturen, EMPA Dübendorf

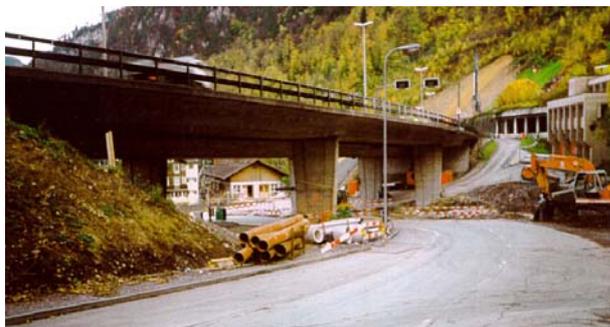
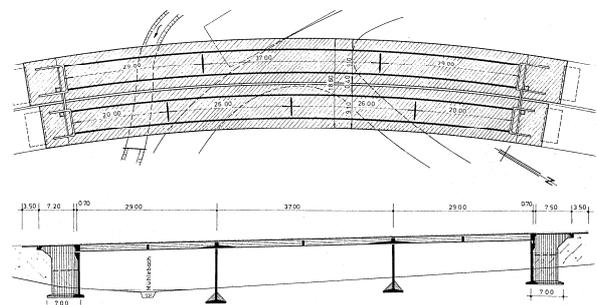
Abb. 1. Ansicht der „Romeo“-Brücke (links). Grundriss des „Obkirchen“-Viadukts und Längsschnitt der „Romeo“-Brücke (rechts).

Die Versuche wurden an der Brücke "Romeo" des Viaduktes Obkirchen in Hergiswil (NW) durchgeführt. Die Brücke ist eine leicht gekrümmte, dreifeldrige, vorgespannte Stahlbetonkonstruktion mit Spannweiten von 29.0 m, 37.0 m und 29.0 m (Abb. 1). Der Querschnitt ist als ein-

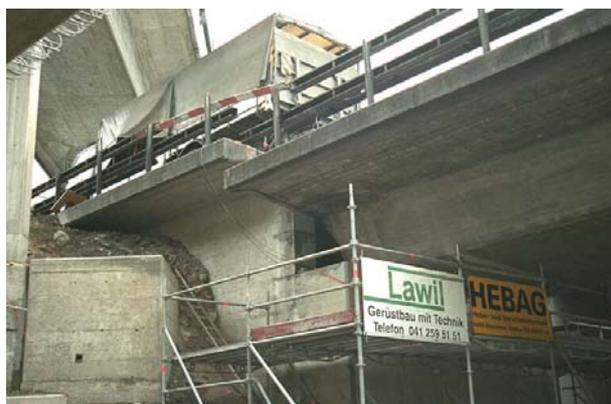
Abb. 3. Absenkung des Brückenträgers um 59.2 cm am nördlichen Widerlager (links). Belastungseinrichtung mit zwei hydraulischen Pressen zu je 3200 kN (rechts).

Im ersten Szenario wurde der Brückenträger am Widerlager Nord abgesenkt. Um dies zu erreichen, wurden am Widerlager die Pendelstützen entfernt und der Brückenträger auf hydraulische Pressen gelagert. Die Absenkung erfolgte in 3 Etappen (302 mm, 463 mm und 592 mm). Die Auflagerkräfte verringerten sich aufgrund der Absenkung von 2760 kN auf 760 kN. Es entstanden Risse im Bereich der benachbarten Stütze. Die grössten gemessenen Rissweiten bei der grössten Absenkung betrugen 0.5 mm. Vor der ersten Absenkung (Erfassung der Schwingungseigenschaften der unbeschädigten Brücke) und nach jeder Absenkungsetappe wurde eine experimentelle Modalanalyse durchgeführt.

Nachdem die Brücke wieder auf ihre ursprüngliche Lage gehoben worden war, ist im zweiten Szenario der Brückenträger in der Mitte des Randfeldes mit Hilfe zweier hydraulischer Pressen belastet worden (Abb. 3, rechts). Die Belastung wurde erzeugt, indem zwei Litzenbündel, die je in einem mit Lockergesteinsankern versehenen Flachfundament verankert waren, gespannt wurden (Abb. 4, links). Die Umlagerung der Kräfte von den Pressen auf die beiden Stege des Hohlkastens erfolgte über einen Stahlträger, der auf zwei Betonfüssen gelagert war (Abb. 3, rechts). Die Belastung wurde in vier Laststufen aufgebracht (2370 kN, 3440 kN, 4090 kN und 4800 kN). Die ersten Risse in Feldmitte entstanden bei einer Belastung von 1120 kN. Bei der maximalen Belastung von 4800 kN wies der Brückenträger in Feldmitte auf einer Länge von einigen Metern zahlreiche Risse auf (Abb. 4, rechts). An der unteren Platte des Hohlkastens wiesen mehrere Risse eine Breite von 3 mm auf. Um störende Einflüsse der gespannten Litzen auf die Dynamik der Brücke zu vermeiden, wurde die Brücke vollständig entlastet, bevor die Versuche durchgeführt wurden. Durch die Entlastung der Brücke wurden die entstandenen Risse weitgehend wieder geschlossen.
