## 1 Einleitung

An vier praktischen Beispielen sollen die Schwingungsprobleme bei Sportstadien dargestellt werden. Für die Präsentation wurden die folgenden Stadien gewählt:

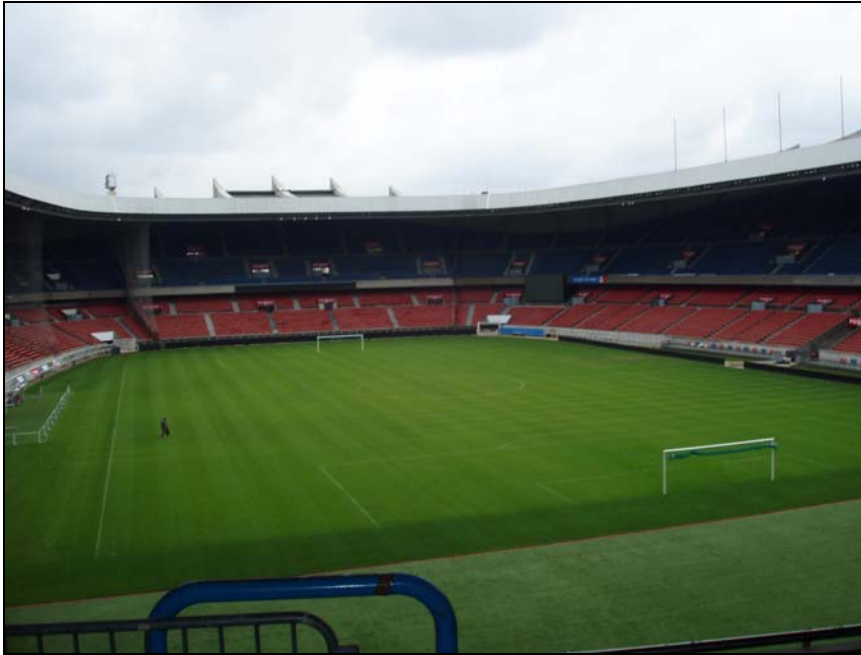
- Stade Parc des Princes in Paris (Stolz Ingenieure)  
Sanierung der Auflager der Stufen

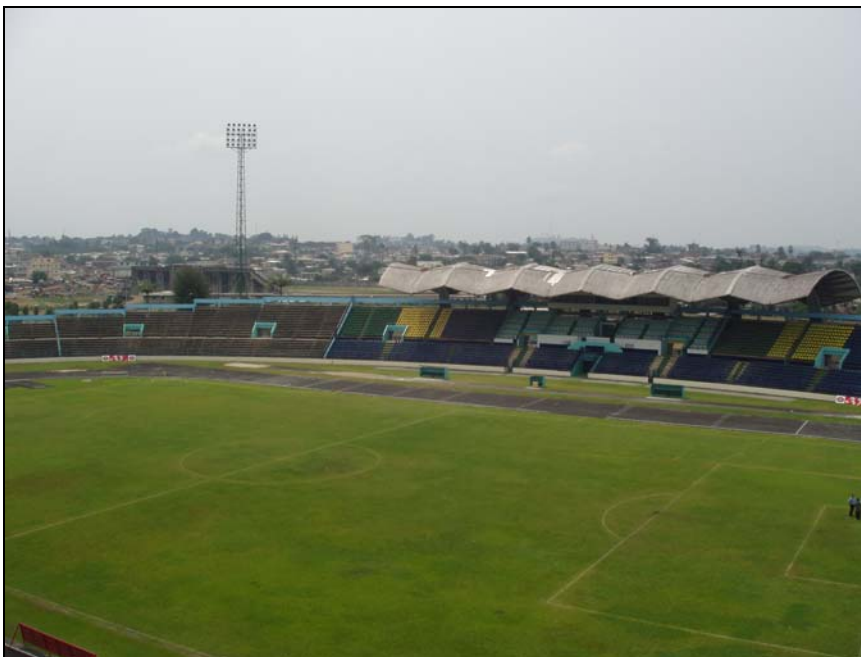
- Stade Olympique Libreville (Stade Omar Bongo) in Gabon (Stolz Ingenieure)  
Schlechte Bauweise und desolater Bauzustand

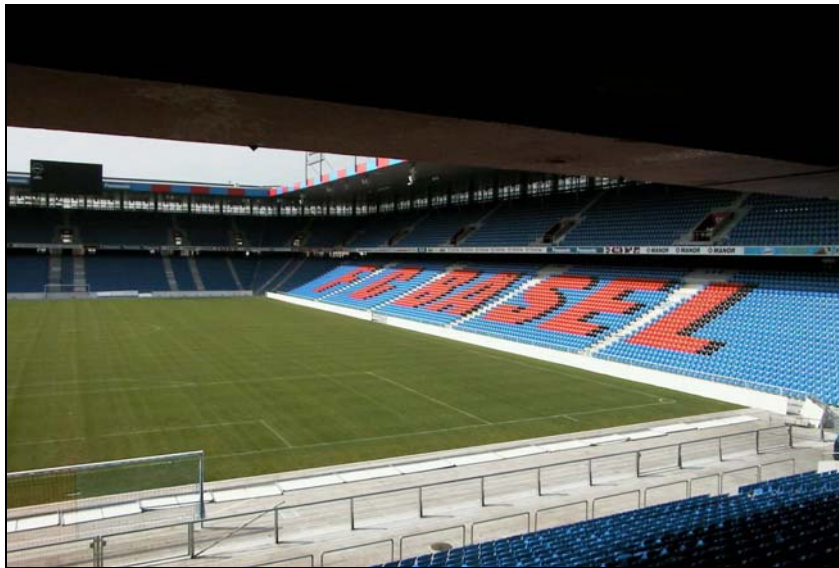
- St. Jakob in Basel (Ziegler Consultants)  
Schwingungsamplitude bei Anlässen

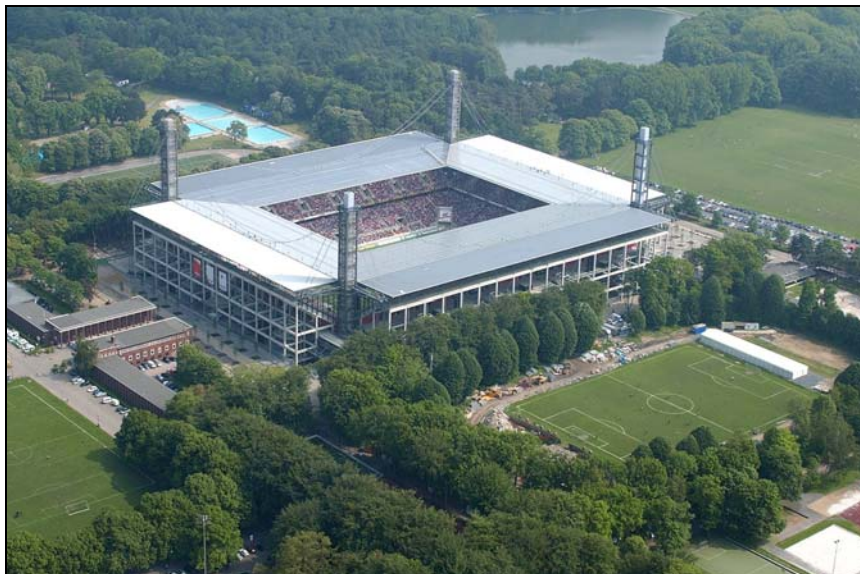
- Köln-Müngersdorf (technischer Artikel, „Schwingungsprobleme in einem Fussballstadion, J. Eibl und R. Rösch, Karlsruhe veröffentlicht in Bauingenieur 65, Springer Verlag 1990)  
Hüpfen mit der halben Eigenfrequenz

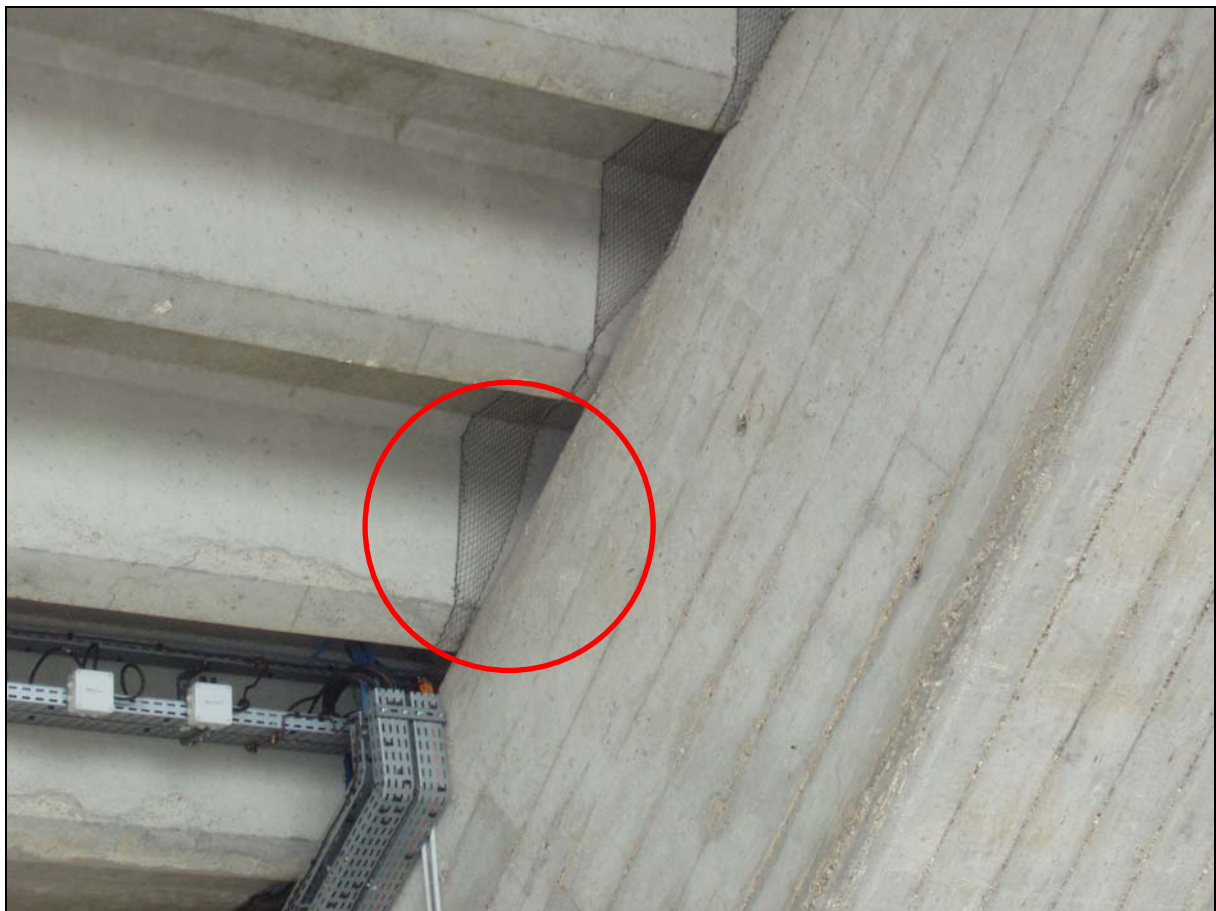
Abbildung 2 Sanierungsmassnahme im Stadion Parc des Princes

Als Sanierungsmassnahme wurden die Auflager der Stufen ausgebessert, um den Einspanngrad zu erhöhen.

Die Messungen wurden auf sanierten und auf nicht sanierten Stufen durchgeführt. Die Anregung mit dem 1.5 kg Hammer zeigte deutlich die Erhöhung der Eigenfrequenzen von 6 auf über 8 Hz.

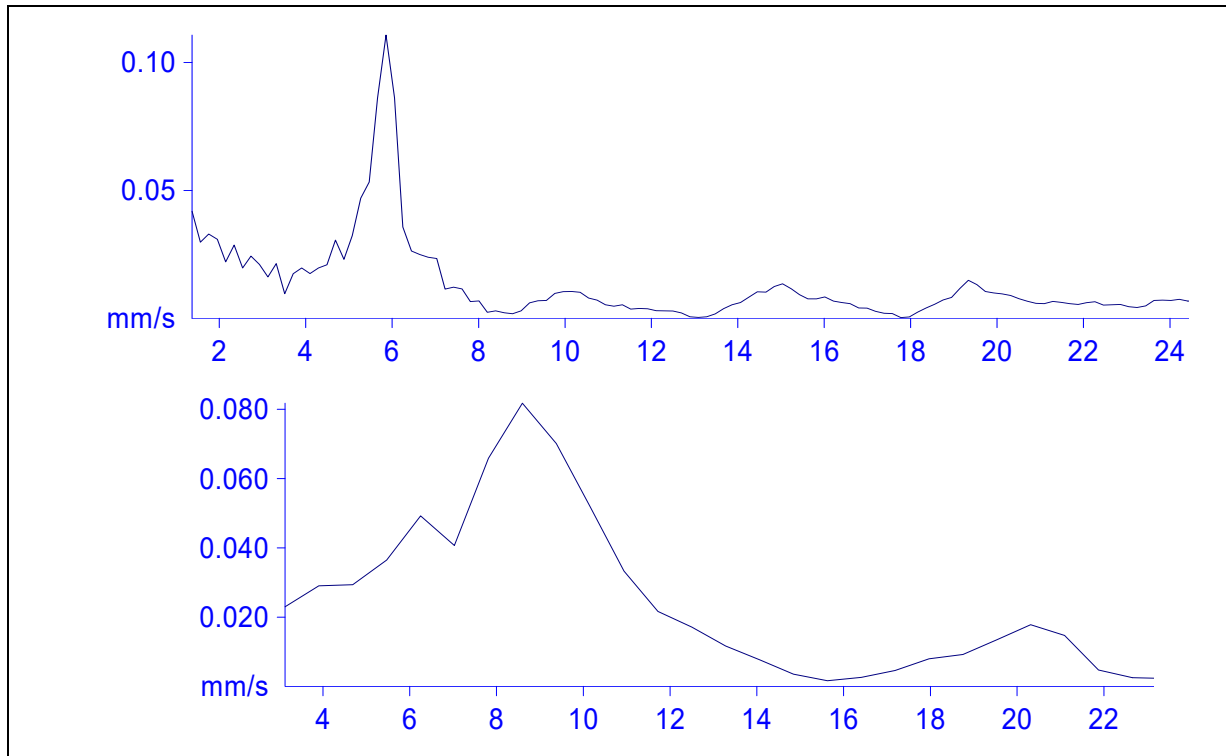
Die Resultate konnten sogar nachvollzogen werden, indem Messungen mit einem High-Gain-Gerät ohne Anregung gemacht wurden. Die Ausschwingvorgänge bei leichten Windeinflüssen genügen für die Bestimmung der Eigenfrequenzen.

Abbildung 3 Einfluss der Sanierung  
oben: Stufe vor Sanierung 5.8 Hz  
unten: Stufe nach Sanierung 9 Hz

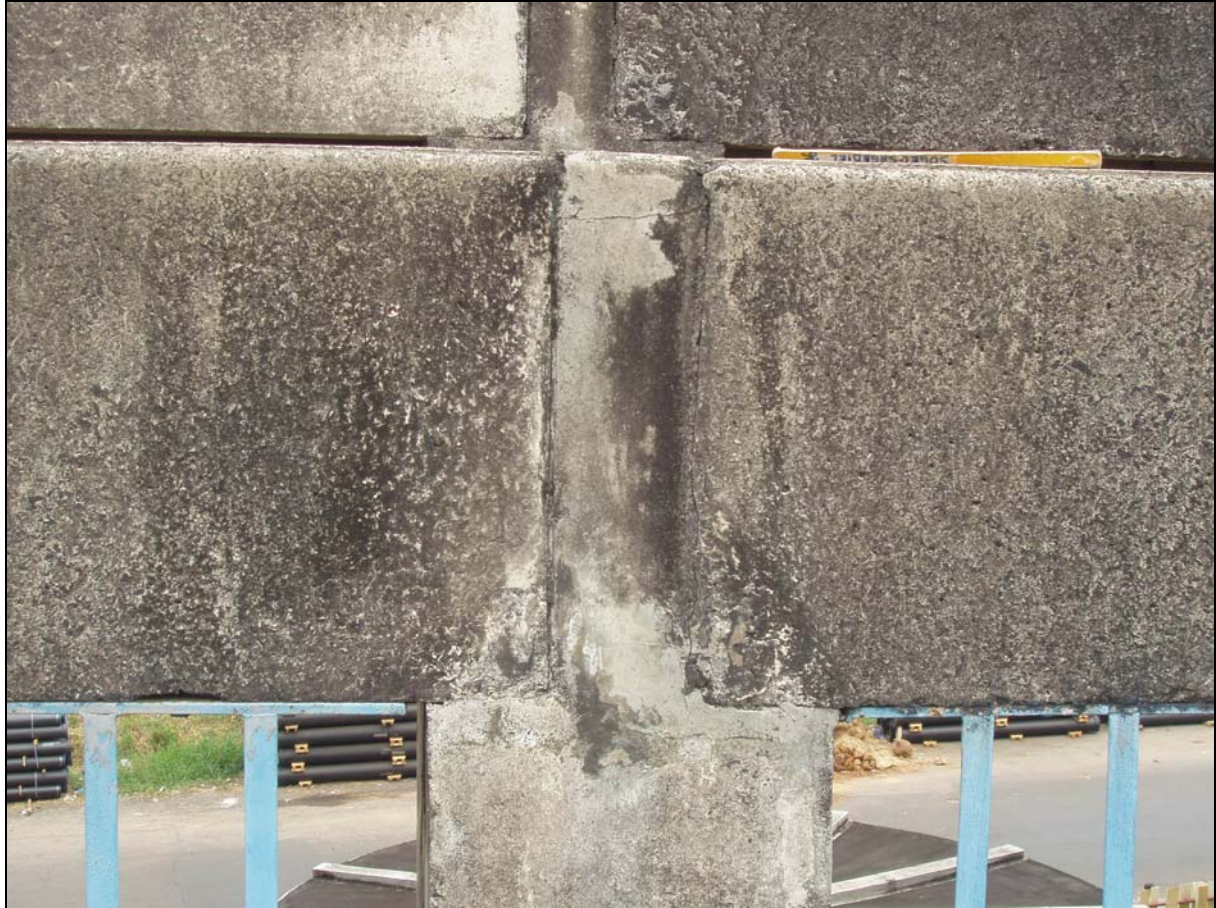
Da sich das Stadion in einem desolaten Zustand befindet, ist die Tribüne zur Zeit gesperrt.

Abbildung 4 Beschädigte und geflickte Auflager der Stufen im Stadion Libreville

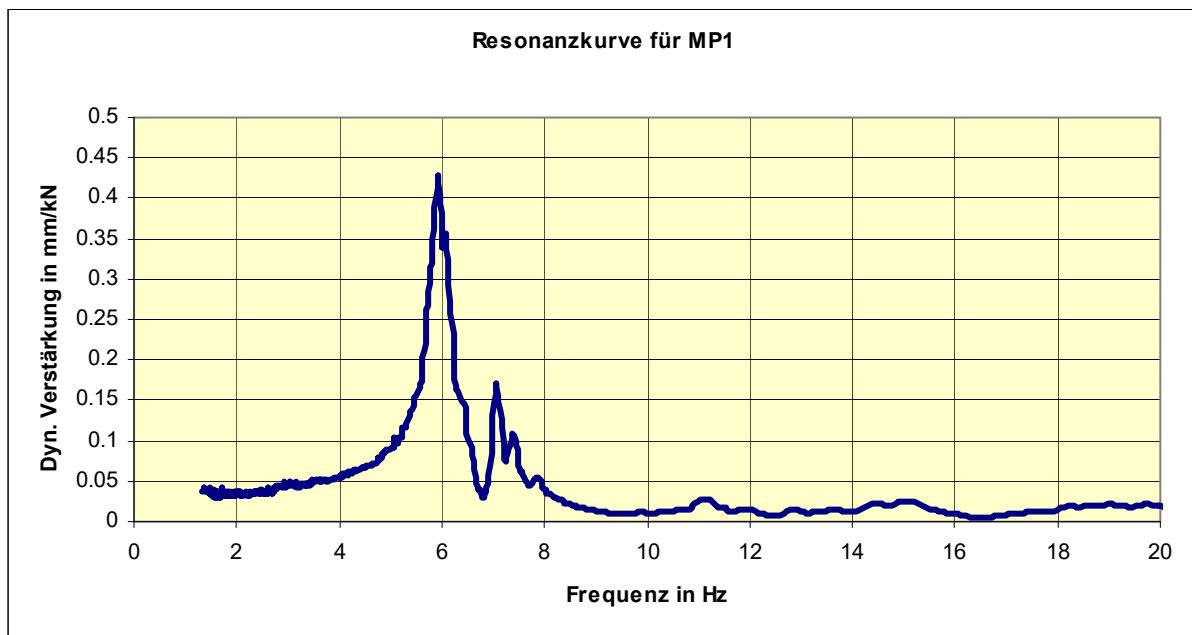
Abbildung 6 Resonanzkurve einer Stufe im Stadion St. Jakob in Basel

Die Messungen, die Ziegler Consultants im Stadion St. Jakob in Basel durchgeführt hat, zeigen ähnliche Eigenfrequenzen wie die Messungen im Stade Parc des Princes in Paris. Abbildung 6 zeigt die Resonanzkurve einer Stufe

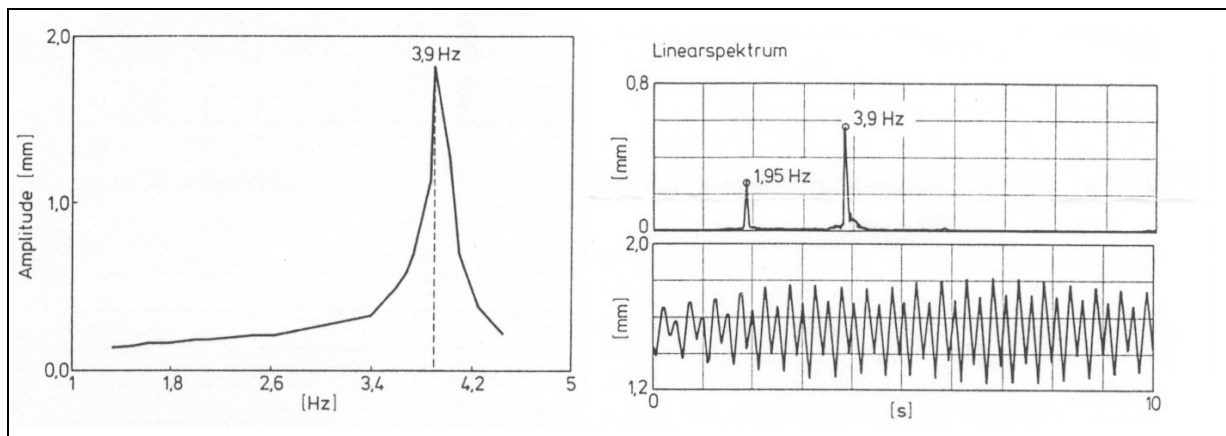
Der Bericht von Eibl und Rösch zeigt deutlich das Phänomen der Anregung durch die halbe Eigenfrequenz. In Abbildung 8 ist eine gemessene Resonanzkurve dargestellt. Daneben sieht man Frequenzanalyse und Zeitverlauf bei Anregung durch getaktetes Hüpfen.

Abbildung 8 links: Resonanzkurve einer Stufe  
rechts: Frequenzanalyse und Zeitverlauf nach Anregung durch getaktetes Hüpfen mit 1.95Hz
