Elastische Lagerung eines Gebäudes neben einer Eisenbahnlinie: Eine Fallstudie

Dr. D.Bozzolo und Ing. C.Gobbi, IFEC Consulenze SA, CH-6802 Rivera

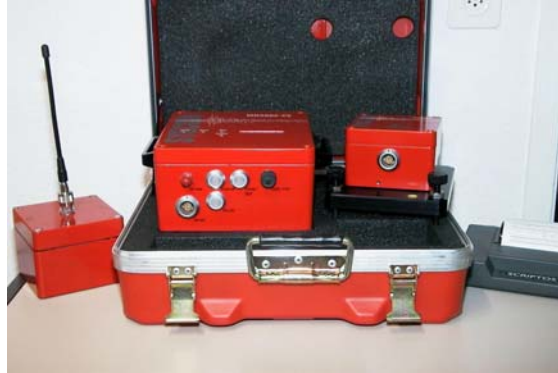
Bild 4 - MR2002-CE Standard Set mit Triaxial-Sensor von Syscom

Die Messungen wurden mit Messgeräten der Typ MR2002-CE mit Triaxial-Geschwindigkeitsensoren durchgeführt.

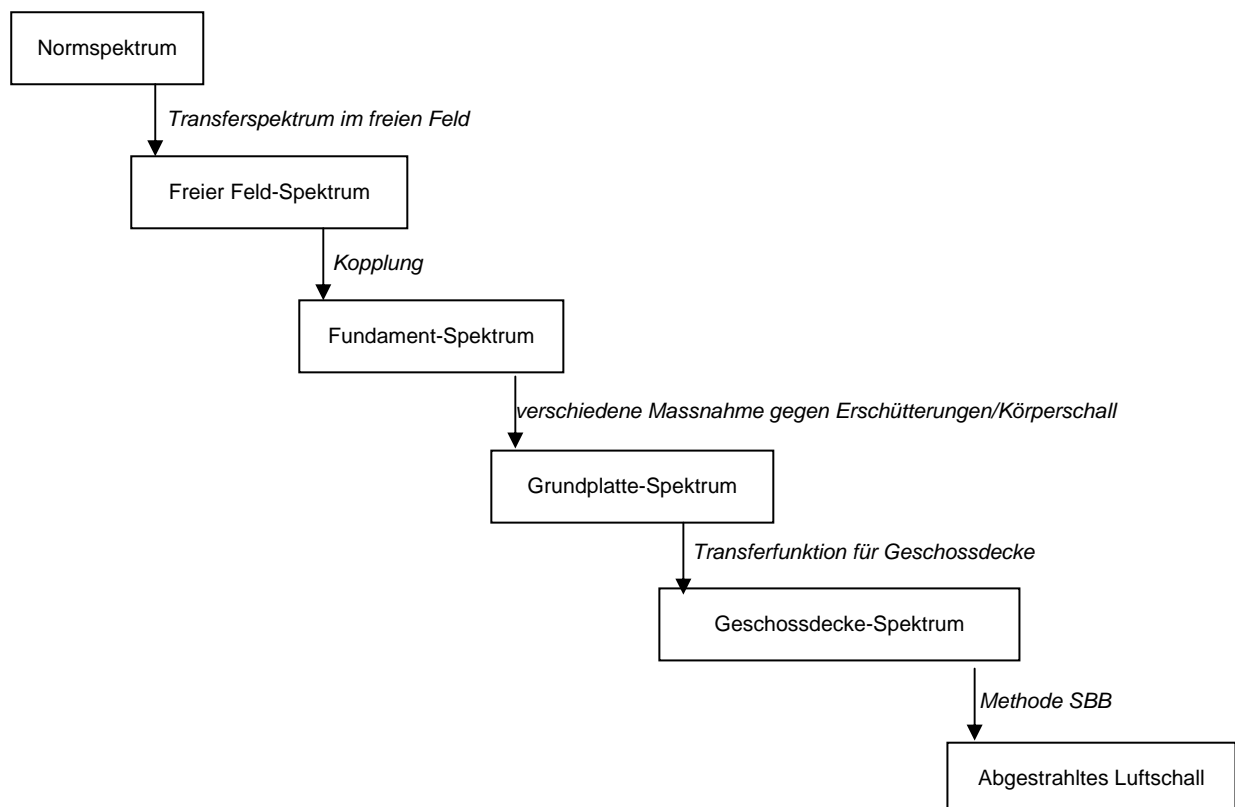
Bild 7 - Modellierung der Erschütterungs- und Körperschalls-Ausbreitung vom freien Feld bis zu einer Geschossdecke. Bei Vergleiche zwischen berechneten und gemessenen Werten entspricht das Normspektrum dem in MP01 gemessenen Spektrum

Dank VIBRA 2 wird die Ausbreitung der Erschütterungen und des Körperschalls (SBB Methode) vom Punkt MP02 oder MP03 (im freien Feld, unter dem Fundament des Gebäudes) zu eine (Beton) Geschossdecke mit Eigenfrequenzen zwischen 25 und 35 Hz berechnet. Es wurden keine Massnahme zwischen Boden (freien Feld) und Fundament (Kopplung) untersucht.

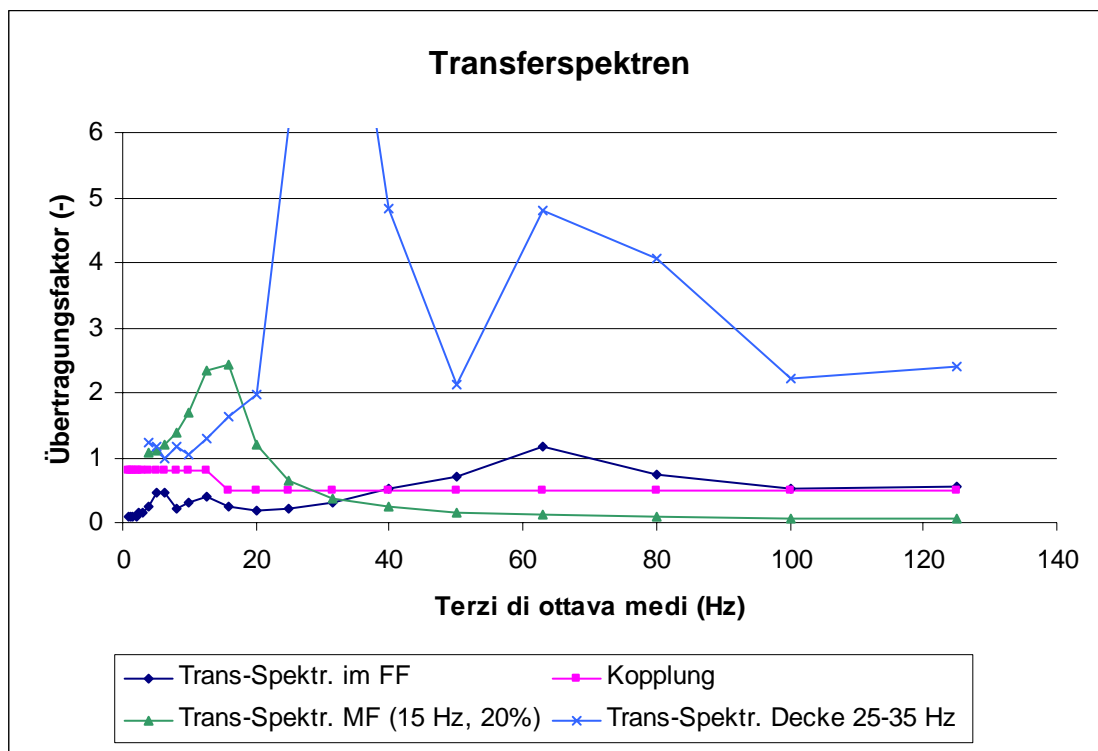
Bild 8 – Transferspektren bei der Erschütterungsausbreitung (max. Wert von 11 bei der Decke)

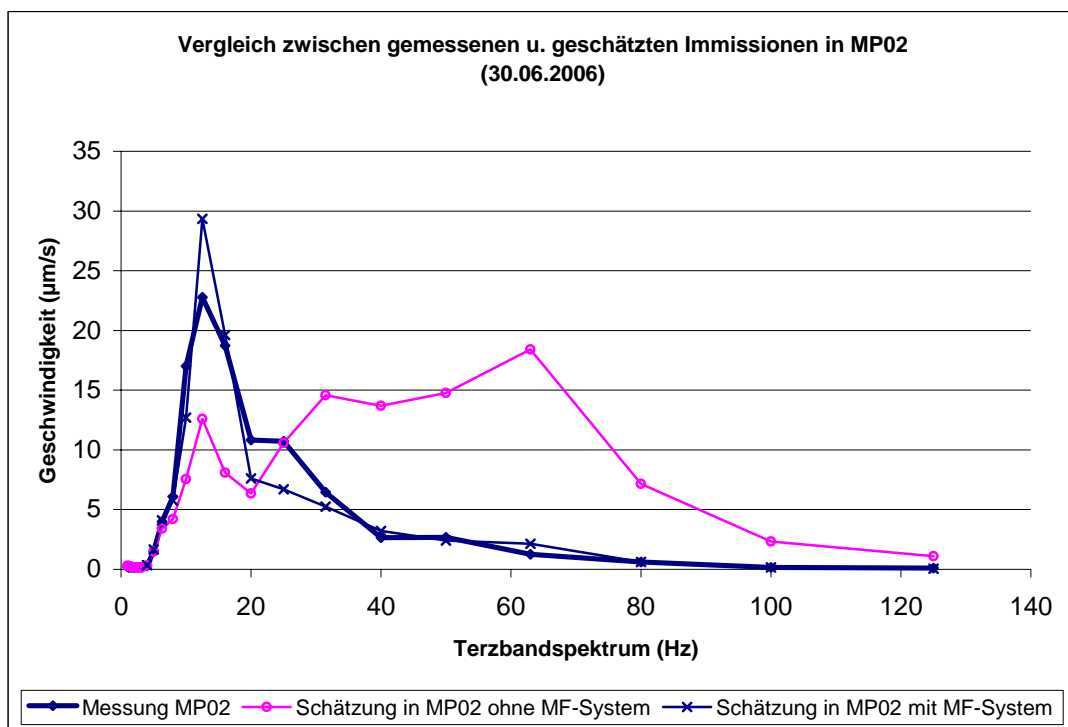
Die gemessenen Werten vom 30.06.2006 im MP02 auf der Grundplatte zeigen:

1. die hohen Frequenzen sind stark abgeschwächt worden;
2. gemessenes und berechnetes Terzbandspektrum fallen gut zusammen;
3. im Frequenzbereich 12-20 Hz kommen höhere Schwingungen vor als im Abwesenheit der Massnahme berechnet (Resonanzeffekt vom Masse-Feder System), jedoch sind diese Werte tiefer als was man bei Vorhandensein der Massnahme erwartet hat.

Bild 10 – Zwischenergebnis: Vergleich Berechnung / Messung (auf der Grundplatte)

Diese erste Messresultate bestätigen, dass die theoretische Ansätze richtig gewählt wurden und dass keine massgebende Ausführungsfehler festzustellen waren.
