Eisenbahnerschütterungen in Hochhäusern

Cosmas Savary
Ziegler Consultants
Gladbachstr. 121
CH-8044 Zürich
savary@z-c.ch
Tel +41 44 260 70 13

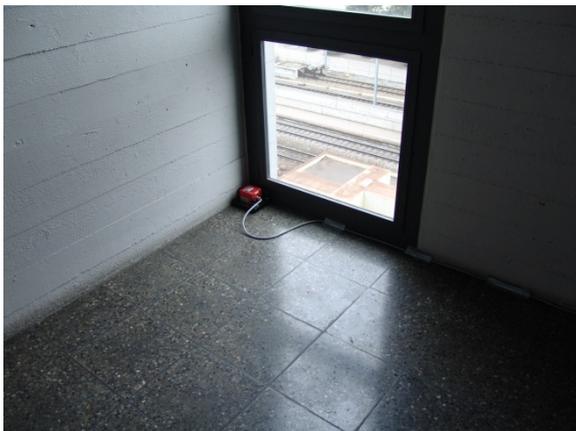
Die Sensoren wurden als vertikale Reihe im teilweise offenen Treppenhaus am Deckenrand auf der Seite der Bahngleise aufgestellt. Alle Sensoren messen in vertikaler Richtung, im obersten Stockwerk wurden auch die horizontalen Achsen gemessen.

Bild 2.1.1-4 Ansicht eines vertikalen Sensors im Treppenhaus

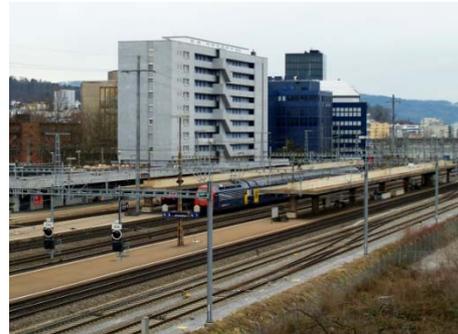
Bild 2.1.1-1 Gebäude Bahnhof Altstetten

Das Gebäude ist ein 10 stöckiges Wohnhaus aus dem Jahre 1966, entworfen von Max Vogt, Chefarchitekt der SBB Kreisdirektion III.

Das ganze Gebäude ist in Sichtbeton gehalten. Das Gebäude wurde kürzlich renoviert und hat im Jahre 2005 den Wakkerpreis für die hochstehende Baukultur erhalten.

Die Distanz zu den Bahngleisen beträgt zwischen 6 und 52 m. Es verkehren auf allen Gleisen sehr viele S-Bahn Züge, Personenzüge und Güterzüge.

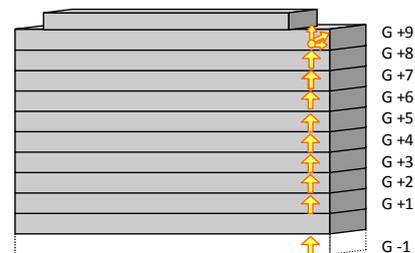
Bild 2.1.1-2 Anordnung der Sensoren (Ansicht von Seite Gleis)

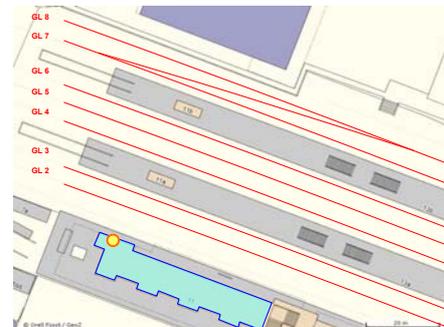
Bild 2.1.1-3 Situation

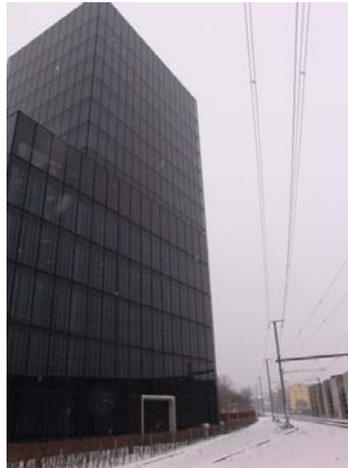
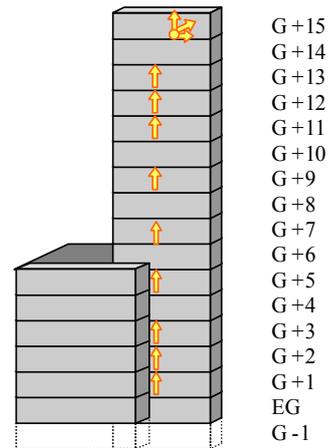
Die vertikal messenden Sensoren wurden im Erschliessungskern auf der dem Bahngleise zugewandten Seite des Gebäudes beim Eingang zum Treppenhaus aufgestellt. Im obersten Stockwerk wurde ein triaxialer Sensor zur Messung der Horizontalbewegung verwendet.

Bild 2.1.2-1 Gebäude „Obsidian“ – Anordnung der Sensoren

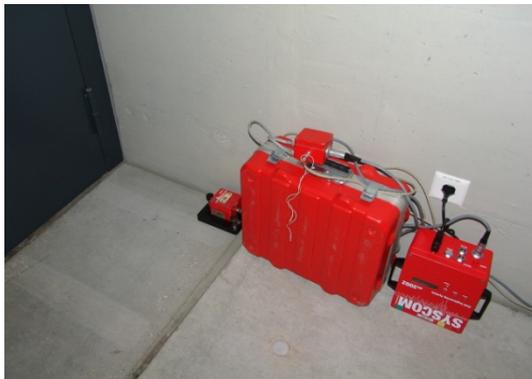
Bild 2.1.2-2 Ansicht eines vertikalen Sensors im Treppenhaus

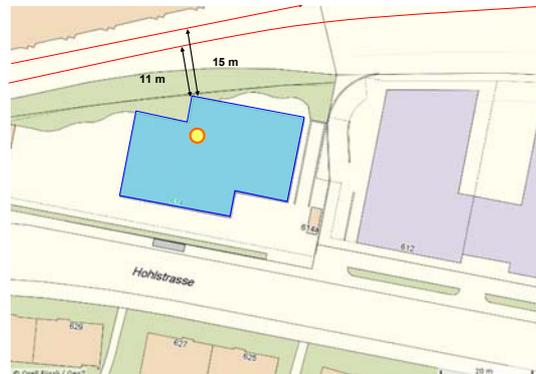
Die Distanz zu den Bahngleisen beträgt zwischen 11 und 15 m. Auf den beiden Gleisen verkehren praktisch ausschliesslich S-Bahn Züge.

Bild 2.1.2-3 Situation mit Abstand der Gleise

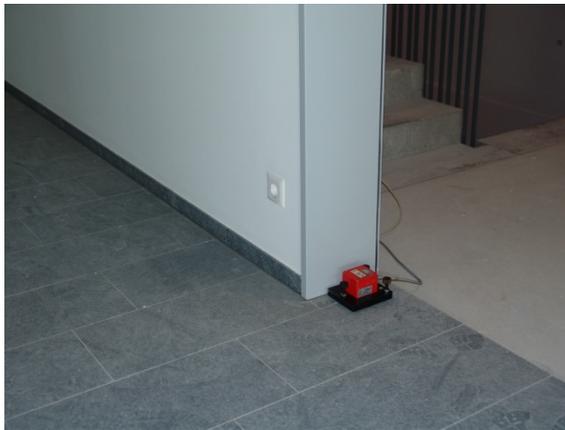
Die Sensoren der vertikalen Linie wurden im Erschliessungskern beim Eingang zum Treppenhaus aufgestellt. In diesem Gebäude war es auch möglich, in mehreren Stockwerken in Deckenmitte zu messen. Im obersten Stockwerk wurde ein triaxial messender Sensor in Deckenmitte installiert. Auch eine Messung im Freifeld konnte durchgeführt werden.

Bild 2.1.3-4 Ansicht eines vertikalen Sensors im Treppenhaus

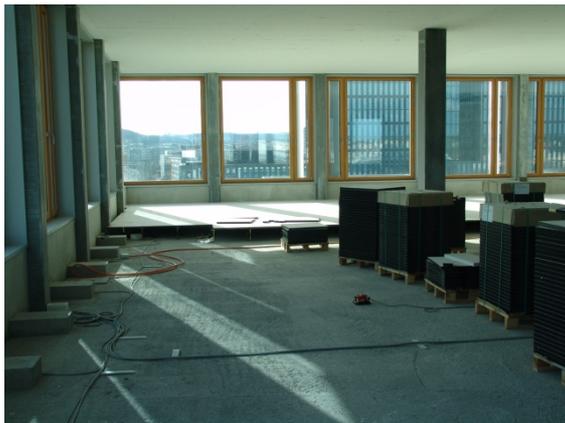
Bild 2.1.3-5 Ansicht eines vertikalen Sensors in Raummitte

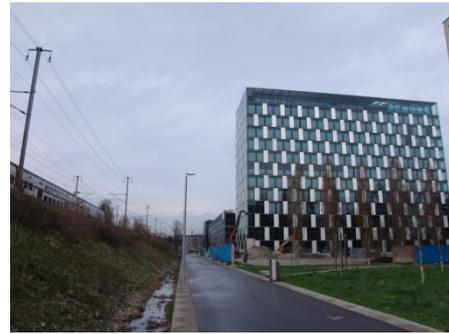
Bild 2.1.3-1 Gebäude Andreasark

Das 13 stöckige Bürogebäude im Gebiet „Leutschenbach“ (Zürich Oerlikon), entworfen von Rolf Läubli und der Karl Steiner AG steht kurz vor der Fertigstellung.

Die Distanz zu den Bahngleisen beträgt 35 m. Die Bahnlinie verläuft auf einem etwa 5 m hohen Damm. Es verkehren S-Bahn Züge und 1-2 Güterzüge pro Tag.

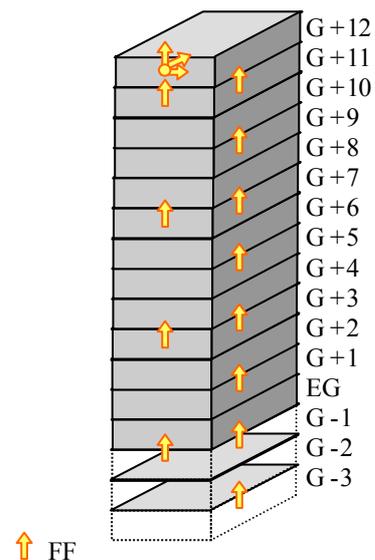
Bild 2.1.3-2 Anordnung der Sensoren (Ansicht von Seite Gleis)

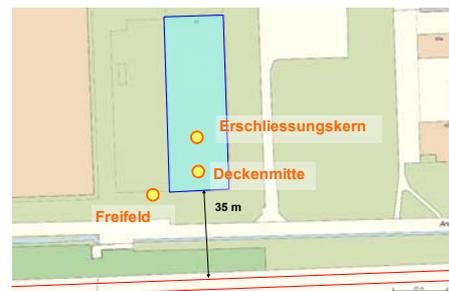
Bild 2.1.3-3 Situation mit Abstand der Gleise

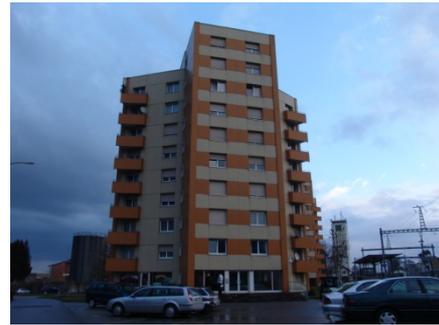
Bild 2.1.4-1 Gebäude Haltaweg

Das Gebäude „Haltaweg“ ist ein 10 stöckiges Wohnhaus.

Je ein uniaxialer Sensor wurde am Fundament, im 3. Und im 7. OG in Deckenmitte aufgestellt. Die Messung erfolgte im Rahmen einer Immissionsprognose für eine geänderte Streckenführung.

Die Distanz zu den Bahngleisen beträgt 21 m. Es verkehren S-Bahnzüge, Personenzüge und Güterzüge.

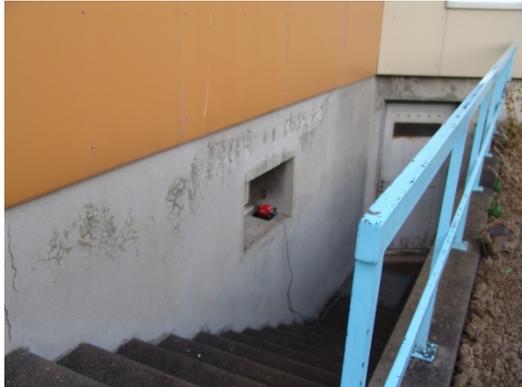
Bild 2.1.4-4 Ansicht des vertikalen Sensors am Fundament

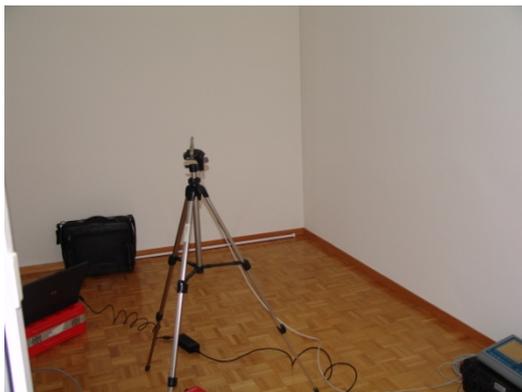
Bild 2.1.4-5 Ansicht des vertikalen Sensors im 7. OG in Deckenmitte

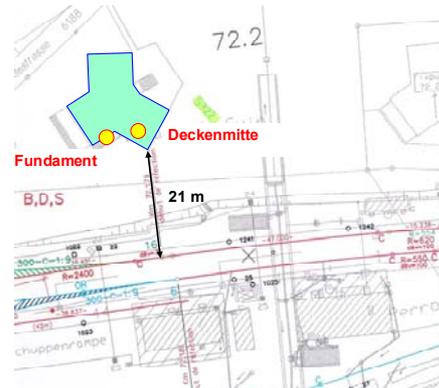
Bild 2.1.4-3 Situation mit Abstand der Gleise

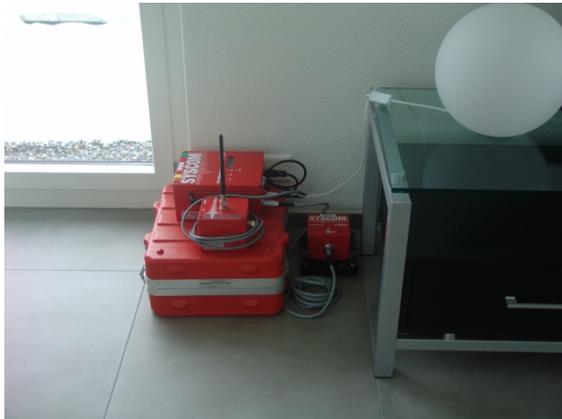
Je ein triaxialer Sensor wurde im untersten Stockwerk (EG) und im obersten Stockwerk (5 OG) am Deckenrand aufgestellt.

Bild 2.1.5-4 Ansicht des triaxialen Sensors am Deckenrand im 5. OG

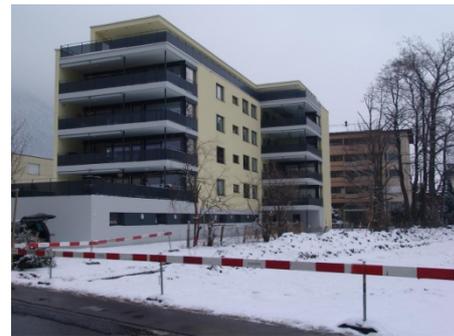
Bild 2.1.5-1 Gebäude Blumenweg

Die Distanz zu den Bahngleisen beträgt 150 m. Es verkehren S-Bahn Züge, Personenzüge und viele Güterzüge.

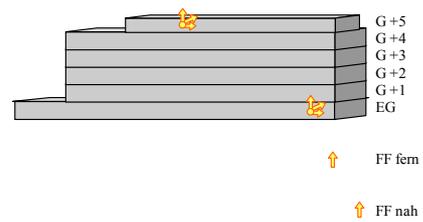
Bild 2.1.5-2 Anordnung der Sensoren (Ansicht von Seite Gleis)

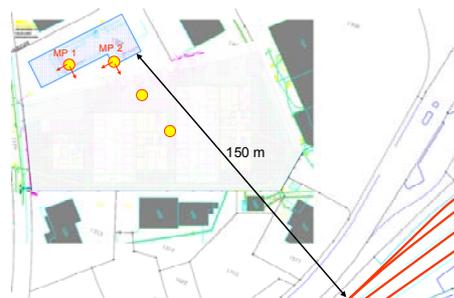
Bild 2.1.5-3 Situation mit Abstand der Gleise

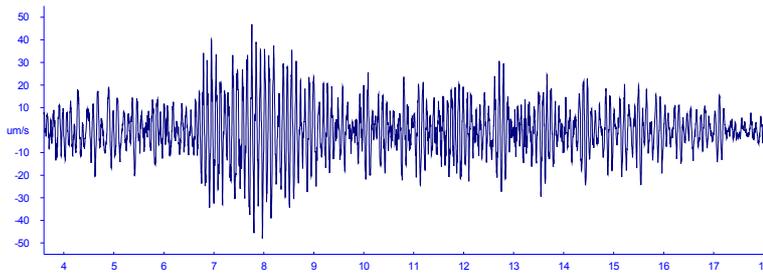
Die Bilder 2.2.1-1 und 2 zeigen die Vorbeifahrt eines Zuges im Untergeschoss (G -1) und im zweitobersten Stockwerk (G +8) in vertikaler Richtung. Die Erschütterung im obersten Stockwerk ist kaum stärker als im UG.

Bild 2.2.1-1 :
Zeitverlauf der Erschütterung bei einer Zugdurchfahrt im 1. UG (G -1)

$$V_{\text{peak}} = 48 \mu\text{m/s}$$

$$V_{\text{RMS}} = 11 \mu\text{m/s}$$

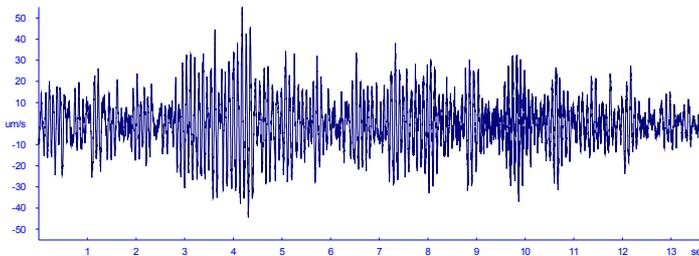
Bild 2.2.1-2: Zeitverlauf der Erschütterung bei einer Zugdurchfahrt im 8. OG (G +8)

$$V_{\text{peak}} = 55.1 \mu\text{m/s}$$

$$V_{\text{RMS}} = 12.5 \mu\text{m/s}$$

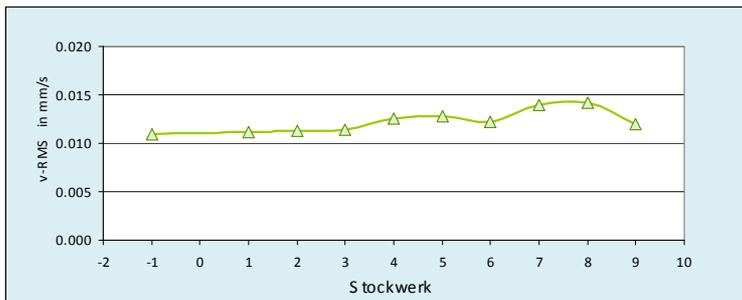
Bild 2.2.1-3 zeigt eine Darstellung des Mittelwerts von v_{RMS} von allen Zugdurchfahrten, gemessen im Treppenhaus. Eine Verstärkung der Erschütterungen um den Faktor von 1.3 ist erst ab dem 5. OG zu beobachten.

Bild 2.2.1-3:
Mittelwert der RMS Werte von allen Zugdurchfahrten, gemessen am Deckenrand in Abhängigkeit des Stockwerks

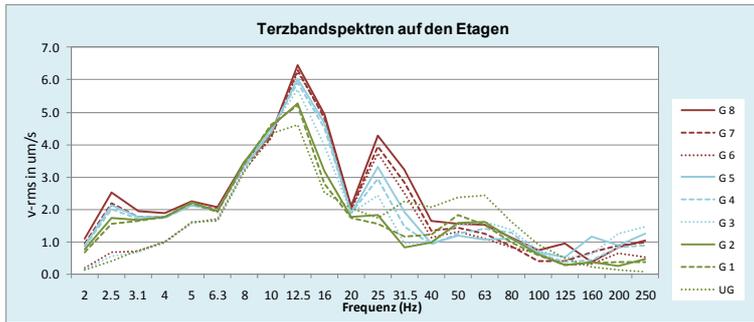
Bild 2.2.1-4 zeigt die Spektren auf den verschiedenen Etagen. Eine leichte Zunahme erfolgt in den Bereichen um 12.5 Hz, eine stärkere Zunahme bei 25 Hz.

Bild 2.2.1-4:
Mittelwert der Terzbandspektren von allen Zugsdurchfahrten, gemessen am Deckenrand.

rot: obere Etagen,
blau: mittlere Etagen,
grün: untere Etagen

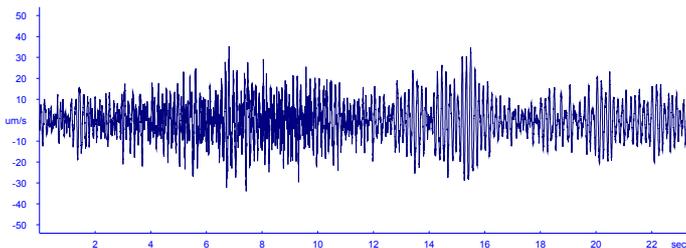
Die Bilder 2.2.2-1 und 2 zeigen die Vorbeifahrt eines Zuges im ersten Stockwerk (G +1) und im obersten Stockwerk (G +15) in vertikaler Richtung mit der gleichen Skalierung. Die Erschütterung im obersten Stockwerk ist etwa anderthalb mal so stark.

Bild 2.2.2-1 :
Zeitverlauf der Erschütterung bei einer Zugsdurchfahrt im 1. OG (G +1)

$$V_{\text{peak}} = 35.4 \mu\text{m/s}$$

$$V_{\text{RMS}} = 9.1 \mu\text{m/s}$$

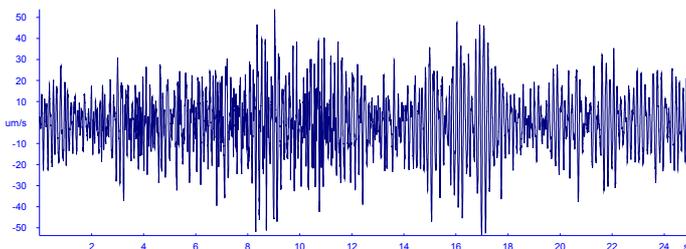
Bild 2.2.2-2 :
Zeitverlauf der Erschütterung bei einer Zugsdurchfahrt im 15. OG (G +15)

$$V_{\text{peak}} = 53.7 \mu\text{m/s}$$

$$V_{\text{RMS}} = 14.9 \mu\text{m/s}$$

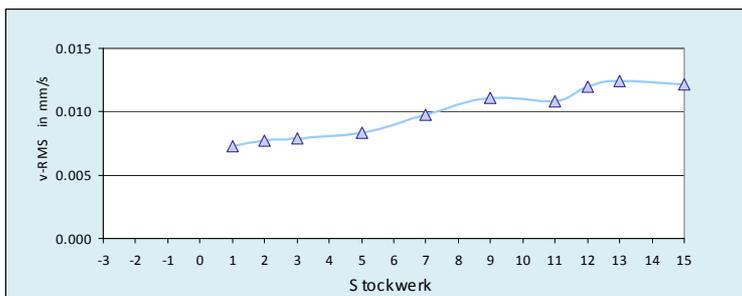
Bild 2.2.2-3 zeigt eine Darstellung des Mittelwerts von V_{RMS} von allen Zugsdurchfahrten, gemessen im Erschliessungskern, bei der Türe zur Treppe. Die Verstärkung der Erschütterungen vom EG zum obersten Geschoss beträgt in diesem Gebäude 50 %.

Bild 2.2.2-3:
Mittelwert der RMS Werte von allen Zugsdurchfahrten, gemessen am Deckenrand in Abhängigkeit des Stockwerks

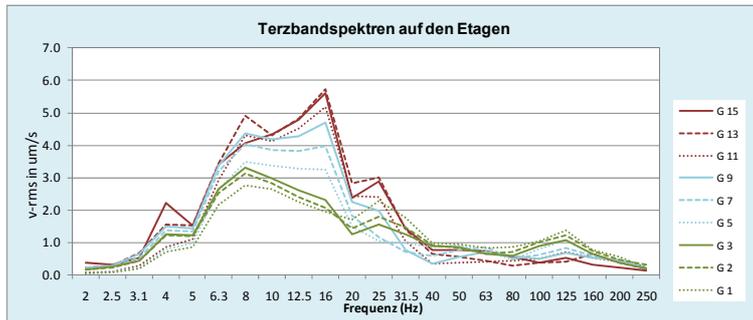
Bild 2.2.2-4 zeigt die Spektren auf den verschiedenen Etagen. Die Zunahme erfolgt in den Bereichen um 8 Hz, 16 Hz und 25 Hz, wobei die Zunahme bei 16 Hz doppelt so stark ist wie bei 8 und bei 25 Hz.

Bild 2.2.2-4:
Mittelwert der Terzbandspektren von allen Zugdurchfahrten, gemessen am Deckenrand.
rot: obere Etagen,
blau: mittlere Etagen,
grün: untere Etagen

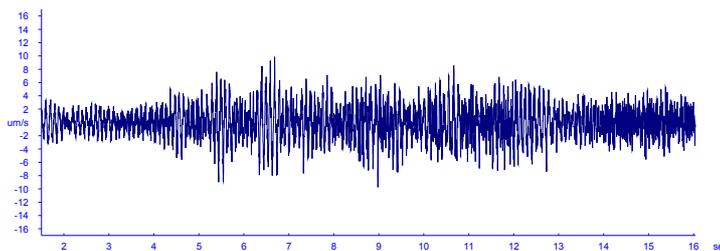
Die Bilder 2.2.3-1 und 2 zeigen die Vorbeifahrt eines Zuges im untersten Stockwerk (G -3) und im zweitobersten Stockwerk (G +11) mit der gleichen Skalierung. Die Erschütterung im zweitobersten Stockwerk ist doppelt so stark.

Bild 2.2.3-1 :
Zeitverlauf der Erschütterung bei einer Zugdurchfahrt im 3. UG (G -3)

$$V_{\text{peak}} = 9.8 \mu\text{m/s}$$

$$V_{\text{RMS}} = 2.3 \mu\text{m/s}$$

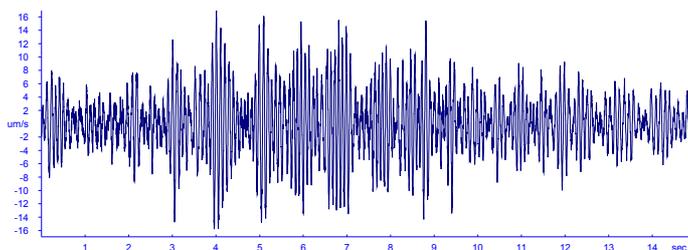
Bild 2.2.3-2 :
Zeitverlauf der Erschütterung bei einer Zugdurchfahrt im 11. OG (G +11)

$$V_{\text{peak}} = 18.3 \mu\text{m/s}$$

$$V_{\text{RMS}} = 4.7 \mu\text{m/s}$$

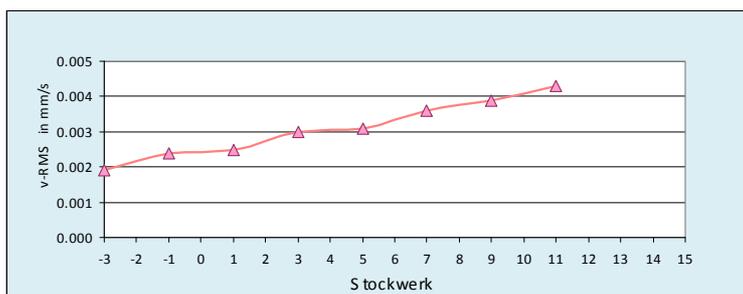
Bild 2.2.3-3 zeigt eine Übersicht der RMS Werte von allen Zugdurchfahrten, gemessen im Erschliessungskern, bei der Türe zur Treppe. Bei diesem Gebäude zeigt sich sogar eine Verdoppelung der Erschütterungen im obersten Geschoss gegenüber dem Fundament.

Bild 2.2.3-3:
Mittelwert der RMS Werte von allen Zugdurchfahrten, gemessen am Deckenrand in Abhängigkeit des Stockwerks

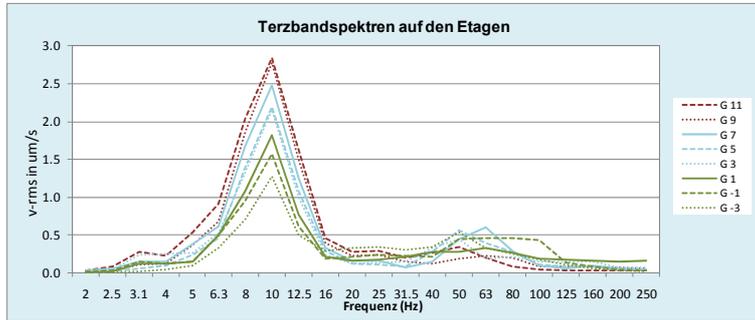
Bild 2.2.3-4 zeigt die Spektren auf den verschiedenen Etagen. Die Zunahme erfolgt ausschliesslich im Bereich um 10 Hz.

Bild 2.2.3-4:
Mittelwert der Terzbandspektren von allen Zugsdurchfahrten, gemessen am Deckenrand.
rot: obere Etagen,
blau: mittlere Etagen,
grün: untere Etagen

Dies stimmt gut überein mit der in Bild 2.2.3-4 dargestellten Verstärkung in den einzelnen Terzbändern.

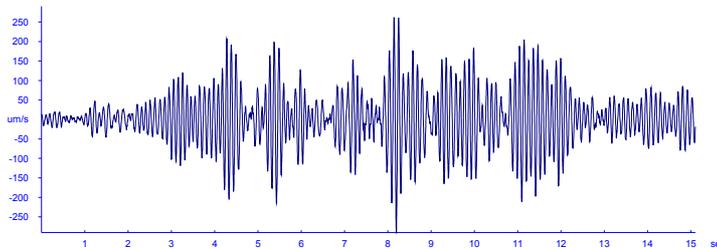
In diesem Gebäude konnten auch Messungen in Deckenmitte durchgeführt werden. Bild 2.2.3-5 zeigt die Vorbeifahrt des gleichen Zuges wie bei 2.2.3.-1 und 2 in Deckenmitte im obersten Stockwerk (G +12). Die maximale Schwinggeschwindigkeit v_{max} ist 30 mal stärker als am Fundament und liegt knapp unter der Wahrnehmungsgrenze.

Bild 2.2.3-5 :
Zeitverlauf der Erschütterung bei einer Zugsdurchfahrt im 12. OG (G +12) in Deckenmitte

$$V_{peak} = 290 \mu\text{m/s}$$

$$V_{RMS} = 69 \mu\text{m/s}$$

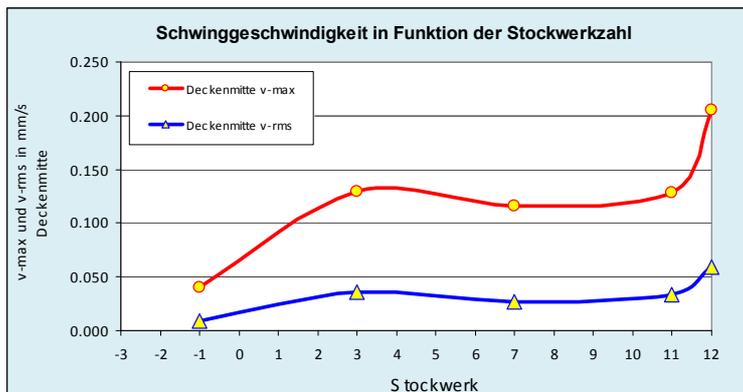
Bild 2.2.3-6 zeigt, dass die maximale Schwinggeschwindigkeit in Deckenmitte nicht linear, sondern sprunghaft zunimmt. Die Anregung am Deckenrand nimmt – wie oben gesehen – zu mit zunehmender Höhe. Die Reaktion der Decke auf die Anregung ist abhängig von der Eigenfrequenz der Decke und der Dämpfung. Die beiden Phänomene – Zunahme in der Höhe und Deckenverstärkung können nur durch gleichzeitige Messung am Deckenrand und in Deckenmitte auseinandergehalten werden.

Bild 2.2.3-6:
Schwinggeschwindigkeiten v_{max} und v_{RMS} in Funktion des Stockwerks, gemessen in Deckenmitte

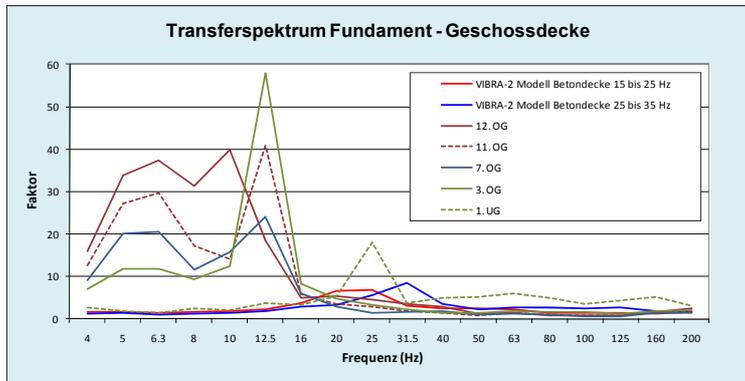
Abbildung 2.2.3-7 zeigt das gemessene Transferspektrum Fundament – Geschossdecke und im Vergleich dazu die im VIBRA-2 Modell verwendeten Transferspektren. Die Eigenfrequenzen der Decken betragen 24 Hz für das Untergeschoss (G -1), 12-13 Hz für die normalen Geschossdecken (G +3, G +7 und G +9) sowie 5.8 Hz für das oberste Geschoss (G +12).

Bild 2.2.3-7: Transferspektren Fundament – Geschossdecke im Vergleich mit den Normspektren aus VIBRA-2

rot: obere Etagen,
blau: mittlere Etagen,
grün: untere Etagen

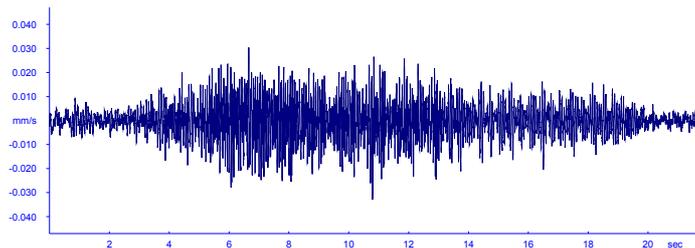
Die Bilder 2.2.4-1 und 2 zeigen die Vorbeifahrt eines Zuges im 3. und 7. Stockwerk (G +3 und G +7) mit der gleichen Skalierung. Die Erschütterung im 7. OG Stockwerk ist 40 % stärker.

Bild 2.2.4-1 : Zeitverlauf der Erschütterung bei einer Zugsdurchfahrt im 3. OG

$$V_{\text{peak}} = 33 \mu\text{m/s}$$

$$V_{\text{RMS}} = 7 \mu\text{m/s}$$

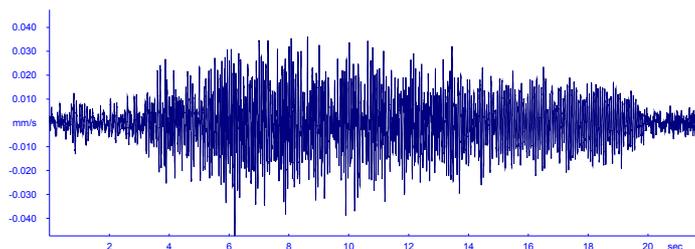
Bild 2.2.4-2 : Zeitverlauf der Erschütterung bei einer Zugsdurchfahrt im 7. OG

$$V_{\text{peak}} = 47 \mu\text{m/s}$$

$$V_{\text{RMS}} = 10 \mu\text{m/s}$$

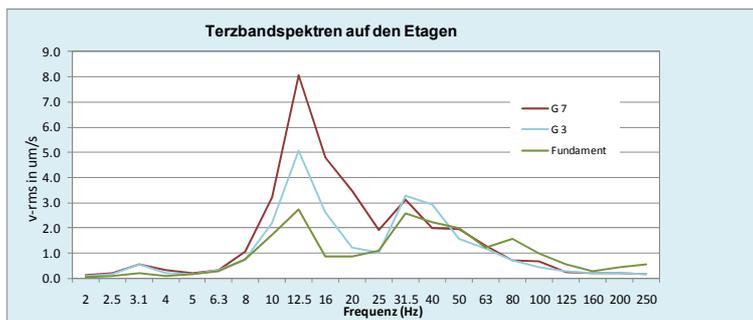
Bild 2.2.4-3 zeigt die Spektren auf den 3 Etagen. Die Zunahme erfolgt ausschliesslich im Bereich um 12.5 - 16 Hz.

Bild 2.2.4-3: Mittelwert der Terzbandspektren von allen Zugsdurchfahrten, gemessen am Deckenrand.

rot: obere Etagen,
blau: mittlere Etagen,
grün: untere Etagen

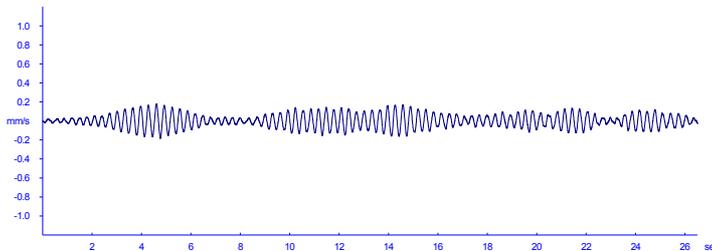
Die Bilder 2.3.1-2 und 3 zeigen die Vorbeifahrt eines Zuges am Fundament (EG) und im obersten Stockwerk (G +5) in horizontaler Richtung mit der gleichen Skalierung. Die Erschütterungen im 5. OG sind etwa 6 mal stärker. Es wurden Erschütterungen bis 2 mm/s in horizontaler Richtung gemessen. Diese werden von den Bewohnern als störend empfunden.

Bild 2.3.1-1 :
Zeitverlauf der Erschütterung
bei einer Zugsdurchfahrt am
Fundament (EG) in
horizontaler Richtung

$$V_{\text{peak}} = 185 \mu\text{m/s}$$

$$V_{\text{RMS}} = 68 \mu\text{m/s}$$

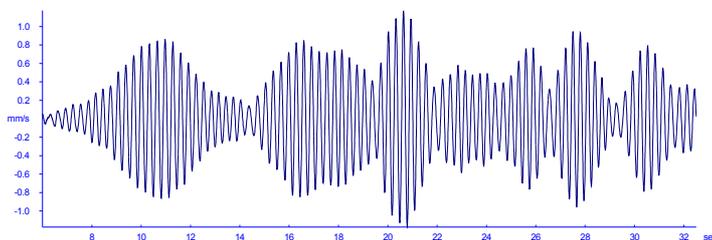
Bild 2.3.1-2 :
Zeitverlauf der Erschütterung
bei einer Zugsdurchfahrt im
5. OG (G +5) in horizontaler
Richtung

$$V_{\text{peak}} = 1117 \mu\text{m/s}$$

$$V_{\text{RMS}} = 420 \mu\text{m/s}$$

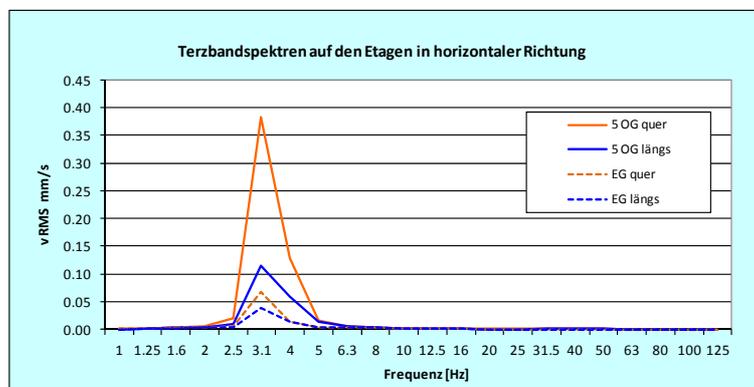
Das Bild 2.3.1-3 zeigt die Terzbandspektren in den beiden horizontalen Richtungen (quer und längs zum Bahngleise – gleichzeitig auch quer und Längsachse des Gebäudes). Es zeigt sich, dass die Anregung im 3.1 Hz Terzband um den Faktor 7 verstärkt wird.

Bild 2.3.1-3:
Mittelwert der
Terzbandspektren von allen
Zugsdurchfahrten, gemessen
am Deckenrand.

rot: horizontal - längs zur
Eisenbahn,
blau: horizontal - quer zur
Eisenbahn,

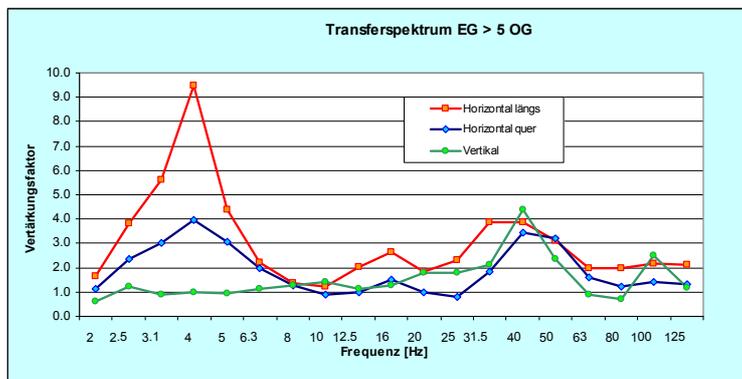
Das Bild 2.3.1.-4 zeigt die Transferspektren EG > 5. OG in horizontaler und vertikaler Richtung. In horizontaler Richtung längs zur Eisenbahn findet im 4 Hz Band eine Verstärkung um den Faktor 9.5 statt, quer dazu beläuft sich die Verstärkung auf einen Faktor 4. Offenbar regt die Erschütterung die Eigenfrequenz des Hauses an. In vertikaler Richtung findet bei diesem Objekt keine Verstärkung statt – die Zunahme bei 40-50 Hz erfolgt auf allen Achsen und dürfte mit anderen Erschütterungen im Gebäude zu tun haben.

Bild 2.3.1-4:
Transferspektren EG > 5. OG
(Verstärkungsfaktor in jedem
Terzband) in horizontaler und
vertikaler Richtung.

rot: horizontal - längs zur
Eisenbahn,

blau: horizontal - quer zur
Eisenbahn,

grün: vertikal

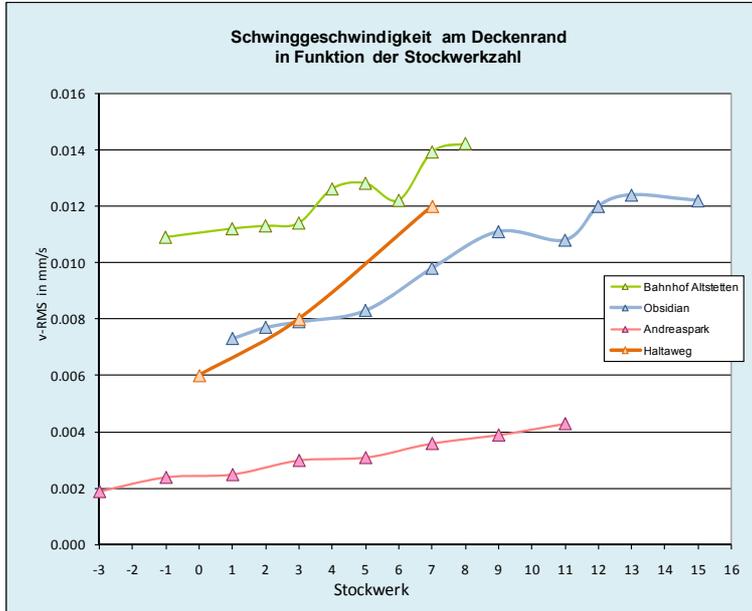
Die Messungen (siehe Bild 3.1-1) in den 4 Hochhäusern zeigen, dass mit einer erheblichen Zunahme der Erschütterungen in den oberen Stockwerken gerechnet werden muss.

Bild 3.1-1 Schwinggeschwindigkeit am Deckenrand in Funktion der Stockwerkzahl

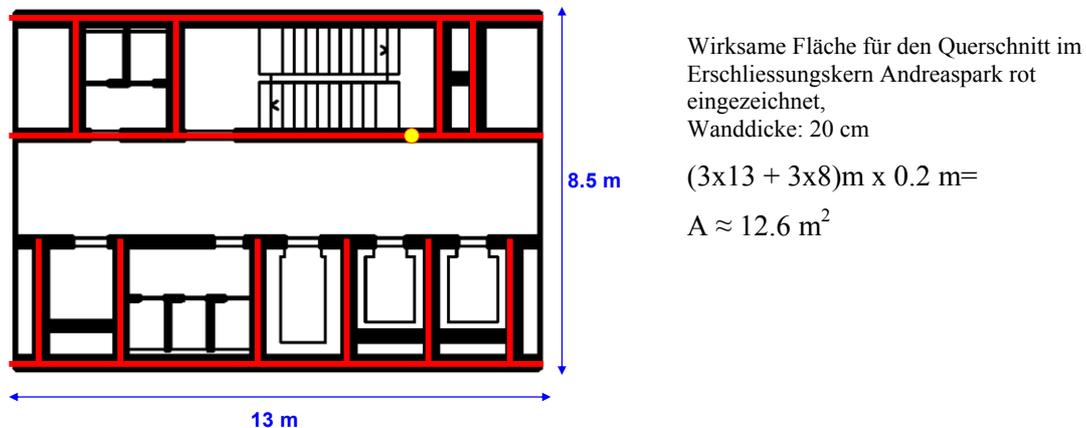
A = Querschnitt des Stabs in m² gemäss untenstehender Skizze:

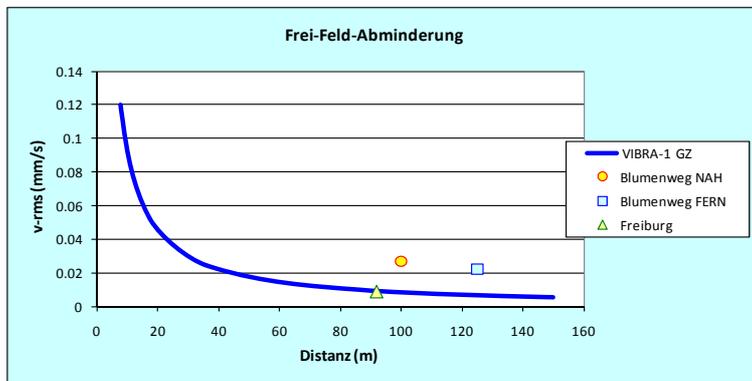
Bild 3.2.-1 zeigt die beim Haus Blumenweg gemessene Erschütterung im Freifeld v_{RMS} im Vergleich mit dem in VIBRA-1 verwendeten Abminderungsmodell. Die gemessenen Erschütterungen sind um einen Faktor 4 höher.

Bild 3.2-1:
Freifeldabminderung

blau: Modell VIBRA-1
Güterzüge, 80 km/h,

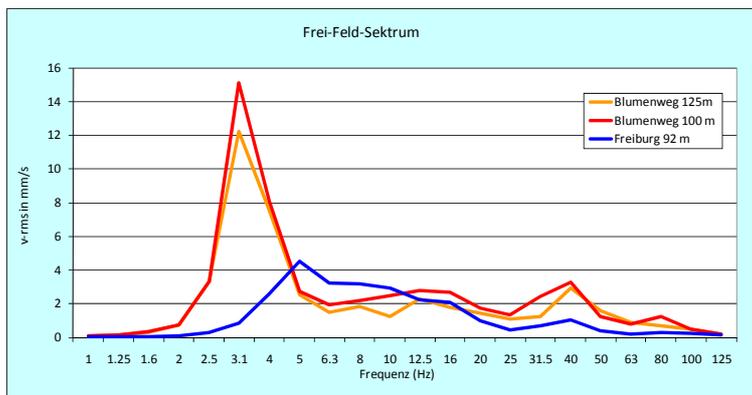
Bild 3.2.-2 zeigt ein Vergleich der Freifeldspektren beim Haus Blumenweg mit einem „normalen“ Freifeldspektrum in einem Kies-Sandboden. Die Spitzen im 3.1 Hz Band sind 3-4 mal höher als gewöhnlich.

Bild 3.2-2:
Freifeldspektrum

rot: Blumenweg
blau: Freiburg

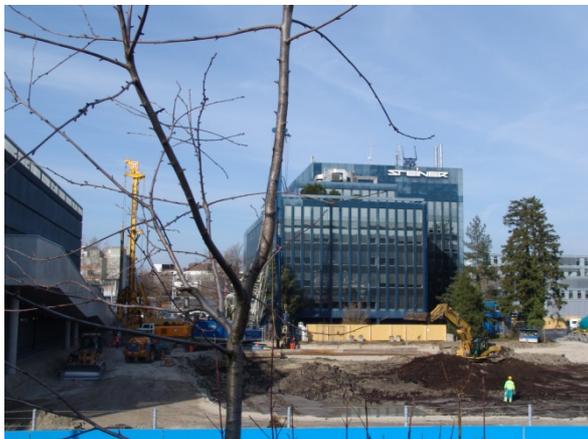
Bild 3.3-1: Blick auf die Baustelle

Für das Gebäude Andreaspark wurde nach dem Start der Bauarbeiten eine Prognose für Erschütterung und Körperschall erstellt. Zu diesem Zeitpunkt war die Erschütterungsüberwachung für die Baustelle bereits in Betrieb (siehe Bild 3.3.-1-5). Mit diesen Messgeräten wurden die Zugsdurchfahrten während der Nacht aufgezeichnet.

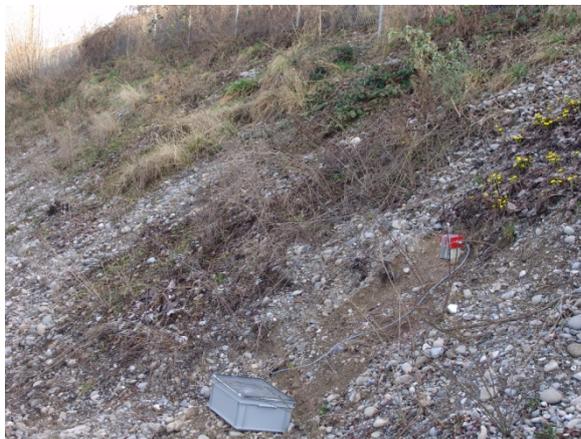
Bild 3.3-2: Freifeldsensor MP4 - Dammfuss

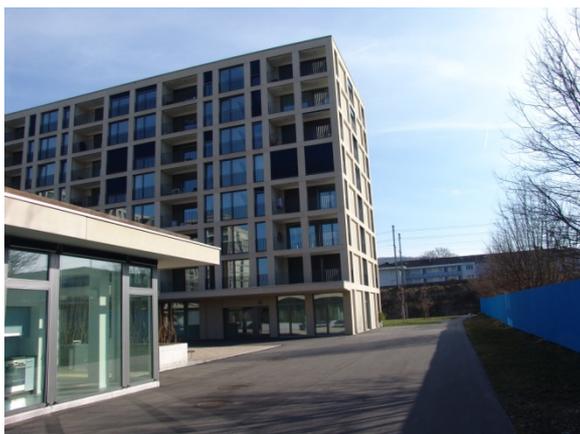
Bild 3.3-3: 7-Stöckiges Wohnhaus mit Fundamentsensor

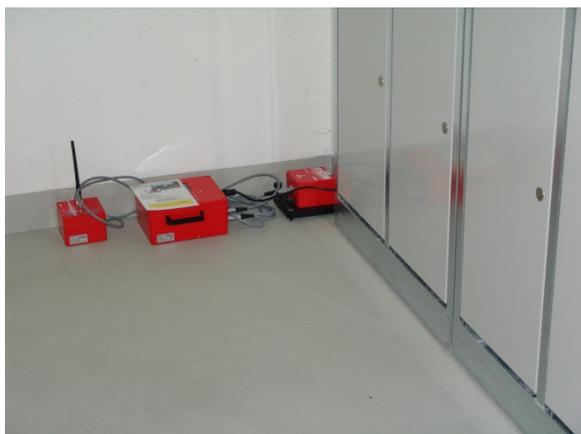
Bild 3.3-4: Fundamentsensor MP 5

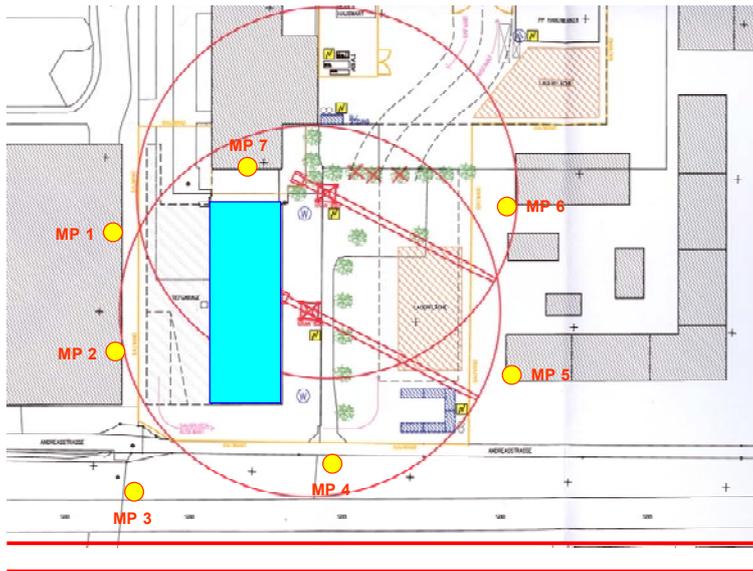
Bild 3.3-5:
Erschütterungsüberwachung
Andreaspark

MP 3
Bahndamm
Distanz zu Gleise ca. 7 m

MP 4
Am Fuss des Bahndamms
Distanz zu Gleise ca. 11 m

MP 5
Fundament eines 7 stöckigen
Wohnhauses
Distanz zu Gleise ca. 35 m

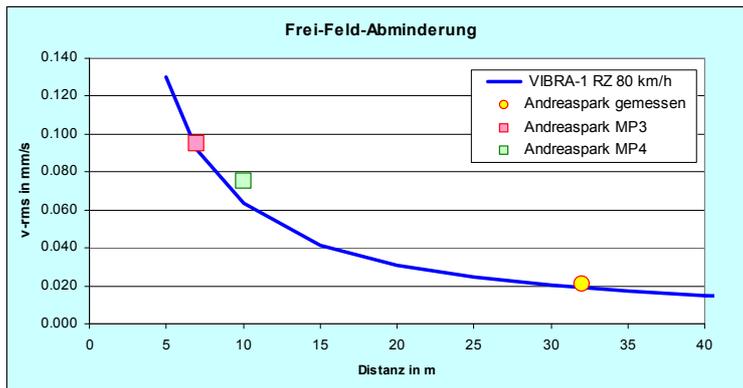
Das Freifeldspektrum am Standort des neuen Gebäudes wurde aus den Messungen bei MP 3 und MP 4 extrapoliert. Wie die Nachmessung im Freifeld vor dem Neubau in Bild 3.3-6 zeigt, war dieses Vorgehen korrekt und die Messung entspricht exakt dem prognostizierten Wert.

Bild 3.3-6:
Freifeld-Abminderung

Blaue Kurve: Modell
VIBRA-1 Reisezüge 80 km/h

Messungen für Prognose:
rosa: 7 m
grün: 11m

Nachmessung:
gelb: 32 m

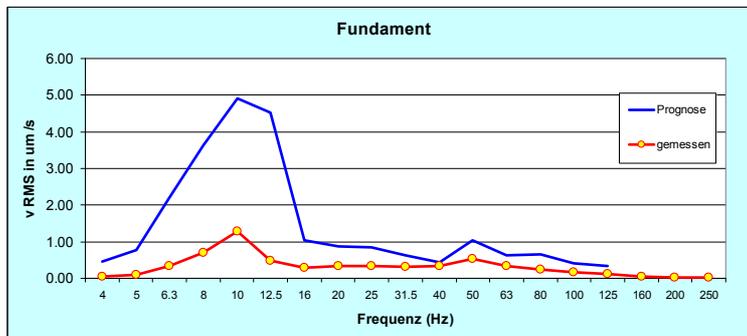
Für die Modellierung der Immissionen im Gebäude wurden die Messungen am Fundament des bestehenden 7-stöckigen Wohnhauses (MP 5) verwendet. Wie Bild 3.3-7 zeigt, ist die Ankoppelung für ein 15-stöckiges Hochhaus anders wie für ein 7-stöckiges Wohnhaus. Die Prognose hat massiv überschätzt.

Bild 3.3-7:
Fundamentspektrum

Blaue Kurve:
Prognose (Fundamentspektrum von 7-stöckigem Wohnhaus)

Rote Kurve:
Gemessenes Spektrum im 3. UG

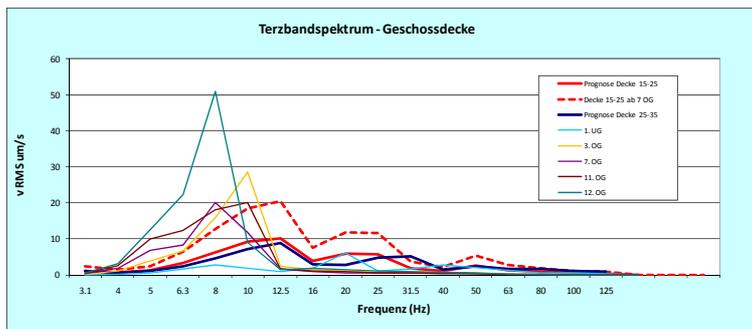
Die Prognose für die Schwingungen in Deckenmitte erfolgte für verschiedenen Deckentypen (nach Eigenfrequenz), gemäss Bild 3.3-8. Der effektiven Situation am nächsten kommt die Prognose für den Deckentyp 15-25 Hz. Gemessen wurden im Gebäude Andreasark tatsächlich Eigenfrequenzen von 24 Hz, 12.5 Hz und 5.8 Hz.

Für die 24 Hz Decke im 1. UG ist die Prognose gut. Die anderen Decken werden von der Prognose schlecht abgebildet, da die Eigenfrequenzen nicht übereinstimmen (effektiv 12 Hz, Prognose 15-25 Hz). Für die oberen Geschosse wird zum Vergleich auch die mit dem Faktor 2 multiplizierte rote Kurve (Prognose VIBRA-2 für 15-25 Hz Decken) als rot strichlierte Linie dargestellt.

Bild 3.3-8:
Terzbandspektren für die Geschossdecken laut Prognose (rot und blau ausgezogen), modifiziert mit Berücksichtigung der Verstärkung um den Faktor 2 in den oberen Geschossen (rot strichliert) und effektiv gemessene Spektren

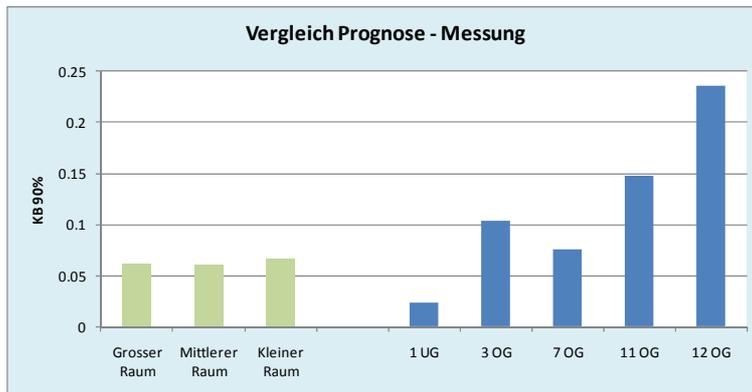
Die Prognose gibt für 15-25 Hz Decke einen $KB_{90\%}$ Wert von 0.061 (90 Perzentile), gemessen wurden bis zu 4 mal stärkere Erschütterungen.

Bild 3.3-9:
Vergleich der Prognose mit den effektiven Werten ($KB_{90\%}$):

1 UG	0.024
3 OG	0.104
7 OG	0.076
11 OG	0.148
12 OG	0.236
