Messungen der Wirksamkeit von Masse-Feder-Systemen für Trambahnen

Martin G. Koller, Sylvette Thomassin und Corinne Lacave
Résonance Ingénieurs-Conseils SA, Carouge, Schweiz

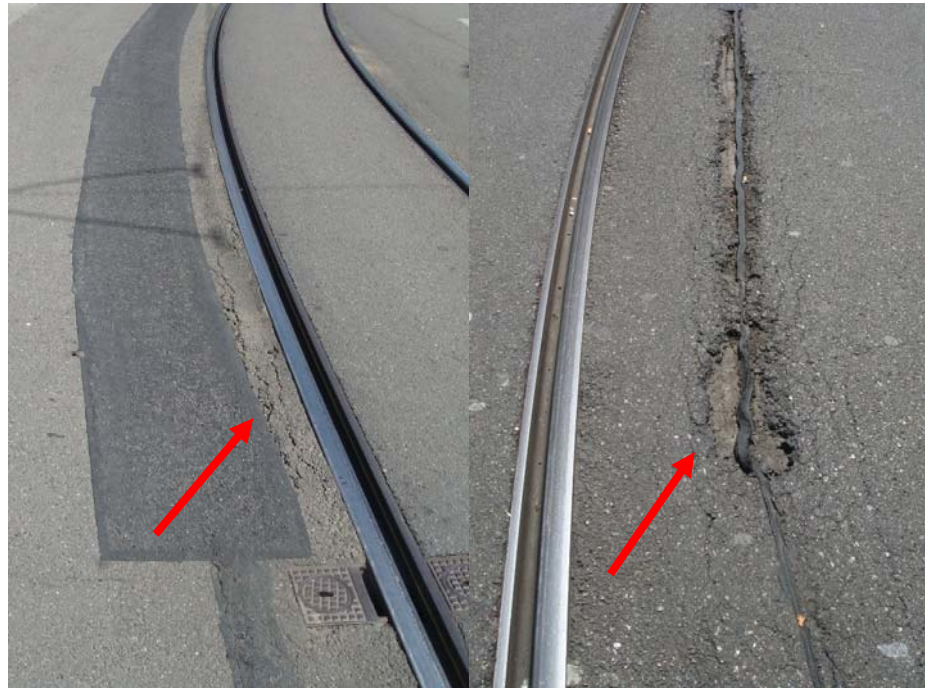
Bild 1: Belagsschäden bei Fugen, die bis zur Oberfläche reichen. Links: Fuge mit Bitumen ausgegossen; rechts: Fuge im Belag ohne besondere bauliche Massnahmen. Zustand nur wenige Jahre nach Inbetriebnahme der entsprechenden Gleise, in einer anderen Stadt.

Bis vor kurzem wurden für sogenannt "leichte" oder "mittelschwere" MFS Gleistragplatten mit Abstimmfrequenzen von etwa 15 bis 30 Hz auf flächigen Polyurethanen oder Steinwollplatten gebaut, mit seitlich vertikalen Fugen, die aber in Genf nicht bis an die Oberfläche durchgezogen wurden; der Straßenbelag mit einer Stärke von zirka 17 cm wurde "durchgezogen". Der Grund hierfür war, dass Fugen, die bis zur Oberfläche reichen, aufwändige Konstruktionen erfordern, oder aber schon innerhalb weniger Jahren mit Belagsschäden zu rechnen ist (Bild 1).

Nur bei einem schweren MFS (rue du Stand) mit einer Abstimmfrequenz von 11 Hz wurden 1998 die Fugen bis an die Oberfläche geführt, wobei der Straßenbelag beidseitig der Fuge mit winkelförmigen Metallleisten geschützt wurde. Diese Fugen sind auch heute noch, nach 14 Jahren, in einem guten Zustand.

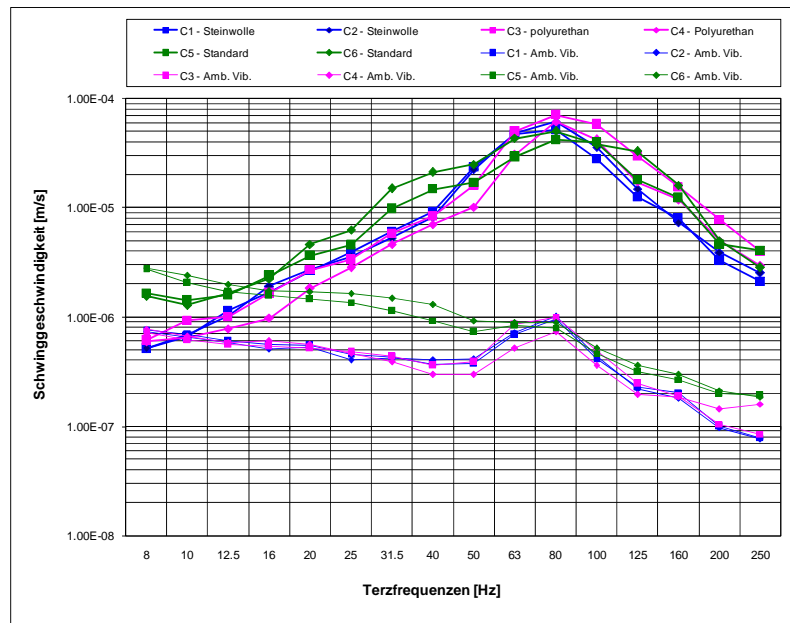
Bild 3: Terzspektren für die Vorbeifahrten an den sechs Messpunkten, im Vergleich zu den Terzspektren ohne Vorbeifahrten. Farbcode entsprechend Bild 2.

Bild 3 zeigt die gemittelten Terzspektren für die sechs Messpunkte. Die Unterschiede zwischen zwei "gleichen" Messpunkten sind von derselben Größenordnung wie die Unterschiede zwischen den verschiedenen Oberbaukonfigurationen. Im Bereich der dominanten Terzbänder, 63, 80 und 100 Hz, konnte schlichtweg keinerlei Dämmwirkung der MFS nachgewiesen werden.

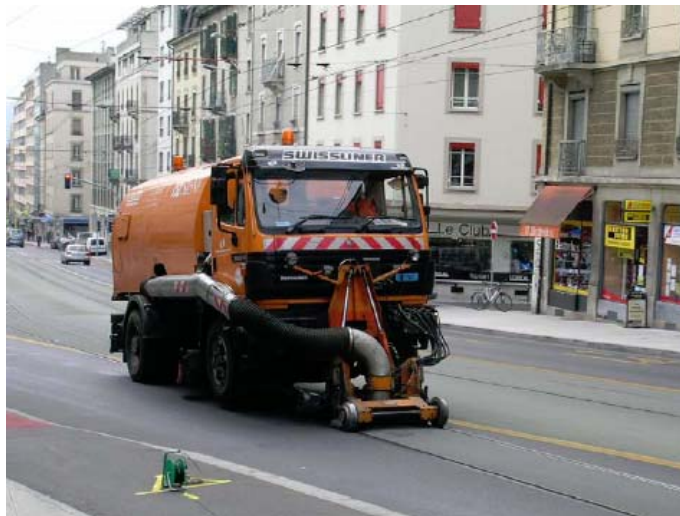
Bild 4: Schienenreinigungswagen als Erschütterungsquelle.

Um abzuklären, ob die erste – gewissermaßen "harmloseste" – Hypothese zutrifft, wurden die Vergleichsmessungen am 5. Mai 2009 wiederholt; zur Anregung der Erschütterungen diente nun ein Schienenreinigungswagen (Bild 4), dessen Länge 8 m betrug und der sechsmal mit konstanten 25 km/h über die Testabschnitte fuhr.

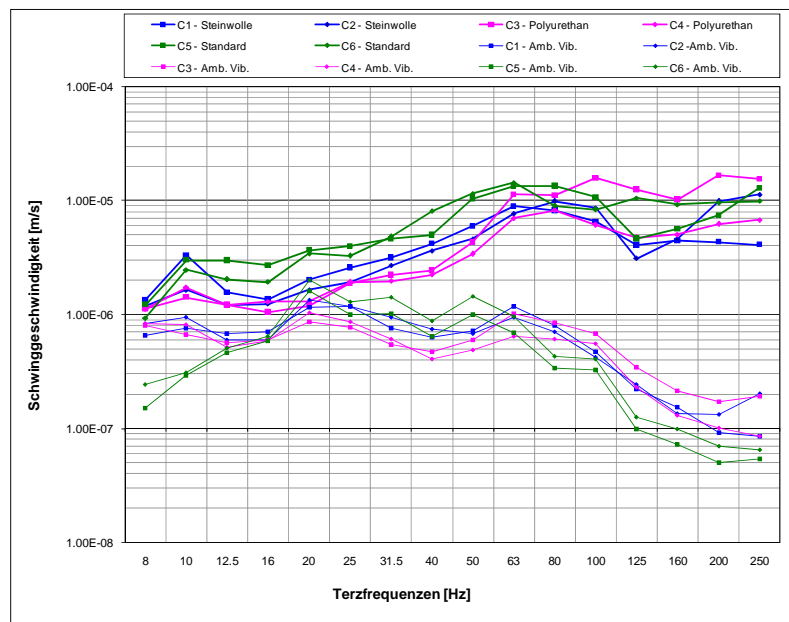
Bild 6: Über die Vorbeifahrten gemittelte Terzspektren des Reinigungswagens an den sechs Messpunkten, im Vergleich zu den Terzspektren ohne Vorbeifahrten. Die Lage der Messpunkte und der verwendete Farbcode gehen aus Bild 2 hervor.

Eine Darstellung in Terzbandspektren (Bild 6) ist aber wiederum recht ernüchternd. In den Terzbändern von 25 bis 63 Hz ist eine bescheidene Dämmwirkung beider MFS in Bezug auf das Standardgleis sichtbar, in der Größenordnung eines Faktors 2 bis bestenfalls 3. Ab 80 Hz, im Bereich der maximalen Amplituden, die oft für den Körperschall in Gebäuden maßgebend sind, sind die Streuungen der über die sechs Vorbeifahrten gemittelten Messresultate für "gleiche" Messpunkte aber mindestens so groß wie die Unterschiede zwischen den Resultaten für die verschiedenen Oberbaukonfigurationen.

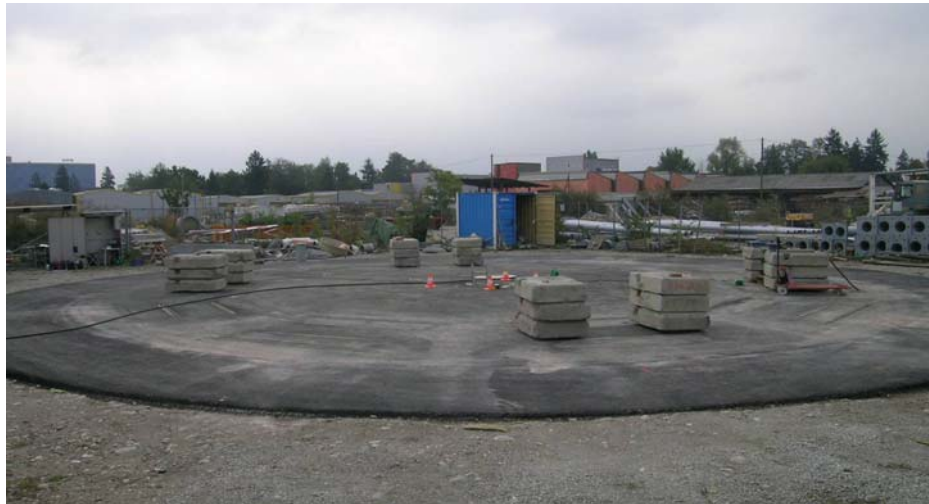
Bild 9: Versuchsstand: Deutlich sichtbar sind die Betonblöcke, welche die Polyurethan-MFS quasistatisch belasten.

Beim Polyurethan nimmt die Steifigkeit – im für die Anwendung empfohlenen Spannungsbereich – bei der Überfahrt eines Tramzuges ab. Eine Messung der Dämmwirkung ohne Vorbelastung wäre deshalb an einem System mit zu hoher Eigenfrequenz erfolgt und hätte deshalb zu ungünstigen Resultate ergeben. Würde aber der Versuchs-Gleisabschnitt mit der vollen, auf die Gleisabschnittslänge angepassten Achslast, z.B. mit Betonblöcken, vorbelastet, würden diese Blöcke dynamisch voll mitwirken, und die zu große dynamische Masse ergäbe damit eine zu geringe Eigenfrequenz; die Dämmwirkungen würden damit überschätzt. Aufgrund von – vom Hersteller gemessenen – Steifigkeits-Ganglinien in Abhängigkeit der Mattenpressung konnte berechnet werden, dass eine Vorbelastung mit etwa der halben Zuglast zu einer realistischen Eigenfrequenz führte. Die Gleisabschnitte mit Polyurethan wurden deshalb mit je 3,5 t vorbelastet. Bild 9 zeigt den Versuchsstand; deutlich sichtbar sind die Betonblöcke zur Vorbelastung der Gleisabschnitte mit Polyurethan.

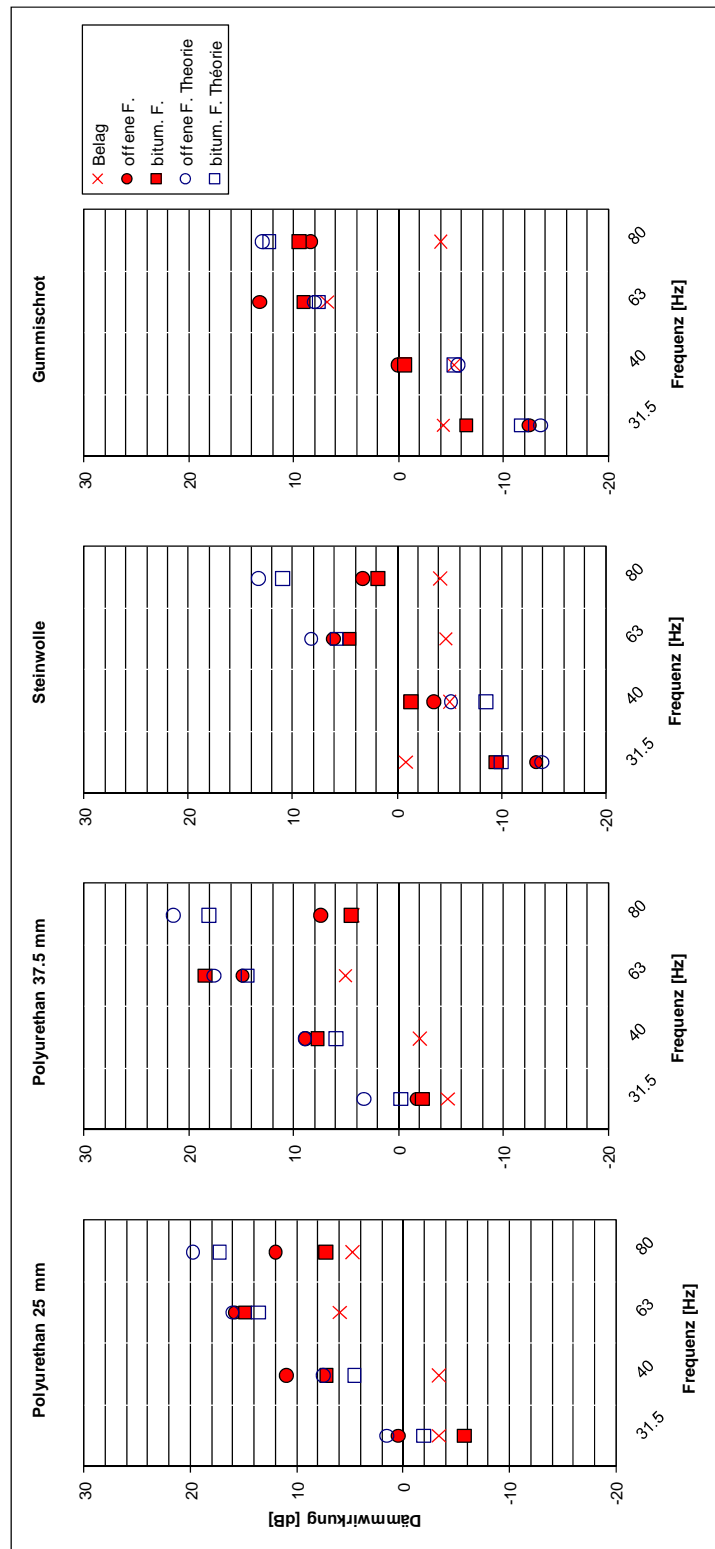
Bild 13: Gemessene mittlere Dämmwirkungen der vier getesteten MS. Kreuze stehen für durchgehenden Belag, volle Kreise für offene Fugen und volle Quadrate für bituminöse Fugen. Zum Vergleich sind auch Prognosen anhand eines Einmassenschwinger-Modells, basierend auf gemessenen Abstimmfrequenzen, eingetragen: hohle Kreise für offene Fugen und hohle Quadrate für bituminöse Fugen.

Um trotz der großen beobachteten Streuungen möglichst klare Resultate herauszuschälen zu können, wurde also über die Aufnehmer 2, 3, 5 und 6, sowie auch über die jeweils nominell identischen Gleisabschnitte, gemittelt. Das Resultat dieser Mittelungen, für alle MFS, ist in Bild 13 zu sehen.

Zum Vergleich wurden auch theoretische Prognosen der Dämmwirkung mit Hilfe eines einfachen Einmassenschwinger-Modells erarbeitet und in Bild 13 eingetragen. Dabei wurden allerdings die gemessenen, in Tabelle 2 aufgeführten, und nicht etwa die aufgrund von Herstellerangaben berechneten Eigenfrequenzen verwendet.

Aus den gemessenen Dämmwerten, die in Bild 13 zu sehen sind, lassen sich bezüglich den betrachteten Terzmittenfrequenzen folgende Schlüsse ziehen:

Für die Frequenzen 31.5, 40 und vor allem 63 Hz stimmten die gemessenen Dämmwerte recht gut mit den theoretisch prognostizierten überein. Für 80 Hz hingegen war dies nicht mehr der Fall. Während die Theorie des Einmassenschwingers für 80 Hz eine noch bessere Dämmwirkung als für 63 Hz vorhersagt, brachen die gemessenen Dämmwirkungen beim Übergang von 63 Hz zu 80 Hz geradezu ein. Dieser Einbruch war bei den Polyurethan-MFS am stärksten ausgeprägt, aber auch bei der Steinwolle und – in geringem Ausmaß – beim Gummischrot zu beobachten.

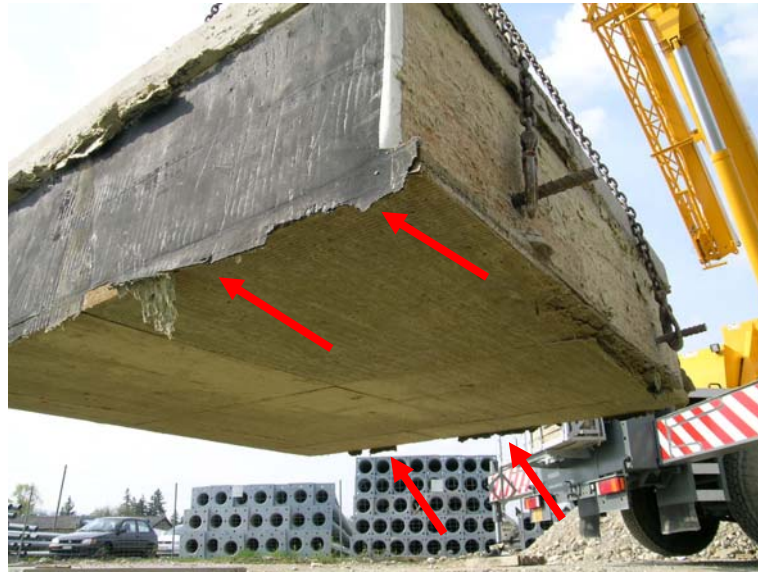
Bild 14: Abheben der Gleistragplatte des MFS B2: Im Vorder- und Hintergrund sind bituminöse Körperschallbrücken bei den im realen Gleis nicht existierenden Querfugen zu sehen.

Sämtliche horizontalen und vertikalen Matten waren perfekt verlegt und wiesen keinerlei Verletzungen auf. Ein Problem bestand jedoch bei den Quertugen (die es beim reellen Gleis nicht gibt); hier waren bei allen MFS bituminöse Körperschallbrücken zwischen dem Rand der Gleistragplatte und dem Rand der Fundationsplatte vorhanden. Diese "Bitumenbrücken" waren auch bei den freigelegten MFS immer noch wirksam; sie waren an den meisten Orten kaum 1 mm stark, konnten aber vereinzelt lokale Stärken von bis zu 6 mm aufweisen (Bild 14).

Das MFS B2 wies etwas stärkere Bitumenbrücken auf als das MFS B1, was auf den ersten Blick die höheren Eigenfrequenzen des MFS B2 gegenüber dem MFS B1 zu erklären schien. Eine ähnliche Situation wurde aber auch für die MFS A2 und E1 beobachtet, die etwas stärkere Bitumenbrücken aufwiesen als ihre "Zwillingsabschnitte" A1 und E2. Trotzdem waren in diesen Fällen kaum signifikante Unterschiede in den Eigenfrequenzen gemessen worden! Es ist deshalb fraglich, ob die deutlich voneinander abweichenden Eigenfrequenzen bei den MFS mit Steinwollmatten, die einem Unterschied von einem Faktor 2 in der Steifigkeit entsprachen, allein auf unterschiedliche Stärken der Bitumenbrücken zurückzuführen waren. Trotzdem: Eine andere Erklärung konnte nicht gefunden werden; die verlegten Steinwollmatten stammten aus ein und derselben Lieferung!

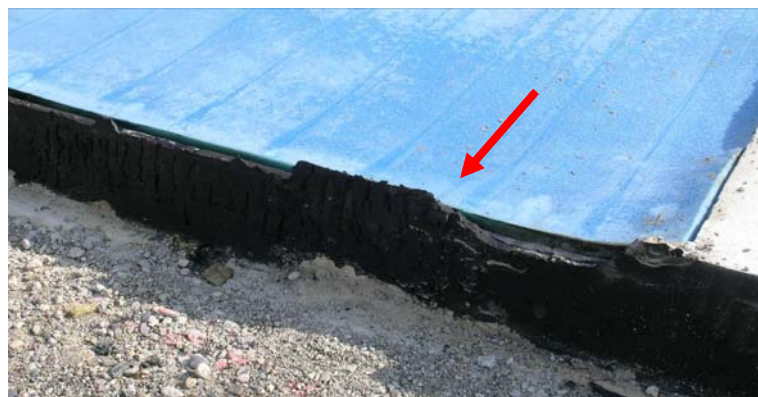
Bild 15: Die stärkste bituminöse Körperschallbrücke wurde beim MFS C1 vorgefunden; diese dürfte die unerwartet hohen Messwerte für die Eigenfrequenz erklären.

Bild 15 zeigt die stärkste aller beobachteten Bitumenbrücken; diese wurde beim MFS C1 vorgefunden. Da es sich bei den MFS C1 und C2 um die a priori weichsten Systeme handelte, dürfte die Bitumenbrücke hier tatsächlich für die unerwartet hohen Messwerte für die Eigenfrequenz verantwortlich sein.

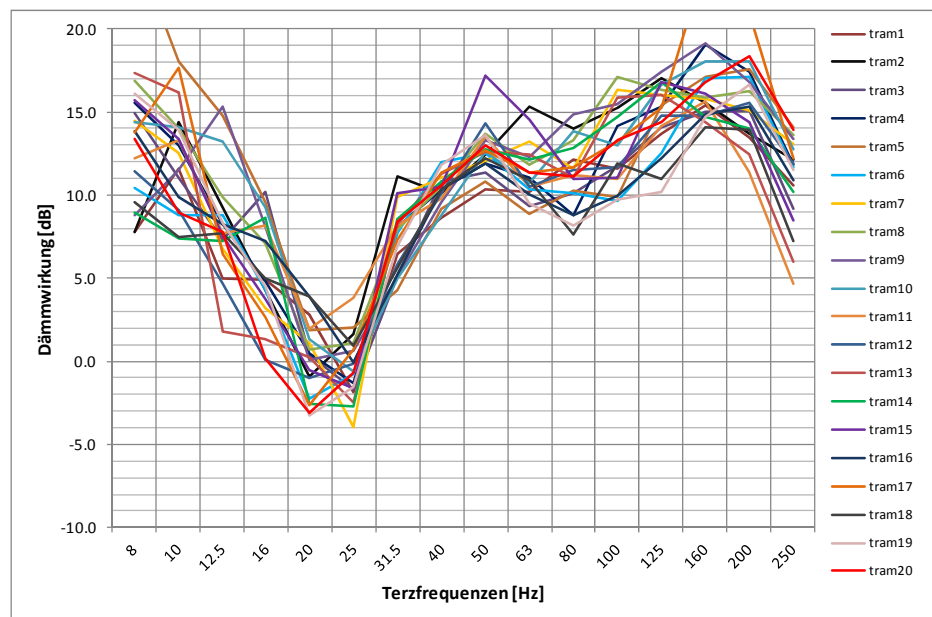
Bild 17: Streuung der Dämmwirkung bezüglich verschiedener Vorbeifahrten am Beispiel des Polyurethan-MFS, bei ausschließlicher Verwendung der Messpunkte A und D.

- 1) Für den – als Beispiel gewählten – ersten Messpunkt A im Bereich des Polyurethan-MFS und den – ebenfalls als Beispiel gewählten – ersten Messpunkt D im Bereich des Standardoberbaus wurde für jede einzelne Vorbeifahrt die Dämmwirkung separat berechnet. Bild 17 zeigt die daraus resultierenden 20 Dämmwirkungen in Funktion der Terzfrequenz.

Ein Vergleich der Bilder 17 und 18 lässt erkennen, dass die Streuung in Bezug auf verschiedene Messpunkte grösser ist als die Streuung bezüglich verschiedener Vorbeifahrten. Dies bedeutet, dass Messungen, die mit nur je einem Aufnehmer pro Oberbaukonfiguration durchgeführt werden, keine zuverlässige Bestimmung der Dämmwirkung ermöglichen! An drei Punkten pro Oberbaukonfiguration zu messen dürfte das absolute Minimum darstellen.

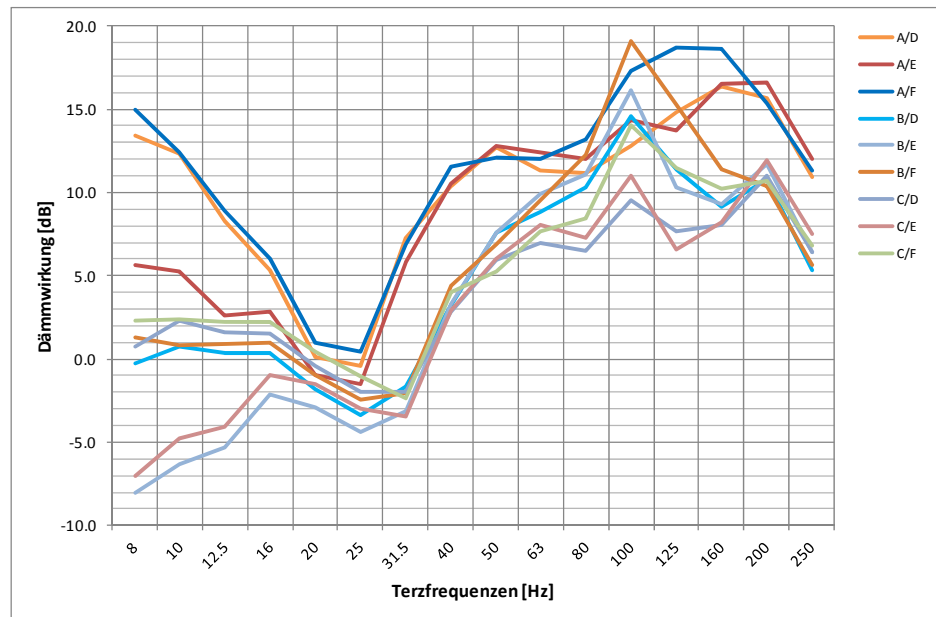
Bild 18: Streuung der Dämmwirkung bezüglich verschiedener Messpunkte für das Polyurethan-MFS.

B und C im Bereich des Polyurethan-MFS sowie D, E und F im Bereich des Standardoberbaus. Danach wurde für jeden der Messpunkte A, B und C die Dämmwirkung in Bezug auf jeden einzelnen der Messpunkte D, E und F ermittelt. Bild 18 zeigt die 9 daraus resultierenden Dämmwirkungen in Funktion der Terzfrequenz. Wäre nur an je einem der Messpunkte im Bereich des Polyurethan-MFS und des Standardoberbaus gemessen worden, hätte also rein zufällig jede der in Bild 18 enthaltenen Kurven der Dämmwirkung resultieren können. Man hätte also z.B. bei 100 Hz je nachdem eine Dämmwirkung zwischen 9 dB und 19 dB nachweisen können.

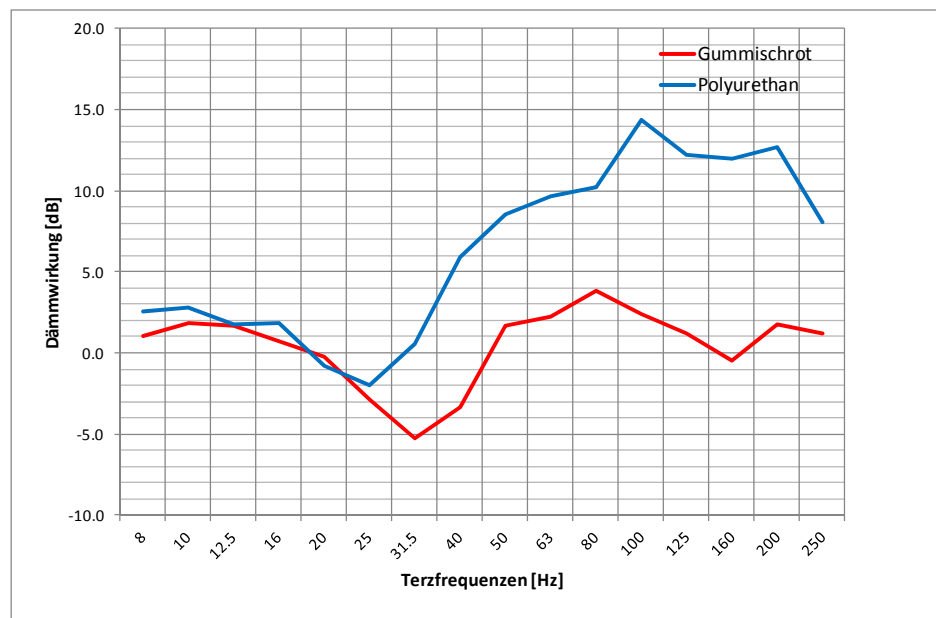
Bild 20: Vergleich der Dämmwirkungen der MFS mit Polyurethan und mit Gummischrot.

Das Polyurethan-MFS weist bei 40 Hz bereits eine Dämmwirkung von 5 dB auf. Von 80 bis 200 Hz liegt diese zwischen 10 und 15 Hz. Die Verstärkung der Erschütterun-
