ERSCHÜTTERUNGSPROBLEME IM FITNESS-CENTER

T. Rupp, Basler & Hofmann AG, CH

1. Ausgangslage

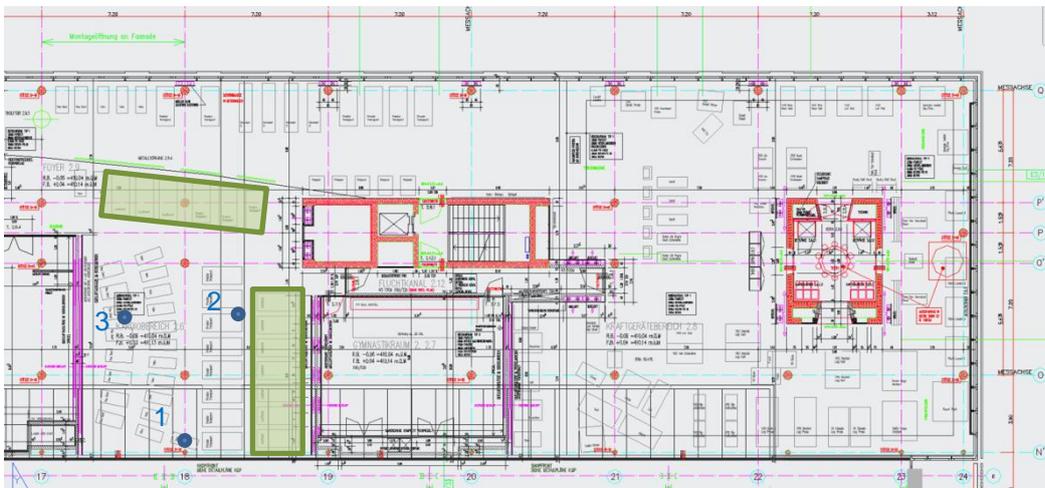
Figur 1 Grundriss 1. OG mit Fitnesscenter (grün unterlegte Bereich mit Laufbändern, blaue Kreise = Messpunkte im Erdgeschoss)

Im betroffenen Grossraumbüro wurde eine mehrtägige Erschütterungsmessung durchgeführt. Die Bodenmesspunkte wurden wie folgt angeordnet:

- Sensor 1 in Nähe Aussenfassade bei einer Betonstütze
- Sensor 2 in Feldmitte unter einem Besprechungstisch
- Sensor 3 in Feldmitte unter einem Druckertisch

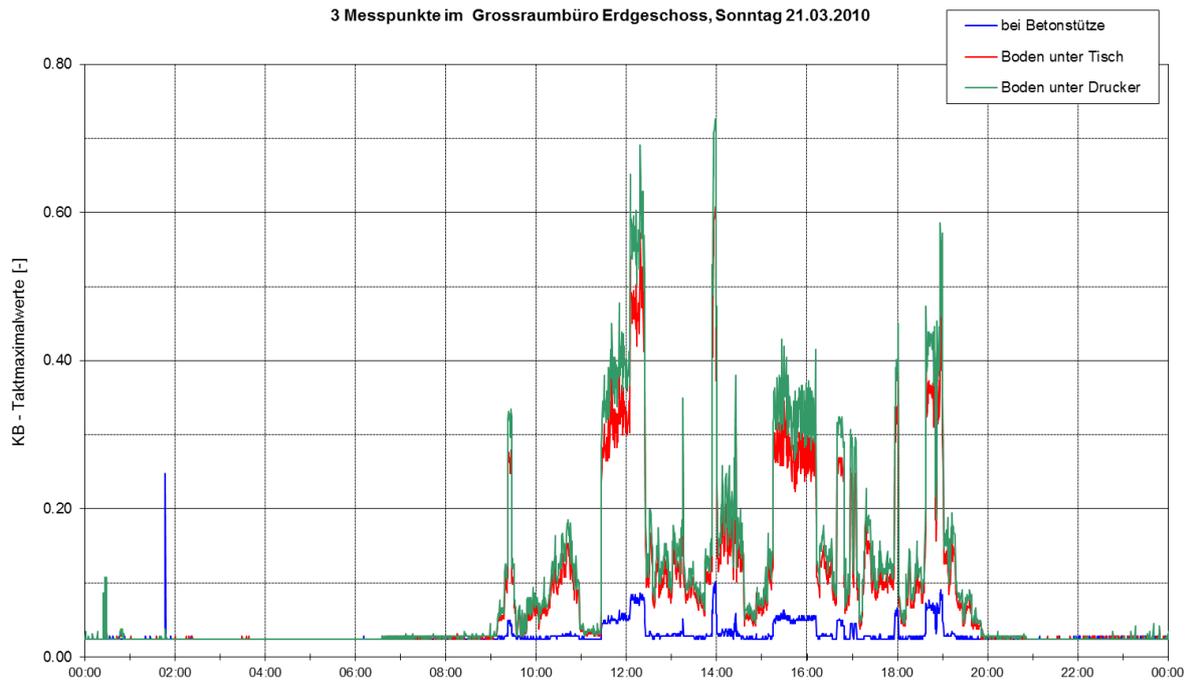
Figur 2 Verlauf von KB_{FTI} sonntags am 21.3.10

Folgende zwei Figuren zeigen den Zeitverlauf der Taktmaximalwerte KB_{FTi} für jeweils 24 Stunden.

Die zwei Figuren zeigen relativ typische Tagesganglinien der auftretenden Erschütterungen. Anfang und Ende korrelieren mit den Öffnungszeiten des FC. Werktags ist das FC tendenziell besser frequentiert, die Erschütterungen sind entsprechend höher und länger andauernd.

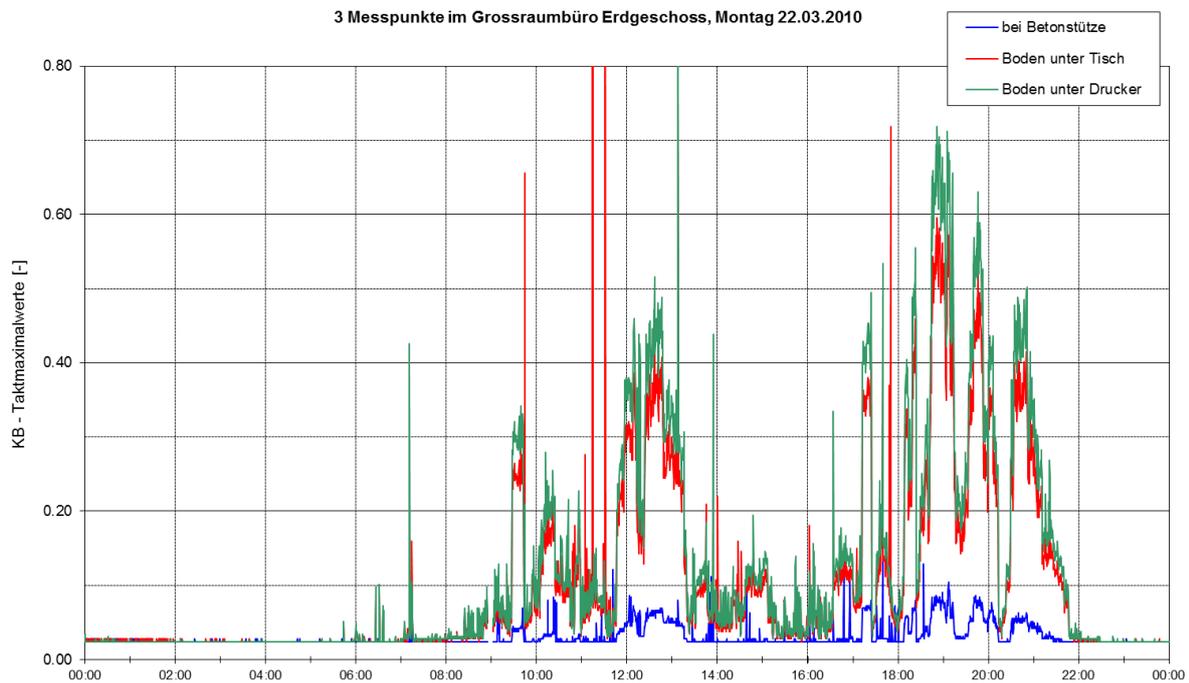
Figur 3 Verlauf von KB_{FTI} werktags am 22.3.10

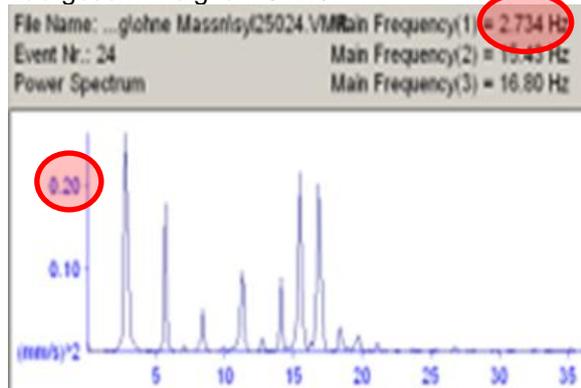
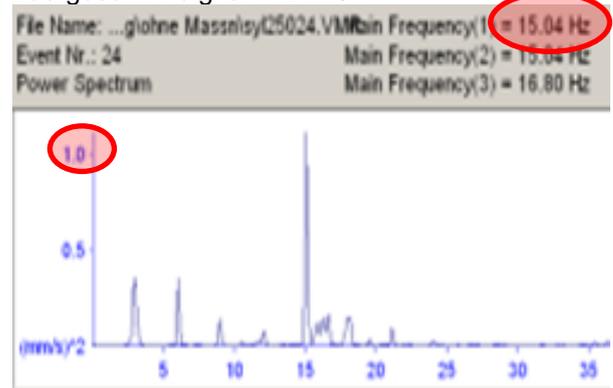
Laufgeschwindigkeit 8 km/h

Laufgeschwindigkeit 12 km/h

Figur 4 Einfluss variabler Laufgeschwindigkeit auf Stärke und Frequenz der Erschütterungsemission

Dieses Frequenzspektrum macht deutlich, dass bei einer elastischen Lagerung der CYBEX-Geräte nicht nur eine dominante Frequenz zu berücksichtigen ist, sondern eine Vielzahl teils gegenläufiger Effekte ins Spiel kommen. Für das Evaluieren der geeigneten Lagerung sind deshalb 1:1-Versuche unerlässlich.

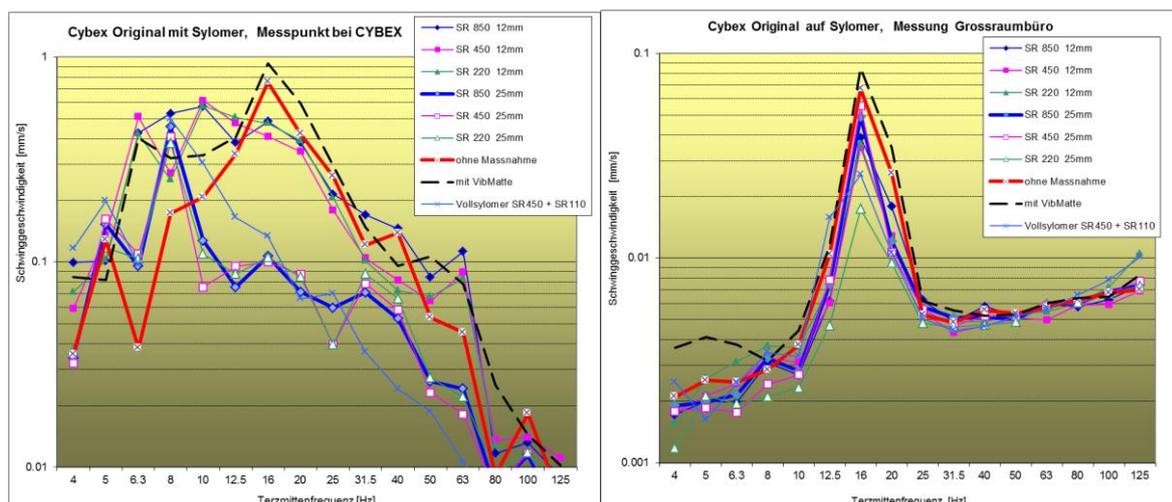
Folgende Figur 5 zeigt die Versuche mit Elastomer des Typs Sylomer (gemischtzelliges Polyetherurethan, statischer Einsatzbereich von 0.22 bis 0.85 N/mm²).

Figur 5 Lagerungstests mit Sylomermatten, Diagramm links: Messung neben CYBEX-Gerät
Diagramm rechts: Messung im untenliegenden Grossraumbüro

Figur 5 zeigt, dass beim CYBEX-Gerät deutliche Unterschiede je nach verwendetem Produkt auftreten. Im Grossraumbüro sind die Unterschiede deutlich geringer. Am Immissionsort weisen das weichste Produkt SR220 25mm dick oder die vollelastische Lagerungsvariante die beste Wirksamkeit auf.

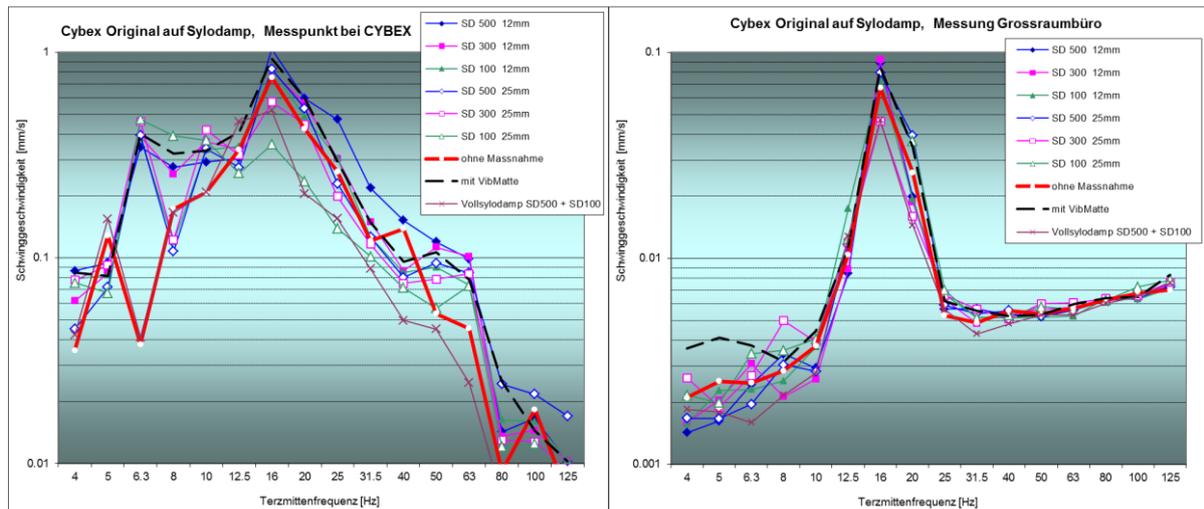
Aufgrund der speziellen dynamischen Anforderungen wurden auch Versuche mit einem Spezialmaterial durchgeführt, welches besondere dämpfende Eigenschaften aufweist. Auch dieses Material Sylodamp wurde mit unterschiedlichen Steifigkeiten und Dicken getestet. Die Resultate mit Sylodamp und VibMatte zeigt folgende Figur 6.

Figur 6 Lagerungstests mit Material Sylodamp, Diagramm links: Messung neben CYBEX-Gerät
Diagramm rechts: Messung im untenliegenden Grossraumbüro

Die Versuche mit dem Material Sylodamp ergeben (verglichen mit dem Material Sylomer) deutlich geringere Schwingungsreduktionen sowohl bei der CYBEX-Maschine als auch im Büro unten. In beiden Versuchen hat die VibMatte schlecht abgeschnitten, indem sie praktisch im gesamten Frequenzbereich zu Verstärkungen führt.

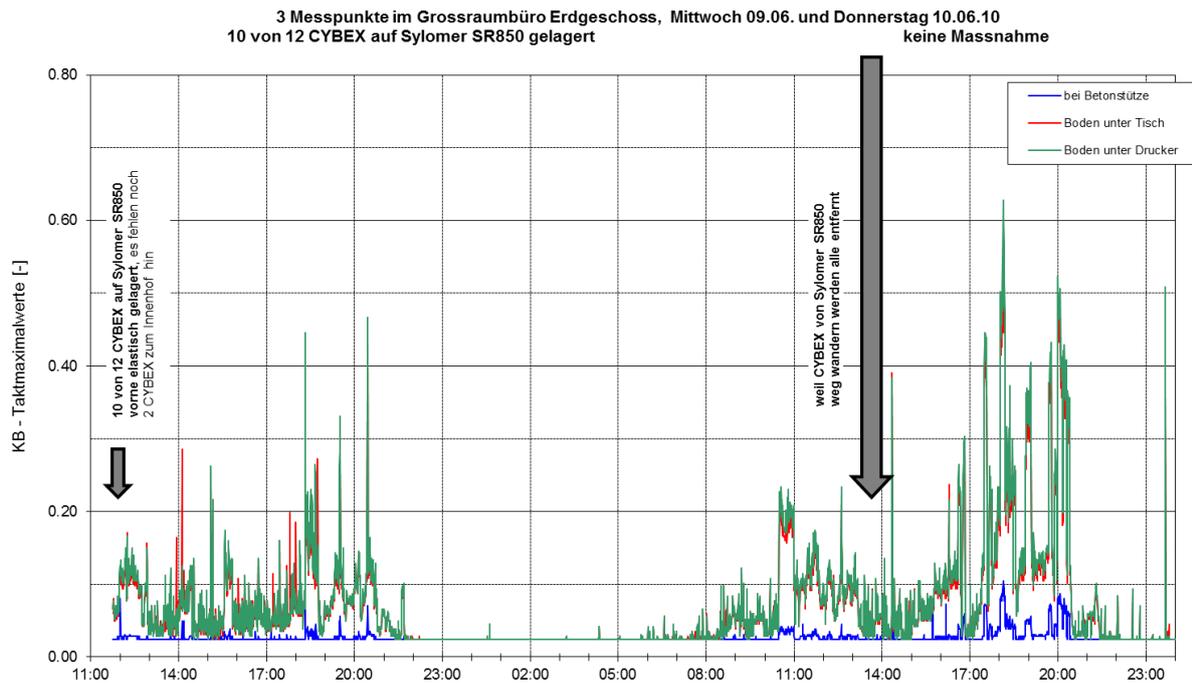
Nach nur einem Einsatztag musste die Lagerung wieder entfernt werden, weil die CYBEX-Geräte nach vorne wanderten und vom Elastomer „herunterfielen“. Während dieses Kurzeinsatzes zeigt folgende Figur 7 die Erschütterungen im untenliegenden Grossraumbüro.

Figur 7 Lagerung der CYBEX-Geräte auf Sylomer SR850, 9.6. 12 Uhr bis 10.6.10 14 Uhr, wegen Wegwandern der Geräte musste das Elastomer entfernt werden

In Tabelle 3 werden die gemittelten KB-Werte für den Zeitraum mit Sylomerlagerung (9.6. 12-21 Uhr, 10.6. 10-13 Uhr) und den Zeitraum ohne Massnahme (10.6. 16-21 Uhr) miteinander verglichen. Tabelle 3 zeigt, dass die Sylomerlagerung überschlägig zu einer Halbierung der Erschütterungen im unterliegenden Grossraumbüro geführt hat.

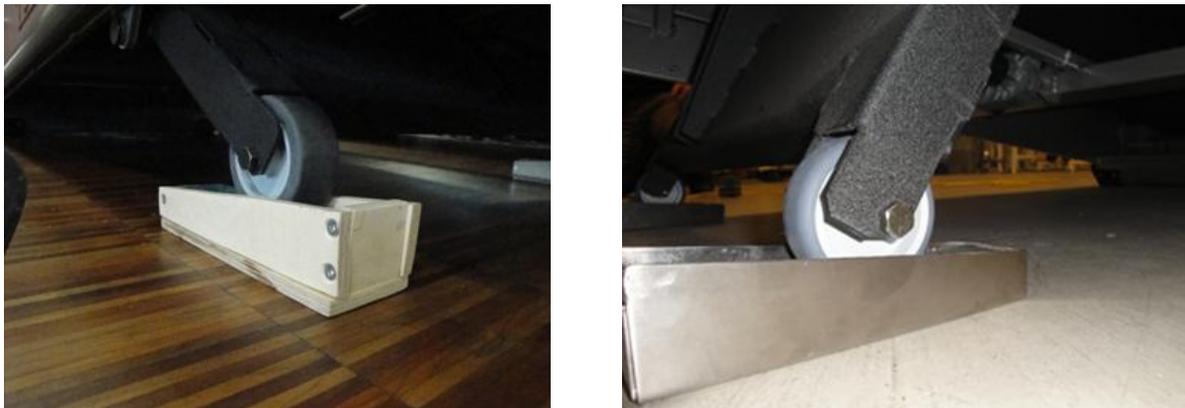
Für die Halterung von Sylomer und CYBEX wurde vorerst in Eigenbau eine Holzbox erstellt (siehe Bild links in Figur 8), welche sich bei einem täglichen Test bewährte. Der Betreiber des Fitness-Centers lehnte diese Lösung jedoch aus ästhetischen Gründen ab.

Als nächster Schritt wurde eine Werkstattskizze für ein Chromstahlgehäuse erstellt und insgesamt 24 Gehäuse extern angefertigt. Die Voraussetzungen für eine dauerhafte Lösung waren somit gegeben.

Figur 8 2 Entwicklungsstadien aus Holz und Chromstahl für Halterung von Elastomer und CYBEX, die Sylomerplatte wird jeweils in die Box eingelegt
