"Mysteriöse" Schwingungen eines massiven Parkhauses

Martin G. Koller und Sylvette Thomassin
Résonance Ingénieurs-Conseils SA, Carouge

1 Ausgangslage: "mysteriöse" Schwingungen

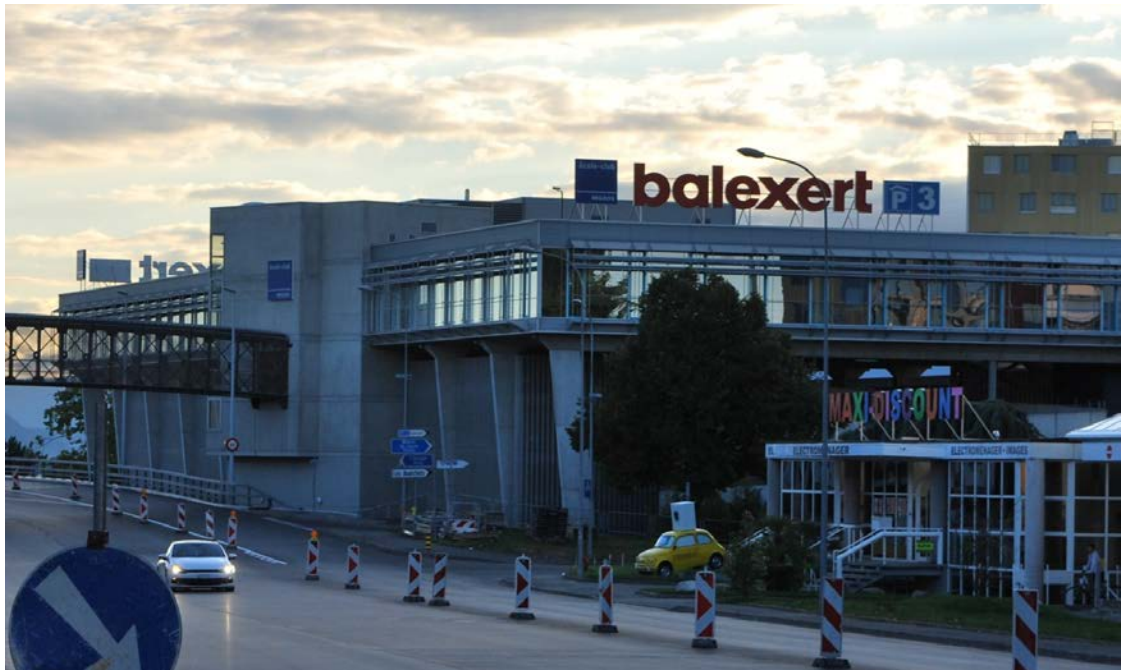
Zum Einkaufszentrum Balexert in Genf gehört ein sechsstöckiges Parkhaus in Massivbauweise (Bilder 1 und 2). Dieses weist einen exzentrisch angeordneten Stahlbetonkern auf, der in der Mitte der linken Bildhälfte von Bild 1 zu erkennen ist. Darüber hinaus ist das Parkhaus horizontal mit Stahlverbänden ausgesteift (Bild 3).

Bild 1: Massives sechsstöckiges Parkhaus mit Clubschule im obersten Geschoss. Der exzentrisch angeordnete Stahlbetonkern ist in der Mitte der linken Bildhälfte zu erkennen.

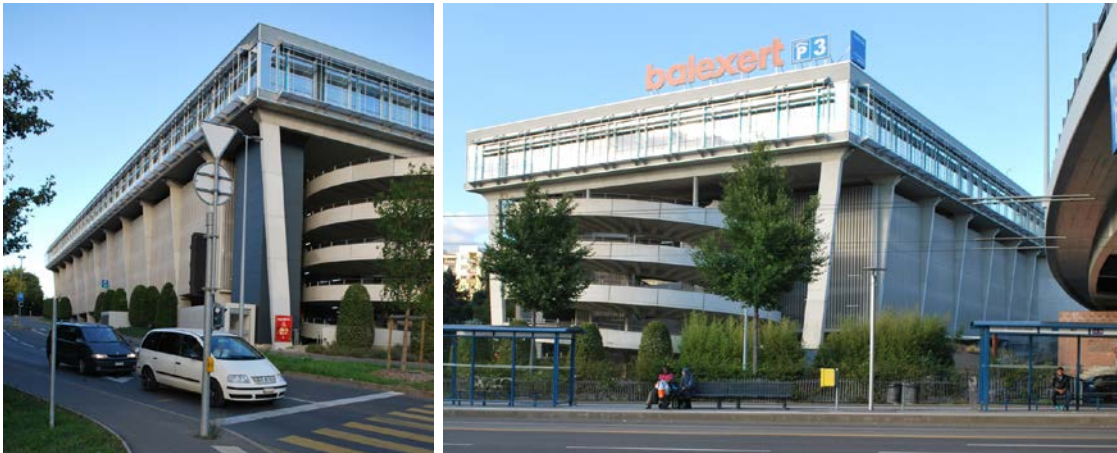
Bild 2: Weitere Ansichten des massiven sechsstöckigen Parkhauses.

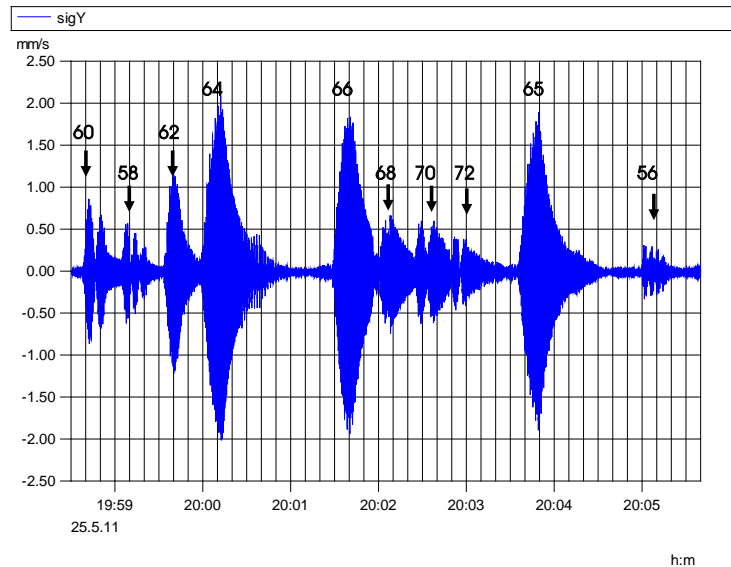
Im Rahmen einer zweiten Messkampagne wurde deshalb ein ausgesprochen rhythmisches Musikstück in verschiedenen Geschwindigkeiten abgespielt, und die Zumba-Kursteilnehmer wurden gebeten, dazu immer wieder den "kick-pose-change"-Tanzschritt auszuführen. Abgedeckt wurden dabei die Taktzahlen von 56 bis 72 TPM. Bild 7 zeigt die zeitlichen Aufzeichnungen der Schwingungen, die sich bei diesen Versuchen ergaben, und Bild 8 stellt die maximal erreichten Amplituden in Funktion der Taktzahl dar.

Bild 7: Versuche mit dem "kick-pose-change"-Tanzschritt zu verschiedenen Takten (TPM von 56 bis 72).

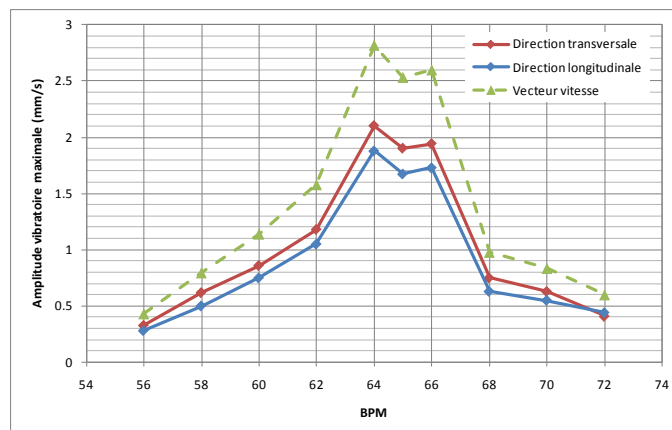
Die Taktzahlen 64, 65 und 66 TPM bewirkten die stärksten Schwingungen, mit komponentenweisen Maximalwerten von etwa 2 mm/s. Grössere Amplituden als 0.5 mm/s ergaben sich für alle Taktzahlen von 60 TPM bis 68 oder gar 70 TPM. Unter 60 TPM aber wird der Rhythmus so langsam, dass er langweilig wirkt und nicht mehr zum Tanzen anregt. Und ab einer Taktzahl von 72 TPM wird der Rhythmus zu schnell als dass er sich noch mit dem "kick-pose-change"-Schritt auch nur während einer Minute tanzen liesse. Die Idee, einfach die

Bild 8: Versuche mit dem "kick-pose-change"-Tanzschritt zu verschiedenen Takten: Maximale Amplituden in Funktion der Taktzahl TPM (manchmal auch BPM genannt).

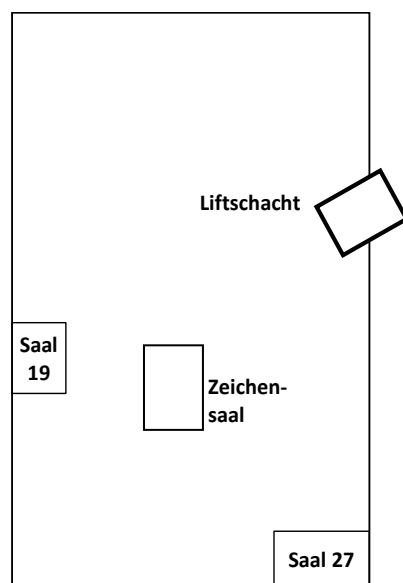
Da offensichtlich eine Torsions- oder Biegetorsionsschwingung angeregt wurde, drängte sich als Lösungsansatz auf, die Zumba-Kurse in einen Saal zu verlegen, der sich möglichst nahe beim Steifigkeitszentrum des Parkhauses befindet. Bild 9 zeigt die Lage des sehr massiven

Die Zumba-Kurse wurden bis anhin im Saal 27 abgehalten, mit ausgeprägter Exzentrizität in Bezug auf den Liftschacht, und die Schwingungen wurden im Saal 19 gemessen. In unmittelbarer Nähe zum Liftschacht befinden sich keine Säle, die sich zur Durchführung der Zumba-Kurse geeignet hätten. Einzig der Zeichensaal bot sich an, mit wohl etwa halber Exzentrizität in Bezug auf das Steifigkeitszentrum. Versuchsweise wurde deshalb ein Zumba-Kurs in den Zeichensaal verlegt, und tatsächlich haben die Messungen gezeigt, dass die Schwingungsamplituden um einen Faktor von knapp 2 geringer ausfielen. Damit ergaben sich Schwingungen mit Amplituden von etwa 1 mm/s, welche aber immer noch als allzu störend empfunden wurden.

Bild 9: Anordnung der im Text erwähnten Säle in Bezug auf den Stahlbeton-Liftschacht.

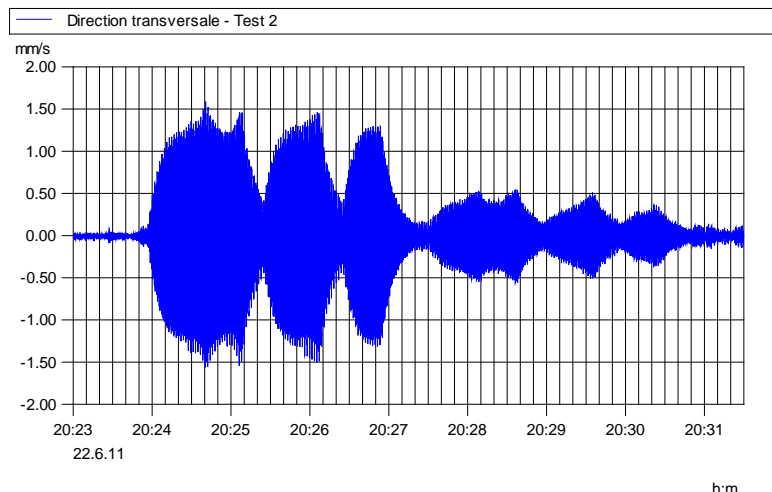
Bild 10 zeigt einmal mehr die Schwingungen, die mit dem "kick-pose-change"-Schritt erzeugt wurden, wie sie im Saal 19 gemessen wurden. Zuerst tanzten 20 Teilnehmerinnen in der üblichen Ausrichtung zu drei Musikstücken, und unmittelbar anschliessend tanzten dieselben Teilnehmerinnen zu den exakt gleichen Musikstücken, aber in um 90 Grad gedrehter Ausrichtung. Dabei ergab sich, wie erwartet, eine starke Abnahme der angeregten Schwingungen. Bei 20 Teilnehmerinnen resultierten noch maximale Amplituden von etwa 0.5 mm/s. Schwingungen dieser Stärke blieben zwar noch immer deutlich spürbar, veranlassten aber niemanden mehr, die betroffenen Räume zu verlassen.

Bild 10: Reduktion der Schwingungsamplituden um knapp einen Faktor 3 durch eine Drehung um 90 Grad der Ausrichtung der Tänzerinnen.

Aufgrund dieser Versuchsergebnisse wurde der Schulleitung im Sinne einer Sofortmassnahme empfohlen, die Zumba-Kurse mit um 90 Grad gedrehter Ausrichtung der Teilnehmerinnen durchzuführen. Allerdings: Die ursprüngliche Ausrichtung führte zu nur wenigen Reihen von Teilnehmerinnen, die sich hintereinander befinden, und erlaubte deshalb allen einen mehr oder weniger ungestörteren Blick auf die vortanzende Kursleiterin. Eine um 90 Grad gedrehte Ausrichtung hingegen führte zu mehr Reihen hintereinander, so dass aus den hinteren Reihen kaum noch ein freier Blick auf die Kursleiterin bestand. Schliesslich werden deshalb die Zumba-Kurse mit der ursprünglichen Ausrichtung der Teilnehmerinnen durchgeführt, auf den "kick-pose-change"-Schritt aber wird seither schlicht und einfach verzichtet.
