Historischer Altbau Opernhaus Zürich – Erdbebenanalyse

Pia Hannewald, Francesco Vanin, Meriton Beqiraj, Résonance Ingénieurs-Conseils SA, Carouge, CH

Erdbeben: Analyse Altbau

OPERNHAUS ZÜRICH

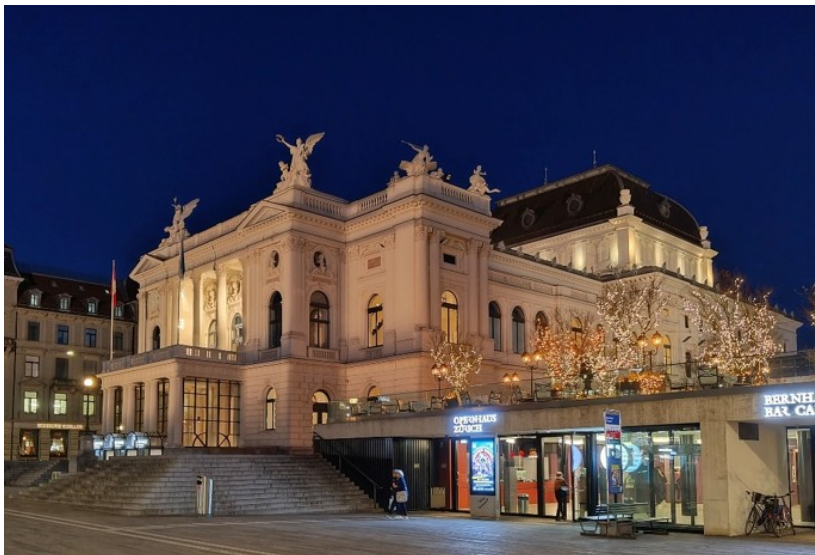
Hinsichtlich Nutzung lässt sich das Gebäude in die beiden Bereiche Zuschauerraum (vorne in Bild 1) und den Bühnenturm gliedern. Im Bühnenturm wurden in den 1980er Jahren, im Zusammenhang mit der Erweiterung des Opernhauses zum See hin, ein Innenumbau vorgenommen. Das Tragwerk des Bühnenturms besteht aus Stahlbeton und Stahl und die Lasten werden über damals neu erstellte Stahlbetonpfähle in den Baugrund abgeleitet. Erhalten ist beim Bühnenturm die historische Fassade. Der Zuschauerraum hingegen weist grossteils noch die historische Bausubstanz auf und wurde nur in Teilbereichen umgebaut. Das Tragwerk besteht aus unbewehrtem Beton, Mauerwerk und Decken aus Stahlträgern und Ziegelgewölben. Das Dach besteht aus einer genieteten Stahlstruktur.

Bild 1: Ansicht des Opernhauses vom Sechseläutenplatz aus (von Süd-Osten her).

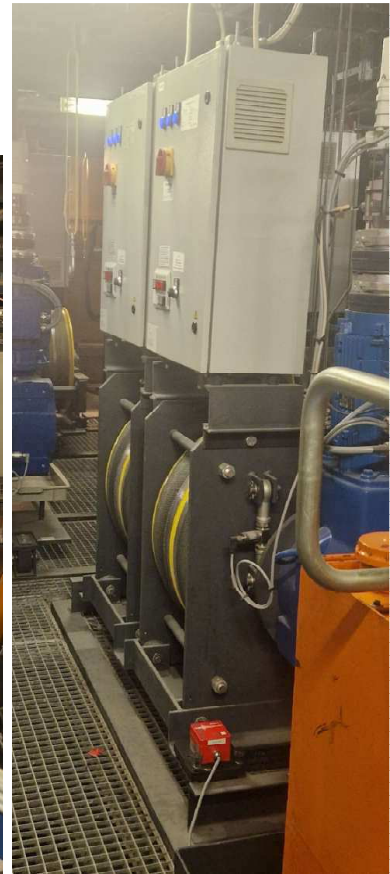
DYNAMISCHE TESTS

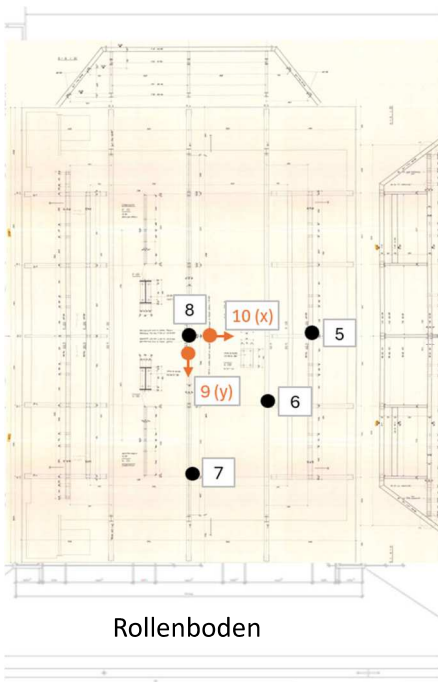
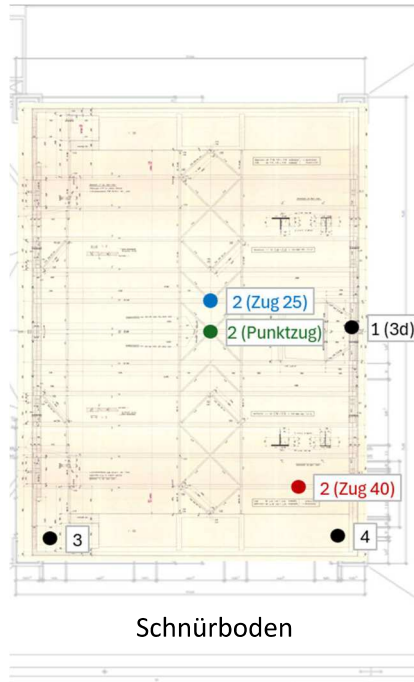
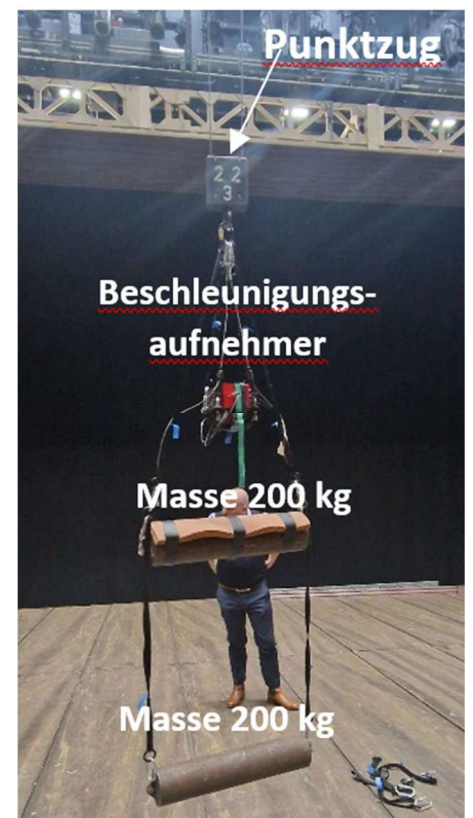
DYNAMISCHE TESTS
