3. MR2002 Symposium
an der EMPA in Dübendorf
Freitag, 26. Mai 2000

Elastische Lagerung von Stanzmaschinen

0011/MS
Muri, 26. Mai 2000

Martin Stolz
Dipl. Ing. ETH/SIA

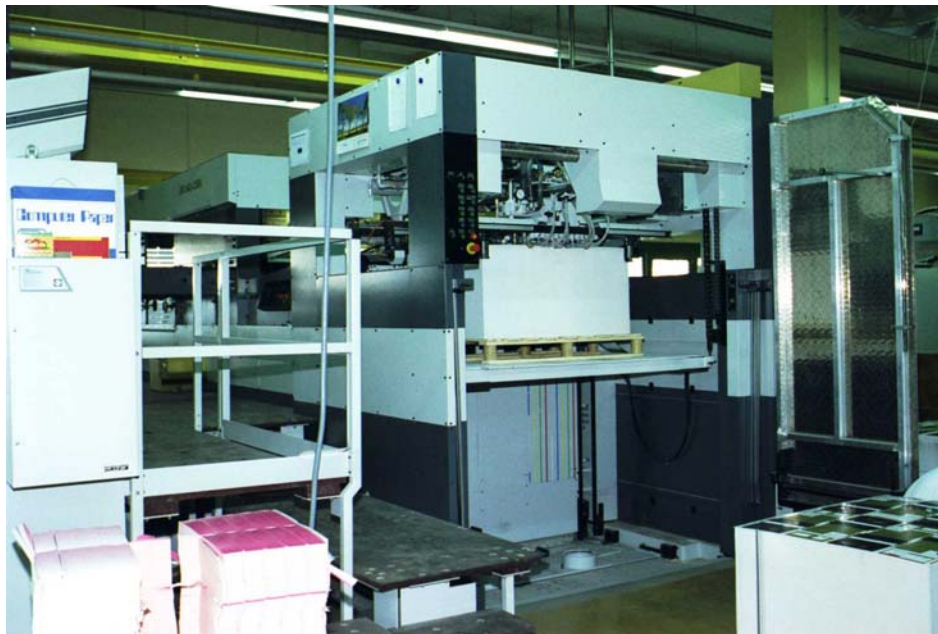
Bild 1 Stanzmaschine

Stanzmaschinen (Bild 1) für Karton und Papier müssen immer leistungsfähiger und kostengünstiger werden. Das führt dazu, dass diese Maschinen immer grössere Ausmasse annehmen und dass dies in der Planung und Projektierung nicht immer gebührend berücksichtigt wird. Das folgende Beispiel kann präsentiert werden, weil die definitiven Massnahmen in den letzten Tagen umgesetzt und überprüft werden konnten.

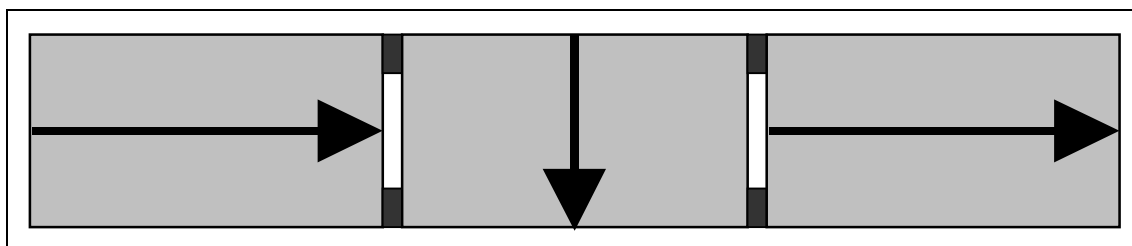
Bild 3 Schematische Darstellung einer Stanzmaschine mit den Elementen Einlass, Tiegel und Auslass

Die Maschine besteht im wesentlichen aus drei Elementen, die in Bild 3 dargestellt sind. Papierzufuhr, Tiegel und Auslass müssen auf einer starren Platte gelagert werden, damit die internen Bewegungen gewährleistet werden können. Zugelassen vom Maschinenhersteller werden 0.1 mm Wegamplitude. Die Maschine ist auf einen Dauerbetrieb von 8500 Stanzvorgängen pro Stunde, also 2.4 pro Sekunde ausgelegt worden.

Diese Leistung bringt das enorme Eigengewicht von 600kN mit sich. Damit ist erstmals eine Maschine eingebaut worden, die etwa dem Gewicht eines Deckenelementes im Stützenraster von 8 x 8 Metern entspricht. Diese Masse verschiebt die Eigenfrequenzen der Decke empfindlich nach unten.
