# Dynamische Probleme bei Brückeninstandsetzungen

Philipp Truffer, dipl. Bauing. ETH/SIA  
c/o Truffer Ingenieurberatung AG, Visp

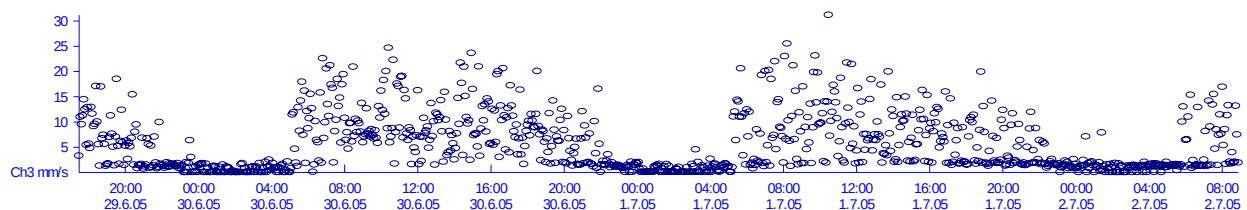
Abb. 2-3 Brunnenbrücke I, Messperiode 29.06.-02.07.2005 (Bauphase 1)  
von oben nach unten:  
Vertikal-Komponente

Die nachfolgenden Messresultate zeigen dabei jeweils die maximalen Schwinggeschwindigkeiten eines 4-Minuten-Intervalls. Grundsätzlich sind die gemessenen Vertikalschwingungen gegenüber den Horizontalschwingungen wesentlich grösser. Aus diesem Grund werden nachfolgend nur die entsprechenden Vertikalkomponenten grafisch dargestellt.

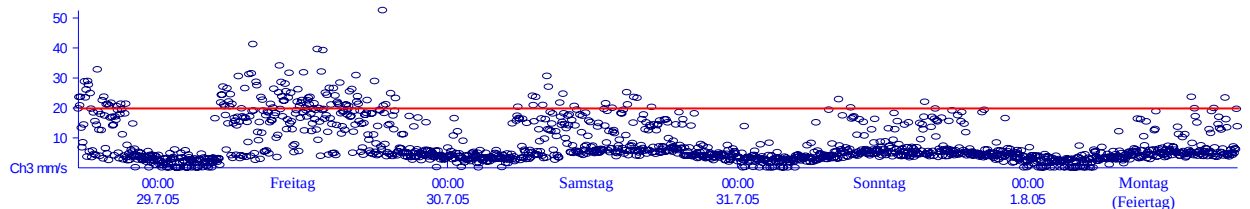
Abb. 2-5 Brunnenbrücke II, Vertikalschwingungen Messperiode 28.07.-01.08.2005 (Bauphase 2)

Die starken Erschütterungssignale werden hauptsächlich durch den Schwerverkehr (40to-Lastwagen) verursacht. Die Messergebnisse zeigen jedoch, dass auch an den Wochenenden durch den Normalverkehr erhöhte, wenn auch kleinere Erschütterungen ausgelöst werden.

Die Erschütterungen können klar dem Verkehr und auch dem Verkehrsaufkommen zugeordnet werden. Dabei kann ebenfalls eine charakteristische Verteilung über den Tag festgestellt werden. Ab ca. 06.00 Uhr bis gegen 21.30 Uhr sind erhöhte Erschütterungseinwirkungen, vorher und nachher wesentlich kleinere zu erkennen (Nachtlastwagenverbot).

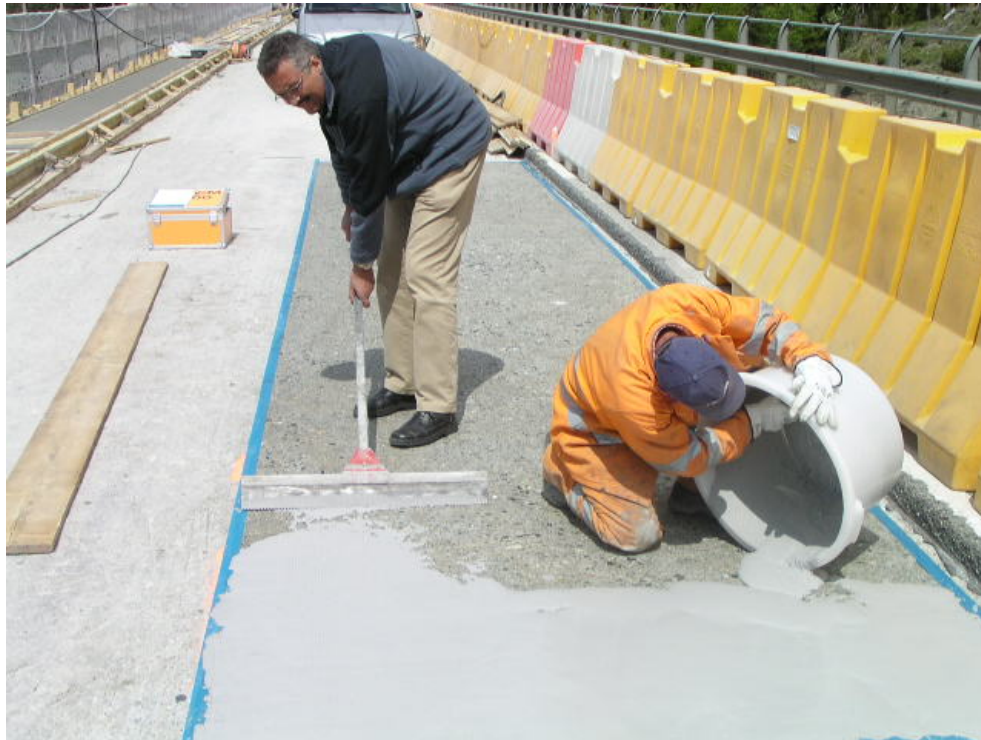
Abb. 3-3 Applikation des ECC-Mörtels auf der Versuchsfläche

In der Mitte der grössten Spannweite (51.5 m) der Feldgrabenbrücke wurde die Fahrbahnplatte mit einer Fräse vorbereitet. Als Versuchsfläche wurde eine rund 2.0 m breite und 10 m lange Fläche ausgewählt (siehe Abb. 3-3). Die Feldgrabenbrücke weist ein Längsgefälle von rund 7 % auf.

Zur Verstärkung der Erschütterungseinwirkungen wird auf der durch den Verkehr befahrenen Fahrbahn ein Brett aufgestellt. Damit soll das Befahren einer unebenen Fahrbahn z.B. nach dem Entfernen des Belags simuliert werden.

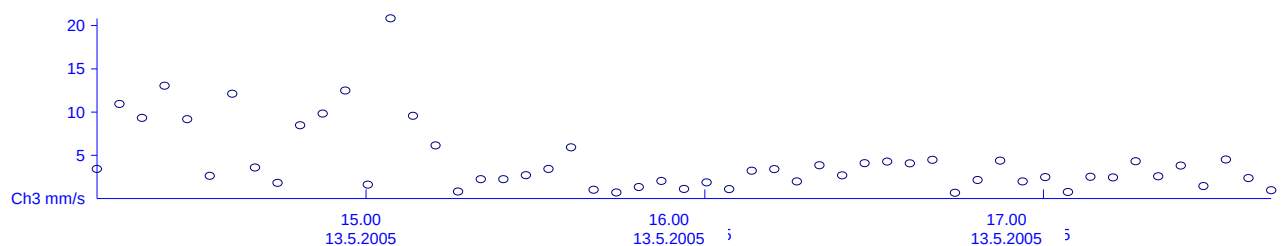
Abb. 3-4 Erschütterungssignal in z-Richtung (vertikal)

Vor der Verstärkung der Erschütterungen wurden keine Schädigungen am ECC-Mörtelbelag festgestellt. Unmittelbar nach der Erschütterungsverstärkung durch das Brett konnte an einigen Stellen festgestellt werden, dass sich an der Oberfläche des Sikafloor Falten bildeten (siehe Abb. 3-5 und 3-6). Der Mörtel begann sich in Brückenlängsrichtung zu bewegen.

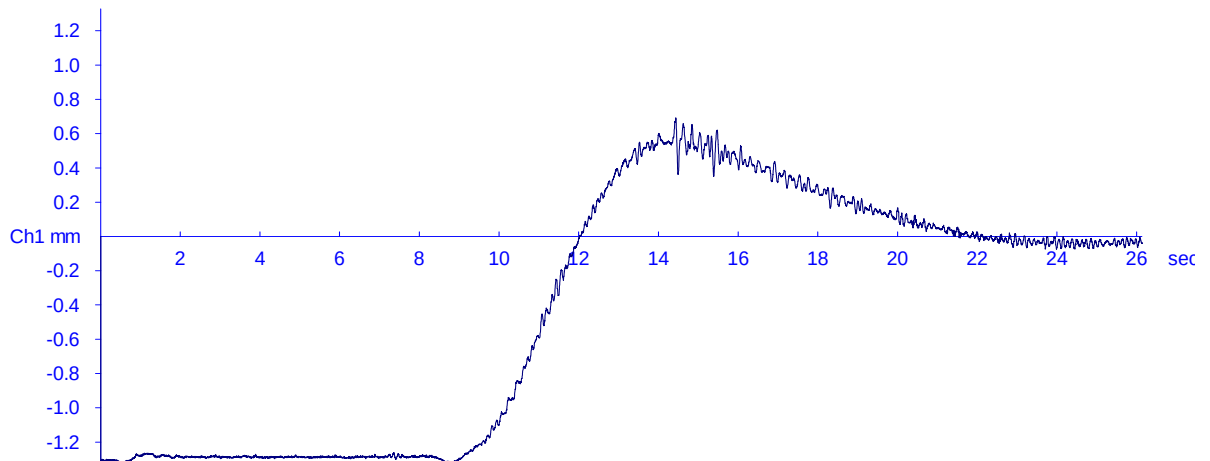
Abb. 4-7 Weg-Zeit-Verlauf beim Wegfahren der Walze

Abb. 4-7 zeigt den Weg-Zeit-Verlauf beim Wegfahren der Walze. In den ersten 9 Sekunden ist die Walze unmittelbar vor dem Fugenübergang parkiert. Mit dem Wegfahren der Walze (ab Sekunde 9) bewegt sich der brückenseitige Fugenübergang um 1.2 mm zurück in die Null-Lage und hebt sich um 0.6 mm, während die Walze die Brückenmitte erreicht (Sekunde 14). Während die Walze das gegenüberliegende Brückenende erreicht, bewegt sich der brücken-seitige Fugenübergang wieder zurück in die Null-Lage. Die maximale Einsenkung unter der Walze beträgt 1.3 mm. Bild 4-8 zeigt zwei weitere Weg-Zeit-Diagramme für das Hin- und Wegfahren der Walze.

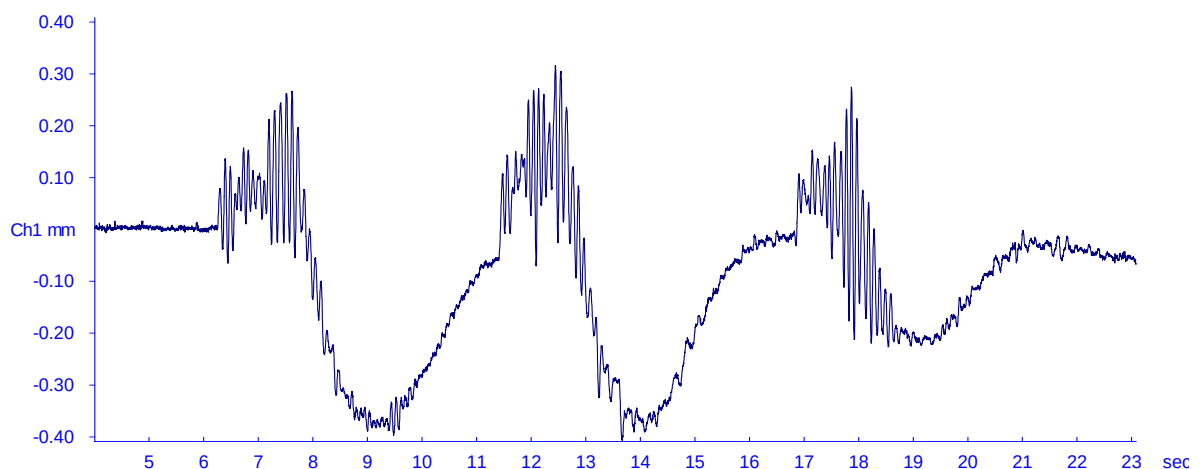
Abb. 4-9 Weg-Zeit-Diagramm bei der Durchfahrt von drei Lastwagen mit Talfahrt

Weitere Beispiele von Lastwagendurchfahrten auf der Tal- bzw. Bergspur sind in den Abbildungen 4-9 und 4-19 dargestellt.
