Identifikation von Knack-Geräuschen in Gebäuden

Dr.M.Ringger, ExpertConsult GmbH, Dübendorf¹

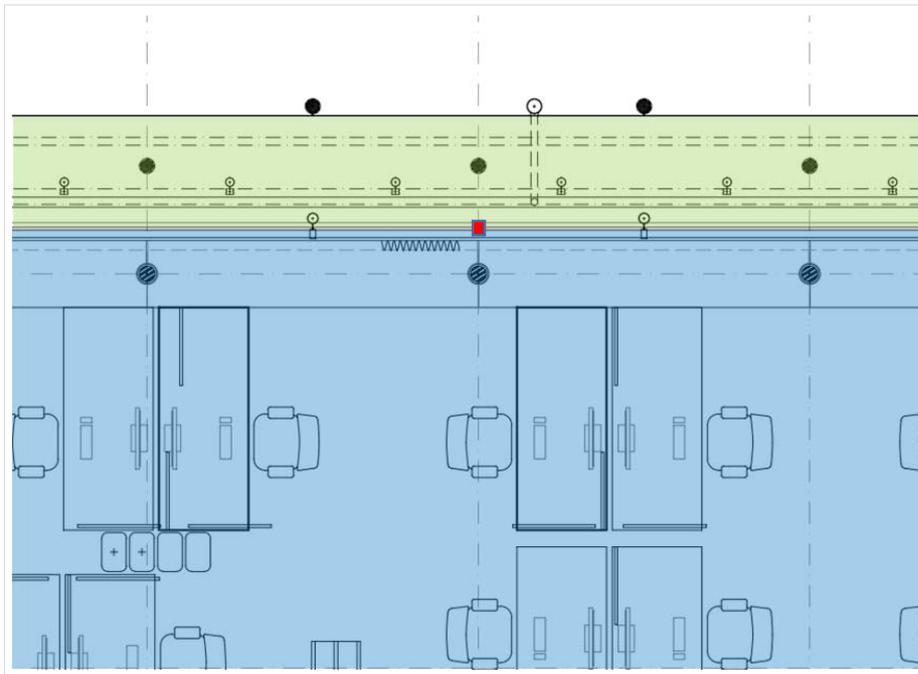
Abbildung 4 Ausschnitt des Gebäudes. Der Umgang (grün) ist statisch unabhängig vom restlichen Gebäude(blau).

Die Umgänge selbst ruhen statisch unabhängig vom Gebäude auf Stahlstützen und sind nur in jedem zweiten Stockwerk in der Mitte jeder Fassade mittels eines Schwertes mit dem Gebäude verbunden. Die Umgänge mit den Stahlstützen bilden quasi eine zweite Haut um das Gebäude.

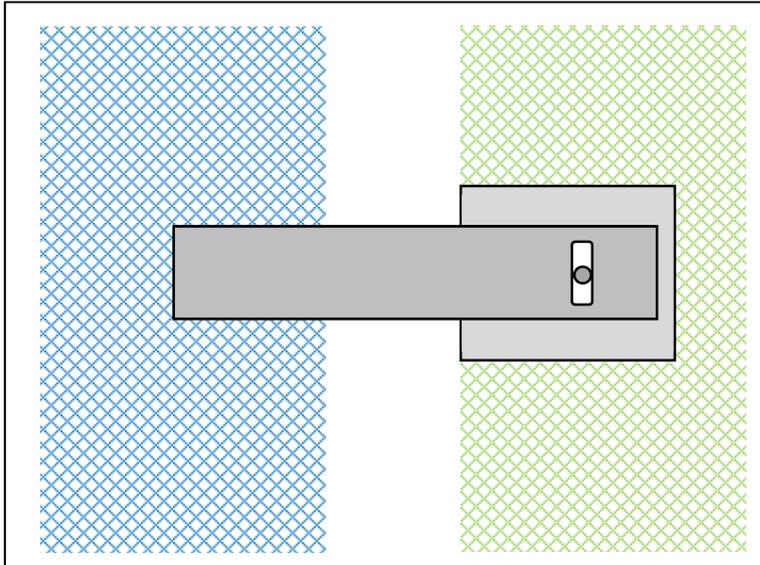
Abbildung 5 Schematische vertikale Darstellung des Schwerter zwischen Betondecke (blau) und Umgang (grün).

Jedes Schwerve führt in einen Stahl-Kasten im Umgang und ist mittels eines Langloches, welches vertikale Bewegungen zulässt, mit einer Achse im Stahl-Kasten verbunden (Abbildung 5).

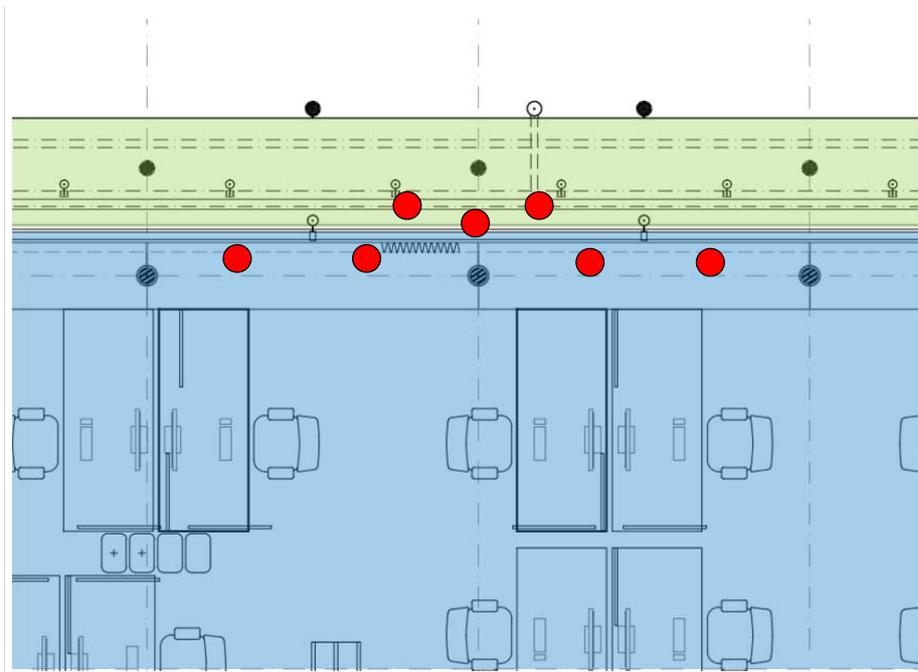
Die Benutzer in der Nähe eines der Schwerter in der Decke beschwerten sich über Knack-Geräusche, welche sporadisch auftreten. Aus haftungsrechtlichen Gründen ist die Bauherrschaft mit der Frage herangetreten, ob das Schwerve Grund für das Knacken sei. Um die Frage zu beantworten, wurden 7 Beschleunigungs-Sensoren um das Schwerve herum montiert (Abbildung 6).

Abbildung 6 Montage der Beschleunigungs-Sensoren an der Fassade

Auf der Innenseite wurden je zwei Beschleunigungs-Sensoren in einem Abstand von 1 m resp. 2 m links und rechts des Schwertes montiert, ein Beschleunigungs-Sensor wurde mit einer speziellen Klammer auf dem Schwert befestigt, und zwei Beschleunigungs-Sensoren wurden auf dem Umgang in einem Abstand von 1 m links und rechts des Schwertes befestigt (Abbildung 6 und Abbildung 7). Ebenfalls wurde die Lufttemperatur auf dem Umgang gemessen.

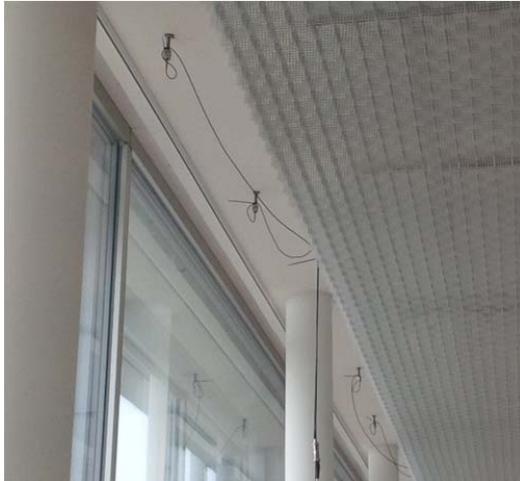
Abbildung 7 Die vier inneren Beschleunigungs-Sensoren sind mittels Sechskantschrauben an der Betondecke montiert.

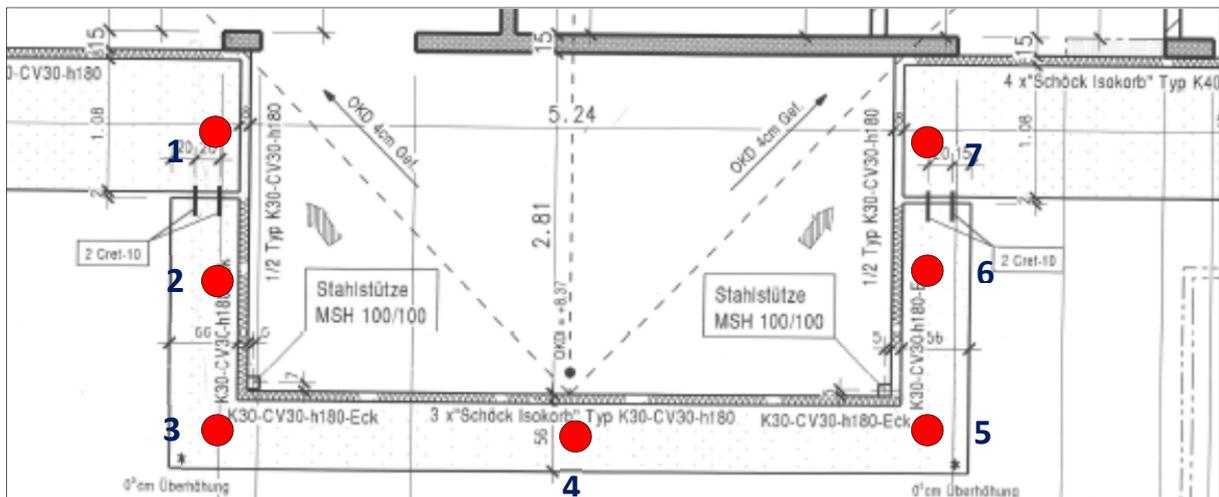
Für die Messung wurden 7 Beschleunigungs-Sensoren um den Wintergarten herum montiert (Abbildung 13 und Abbildung 14).

Abbildung 13 Anordnung der Beschleunigungs-Sensoren.

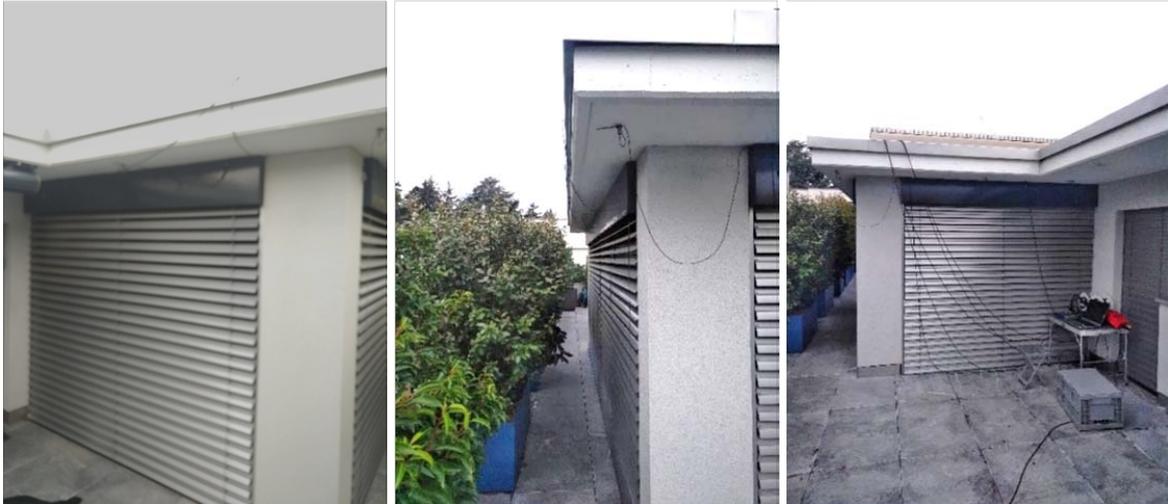
Abbildung 14 Bilder des linken, mittleren und rechten Teils des Wintergartens mit dem Vordach. Im rechten Bild sieht man die Messapparatur.
