Schulanlage Leutschenbach: Dynamische Aspekte der Turnhalle im 5. OG

Dr. Walter Kaufmann, dsp Ingenieure & Planer AG, Greifensee/Zürich, CH
kaufmann@dsp.ch

Einleitung

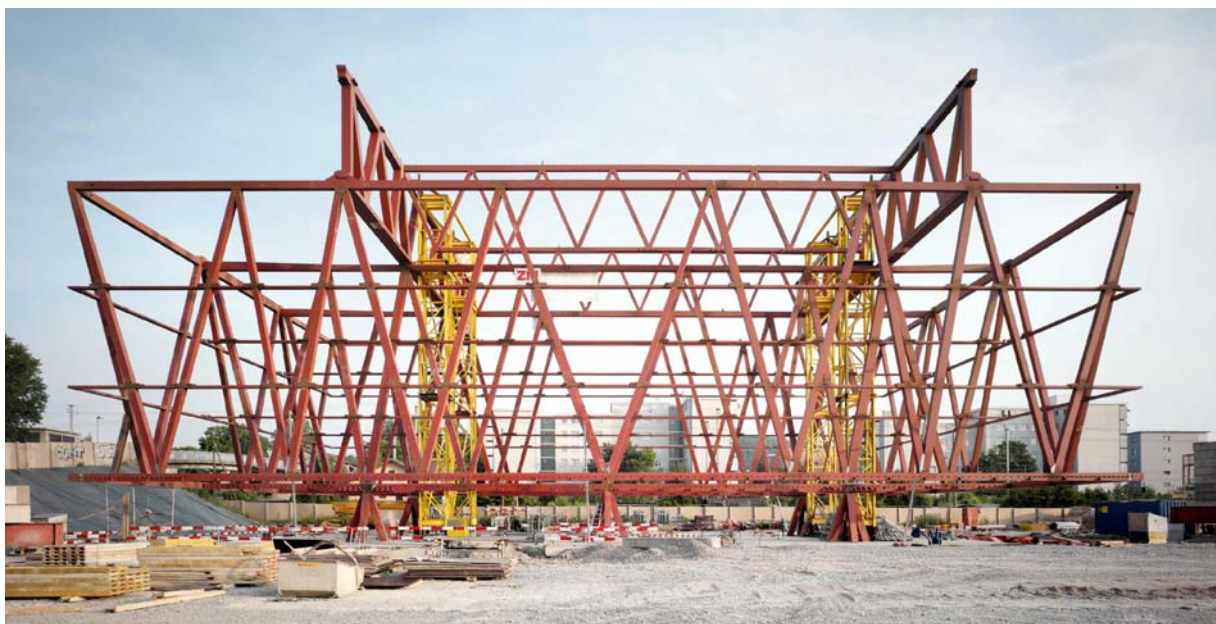
Abb. 4 Stahlfachwerke vor der Montage von Turnhalle und Dach

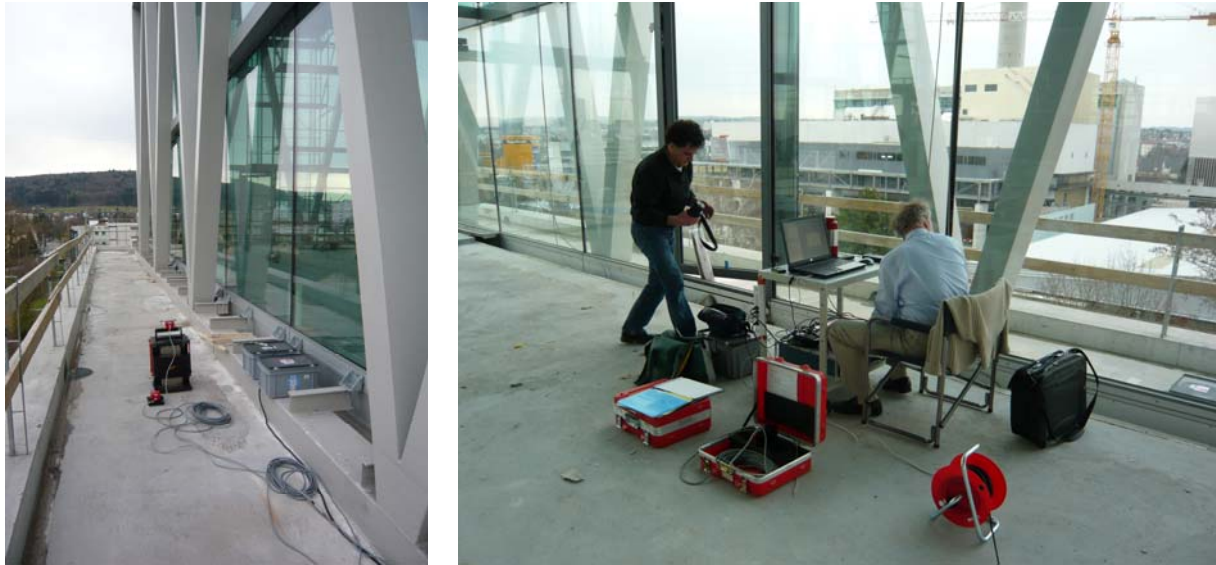
Abb. 6 Schwingungsmessungen (linke Seite: Shaker auf Fluchtbalkon, Messpunkt 1)

Um die getroffenen Annahmen zu überprüfen, wurden Schwingungsmessungen am Bauwerk durchgeführt. Diese wurden durch die Firma Ziegler Consultants in drei Etappen vorgenommen (Abb. 6):

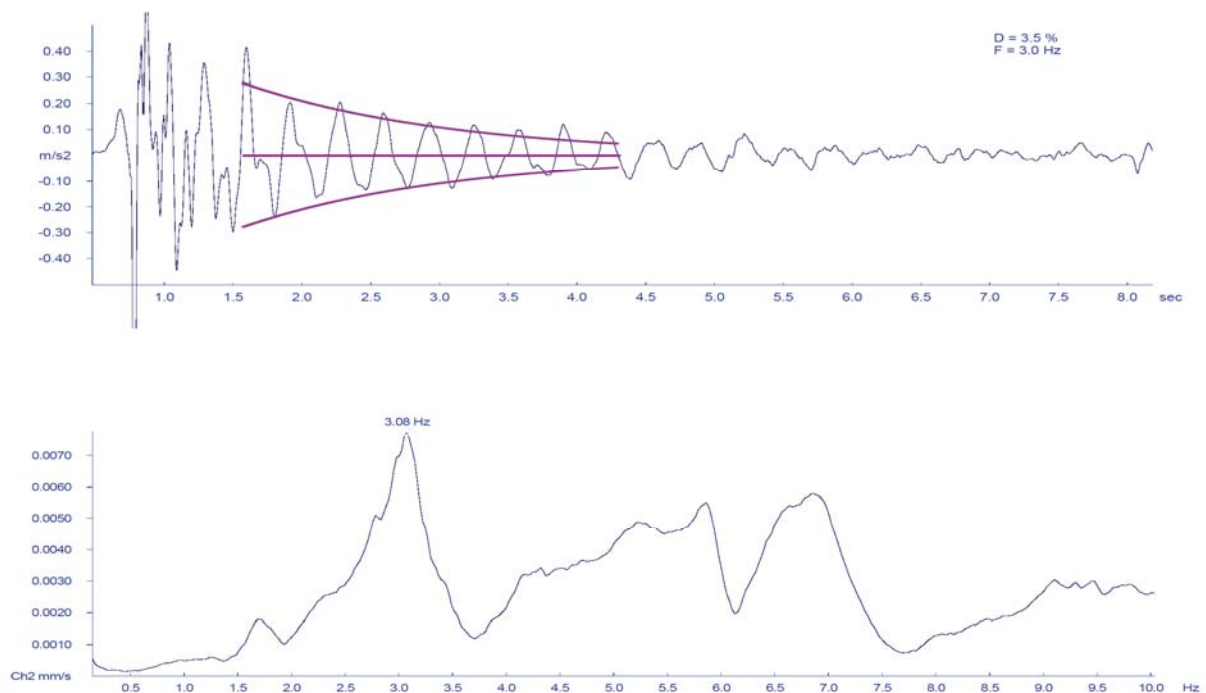
Abb. 8 Ausschwingversuch (Heeldrop, Messpunkt 1)

Die Dämpfung (ermittelt im Ausschwingversuch) betrug für die hier interessierende Kragarm-schwingung vor dem Einbau der Fassaden rund 0.6% der kritischen Dämpfung. Durch den Einbau der Turnhallenfassade erhöhte sie sich auf 1.6%, und nach dem Einbau der Fassaden im 4. OG betrug die Dämpfung rund 3.5% der kritischen Dämpfung (siehe Abb. 8).

Die Eigenfrequenzen wurden durch den Einbau der Turnhallenfassade (zusätzliches Gewicht) von 3.0 Hz auf 2.8 Hz verringert. Nach dem Einbau der Fassaden im 4. OG lag die Eigenfrequenz wieder etwas höher (3.1 Hz, siehe Abb. 8), was sich durch die versteifende Wirkung der zwischenzeitlich eingebauten sekundären Längsträger im Dach erklären lässt.

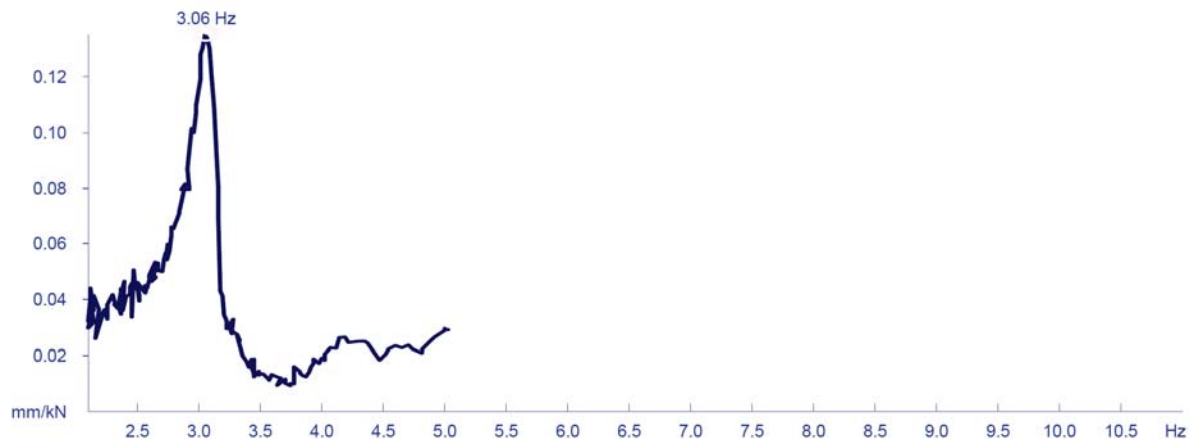
Abb. 9 Resonanzkurve unter harmonischer Anregung durch Shaker (Messpunkt 1)

Bei der dritten Messung wurde auch das Verhalten unter harmonischer Anregung (Shaker mit einer schwingenden Masse von 31 kg) untersucht. Das Frequenzspektrum für Messpunkt 1 ist in Abb. 9 angegeben.
